Stavebně-technický průzkum objektu Přírodovědecké fakulty Ostravské univerzity

Ostravská univerzita
– Přírodovědecká fakulta
30. dubna 1404/22
702 00 Moravská Ostrava
a Přívoz

Únor 2019

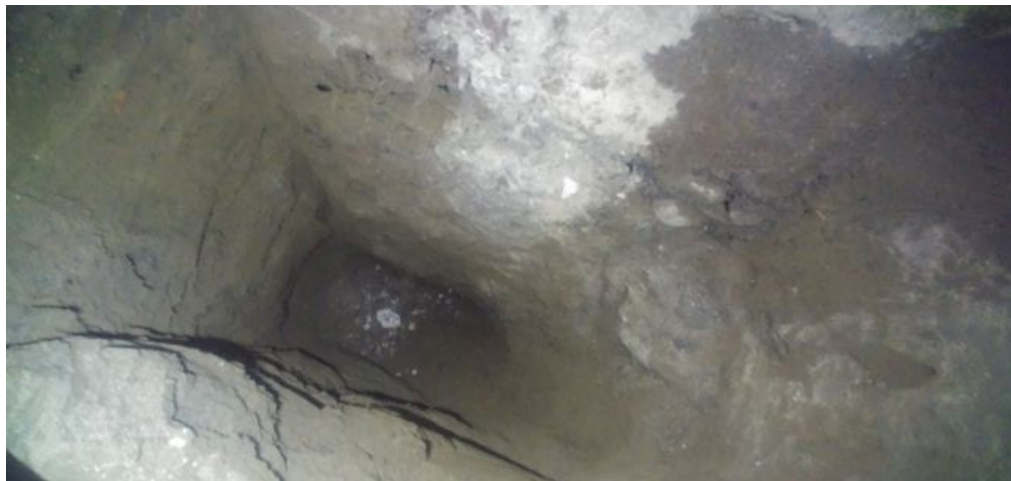
Byla provedena kopaná sonda ze strany interiéru přes podlahu suterénu za účelem zjištění hloubky základové spáry betonového základu v místě plánované výtahové šachty. Sondou byla současně zjištěna i skladba podlahy suterénu v daném místě. Pozice základové spáry byla v předmětné sondě zastižena přibližně v hloubce 1600 mm od horního povrchu podlahy suterénu v předmětném místě. Přibližně 550 mm od horní hrany základu se základ na šířku zužuje cca o 50 mm (pravděpodobně místo původní hrany výkopu, viz schéma na obr. 1). Zdivo nosné stěny je zalícováno s hranou základu. Sondou nebyla ověřována šířka základu ani šířka přilehlého zdiva.

foto/4/ Pohled na provedenou sondu P1

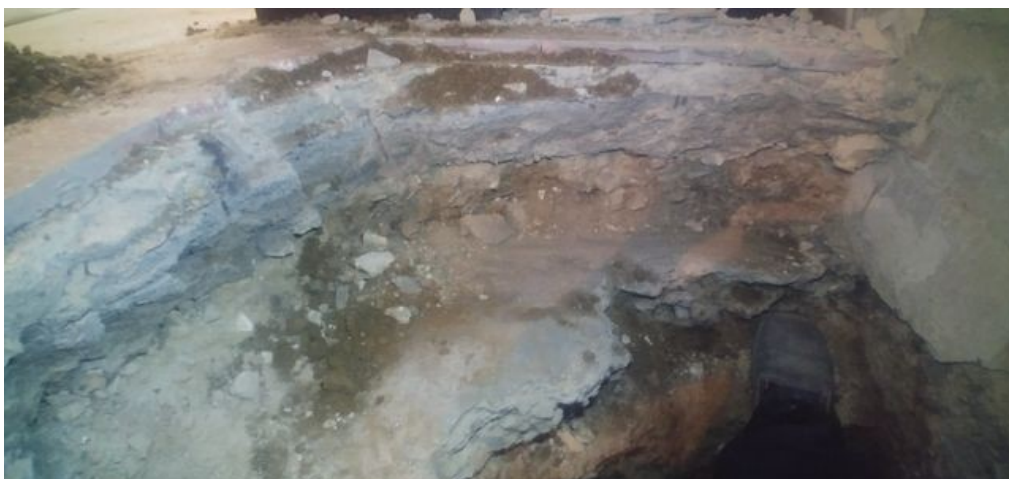
foto/5/ Pohled na skladbu podlahy v místě sondy P1

Vrstva	Tloušťka [mm]	Stav vrstev
Dlažba typu TERACO kladená do lepidla	~ 25	suchá, celistvá
Betonová mazanina	~ 40	celistvá, bez známek porušení
Oxidovaný asfaltový pás typu A	~ 1	mírně degradovaný povrch
Podkladní beton	~ 100	soudržný, suchý
Násyp – stavební suť (cihly, zemina, kousky skla a dřeva, zbytky betonu)	~ 100	suchý
Podkladní beton	~ 130	soudržný, suchý
Původní zemina	-	-

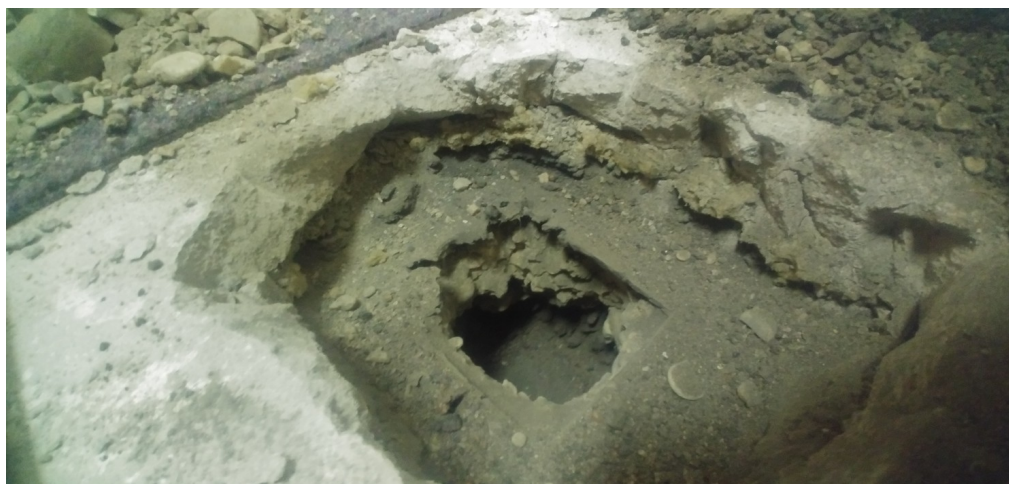
Byla provedena kopaná sonda ze strany interiéru přes podlahu v 1.NP (místnost šatny pro studovnu) za účelem zjištění skladby podlahy v místě plánované výtahové šachty. Zástupcem objednatele bylo požadováno provedení sondy pouze po vrstvu hydroizolace. Vzhledem k výskytu více vrstev hydroizolace byla sonda pro ověření finální pozice hydroizolace provedena skrz hydroizolaci až do vrstvy násypu. Hlavní vodotěsnící vrstva poté byla zapravena v obou úrovních natavením přířezu modifikovaného asfaltového pásu. V místě provedení sondy byla nalezena trhlinka kolmá na nosnou vnitřní stěnu. Vzhledem k tloušťce betonové mazaniny a skladbě pod ní se pravděpodobně jedná o trhlínu způsobenou zatížením zde umístěných šatních skříní.

foto/6/ Pohled do místa sondy P2

Vrstva	Tloušťka [mm]	Stav vrstev
Koberec kladený do lepidla	~ 3	suchý, celistvý
Betonová mazanina	~ 45	soudržná, v místě sondy trhлина
Tepelná izolace z minerálních vláken	~ 20	suchá
Násyp – struska a škvára	~ 20	suchá
SBS modifikovaný asfaltový pás	~ 4	suchý, soudržný
Podkladní beton – s nízkým obsahem pojiva (tzv. „hubený beton“)	~ 100	soudržný, suchý
Násyp - struska	~ 70	suchá
Oxidovaný asfaltový pás typu S	~ 4	suchý
Podkladní beton	~ 90	suchý, nesoudržný
Násyp – stavební suť	-	-

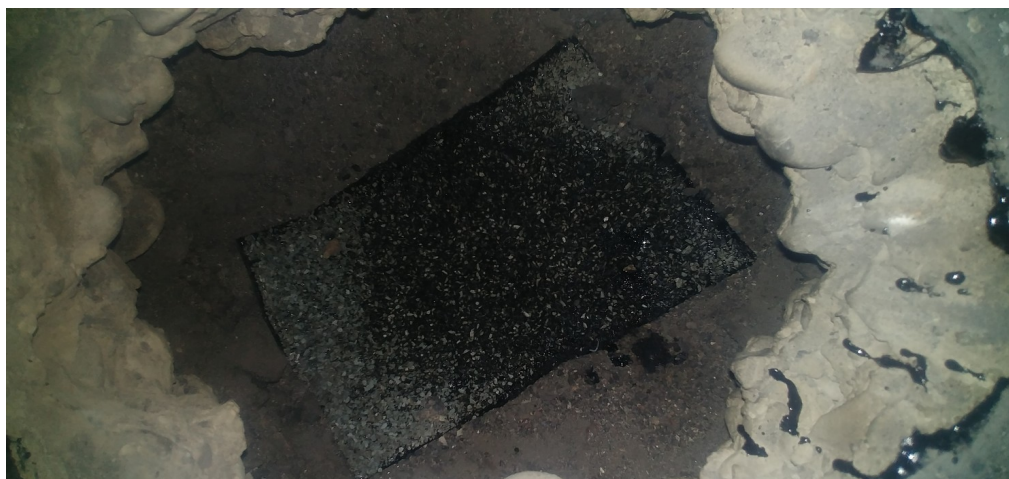
foto/7/ Pohled na zapravení hydroizolace v místě sondy P2

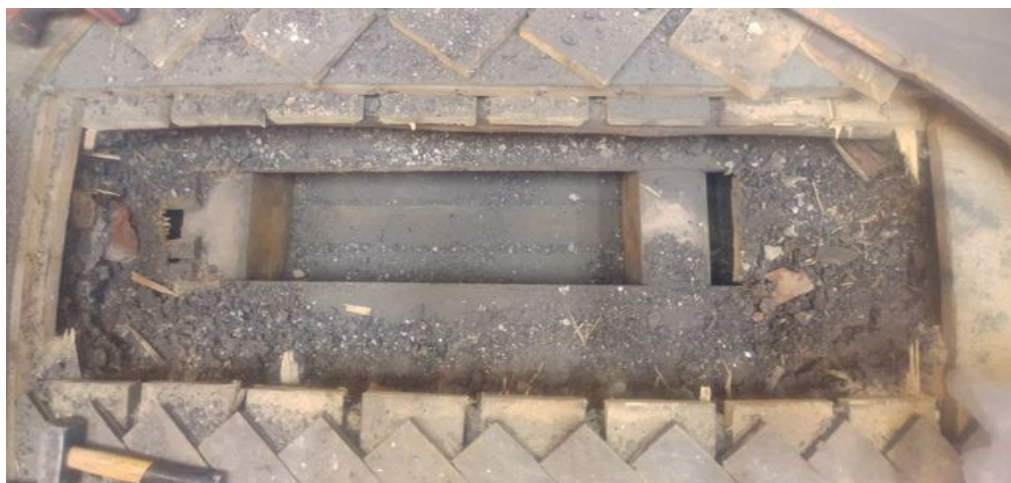
foto/8/ Pohled do místa provedené sondy P3

Vrstva	Tloušťka [mm]	Stav vrstev
Koberec	~ 5	suchý, celistvý
Parkety	~ 25	suché, bez zjevných známek degradace
Dřevěné desky	~ 28	suché, bez zjevných známek degradace
Násyp – struska, škvára, stavební suť + dřevěné polštáře 100/80 mm	~ 240	suchý
Dřevěné desky	~ 28	suché, bez zjevných známek degradace
Dřevěný trám 150/200 à 990 mm	~ 200	suchý, bez zjevných známek degradace
Podbití z dřevěných prken	~ 18	suché, bez zjevných známek degradace
Rákosová omítka	~ 30	nezjišťováno

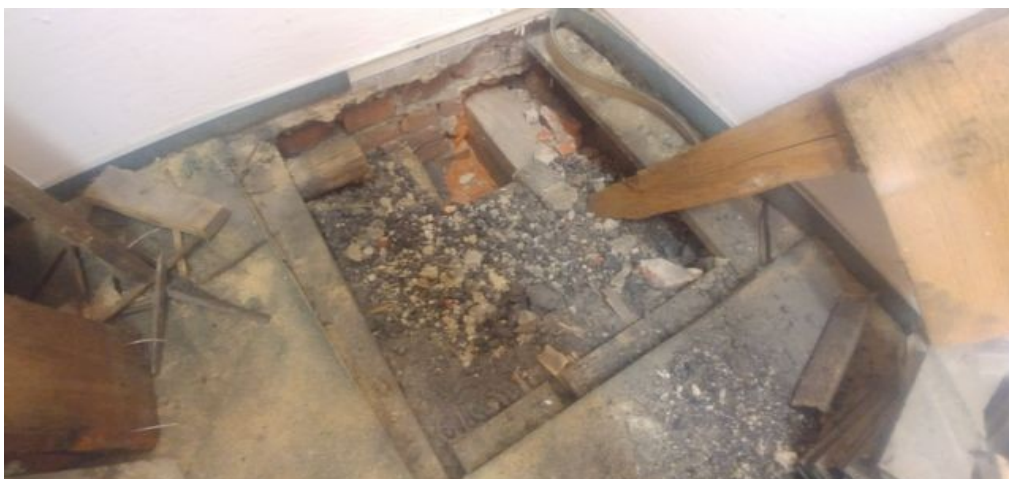
foto/10/ Pohled do místa provedené sondy P4

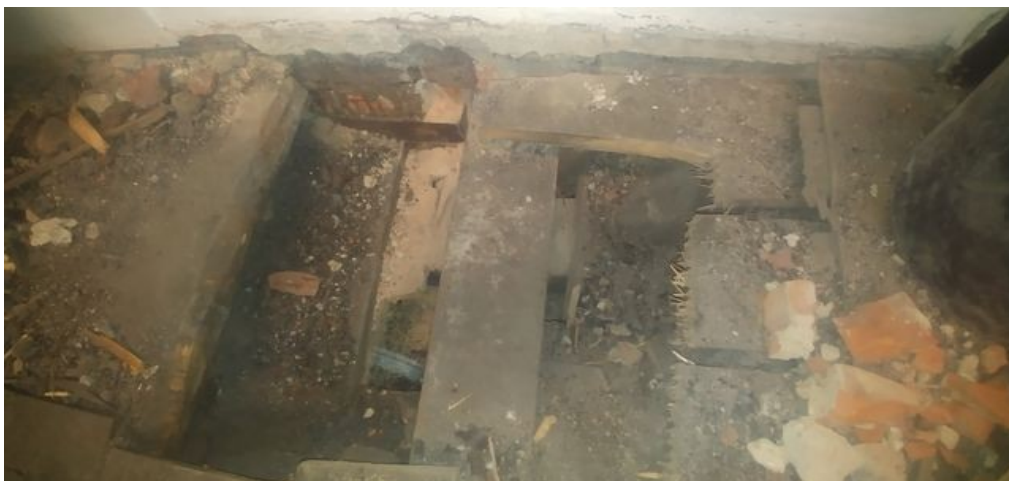
foto/12/ Pohled do místa provedené sondy P10

Vrstva	Tloušťka [mm]	Stav vrstev
Koberec	~ 5	suchý, celistvý
Parkety	~ 25	suché, bez zjevných známek degradace
Dřevěné desky	~ 28	suché, bez zjevných známek degradace
Násyp – struska, škvára, stavební suť + dřevěné polštáře 100/80 mm	~ 280/250*	suchý
Dřevěné desky	~ 28	suché, bez zjevných známek degradace
Dřevěný trám 150/150 à 850 mm/ Dřevěný trám 150/180 à 900 mm* Dřevěné trámy uloženy do válcovaného I profilu výšky 350 mm, který je kolmý na trámy uložené na vnitřní nosné stěně	~ 150/180*	suchý, bez zjevných známek degradace
Podbití z dřevěných prken	~ 18	suché, bez zjevných známek degradace
Rákosová omítka	~ 30	nezjišťováno

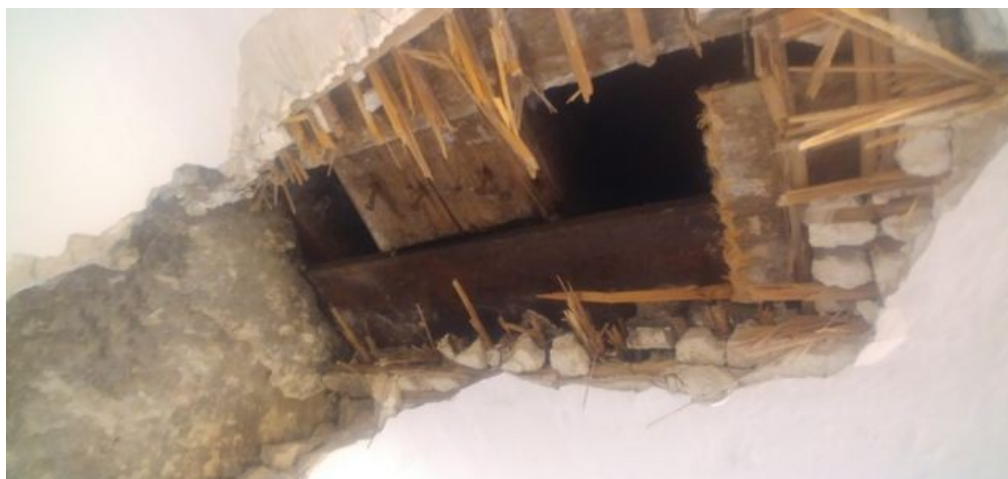
foto/14/ Pohled do místa provedené sondy P11

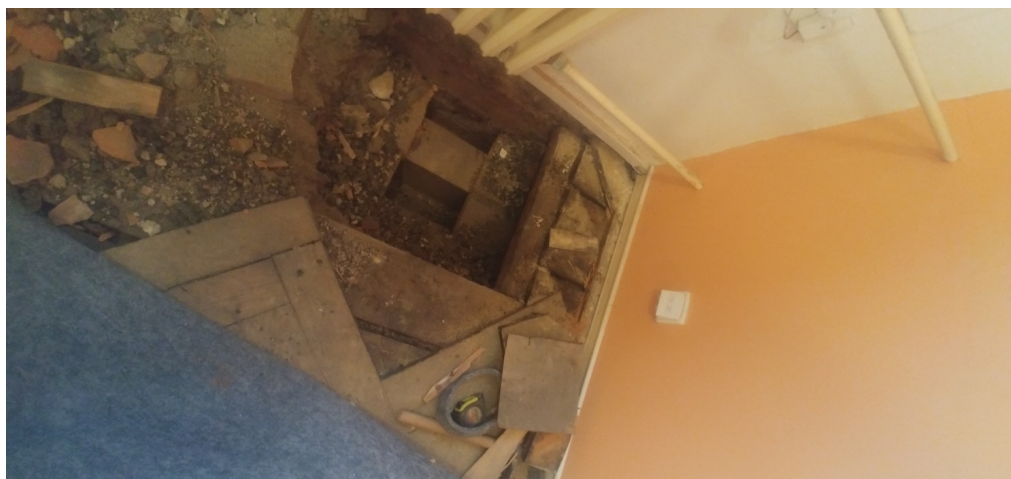
foto/15/ Pohled do místa provedené sondy P5

Vrstva	Tloušťka [mm]	Stav vrstev
Koberec	~ 3	suchý, celistvý
Desky z lisovaných dřevěných mikroštěpek	~ 18	suché, bez zjevných známek degradace
Parkety	~ 25	suché, bez zjevných známek degradace
Dřevěné desky	~ 28	suchý
Násyp – struska, škvára, stavební suť + dřevěné polštáře 100/80 mm	~ 205	suché, bez zjevných známek degradace
Dřevěné desky	~ 28	suchý, bez zjevných známek degradace
Dřevěný trám 150/200 à 990 mm	~ 200	suché, bez zjevných známek degradace
Podbití z dřevěných prken	~ 18	nezjišťováno
Rákosová omítka	~ 30	suchý, celistvý

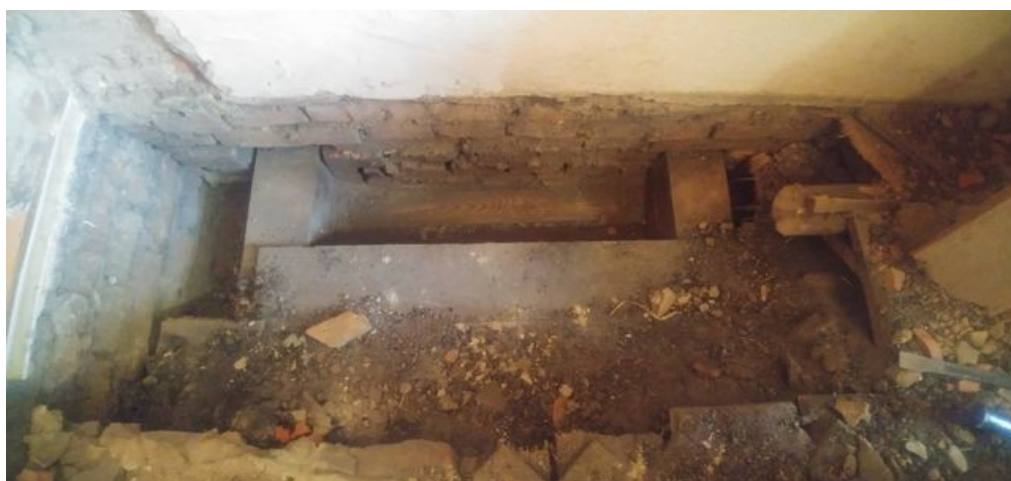
foto/17/ Pohled do místa provedené sondy P6

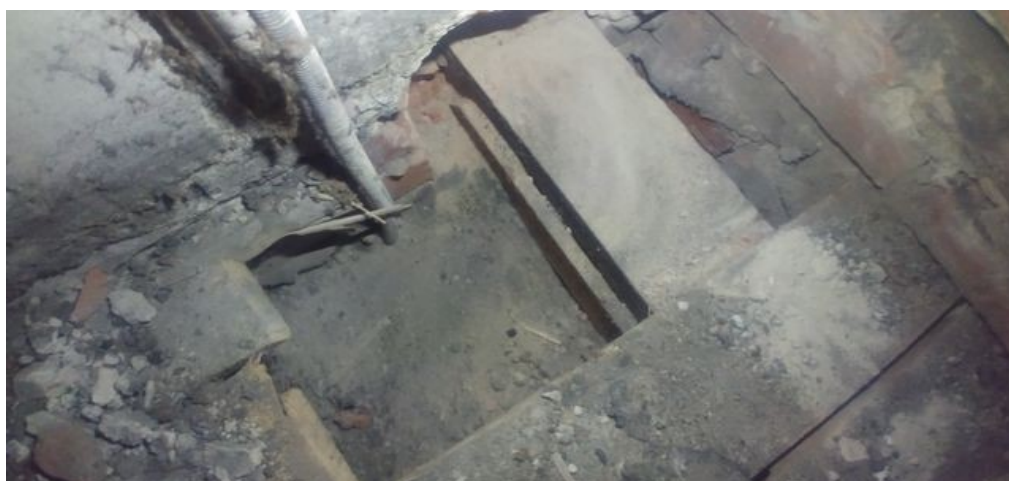
foto/19/ Pohled do místa provedené sondy P7

Vrstva	Tloušťka [mm]	Stav vrstev
Nášlapná vrstva z pálených keramických prvků s cihlářským střepem (tzv. „půdovky“)	~ 50	suchá, viditelné malé trhliny v ploše
Maltové lože	~ 10	
Násyp - škvára	~ 35	celistvá, bez známek porušení
Oxidovaný pás typu A	~ 1	
Dřevěné desky	~ 28	
Dřevěný trám 160/220 à 895 mm	~ 220	
Podbití z dřevěných prken	~ 18	
Rákosová omítka	~ 30	-

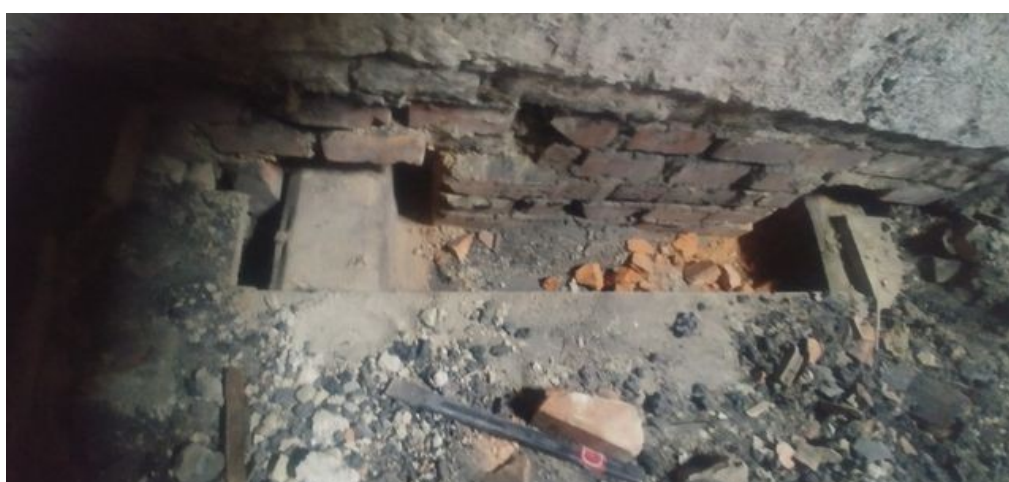
foto/21/ Pohled do místa provedené sondy P8

Vrstva	Tloušťka [mm]	Stav vrstev
Nášlapná vrstva z pálených keramických prvků s cihlářským střepem (tzv. „půdovky“)	~ 50	suchá, viditelné malé trhliny v ploše
Maltové lože	~ 10	
Násyp – škvára, kusy úlomků cihel plných pálených	~ 140	celistvá, bez známek porušení
Dřevěné desky	~ 28	
Dřevěný trám 155/190 à 1000 mm	~ 190	
Podbití z dřevěných prken	~ 18	
Rákosová omítka	~ 30	-

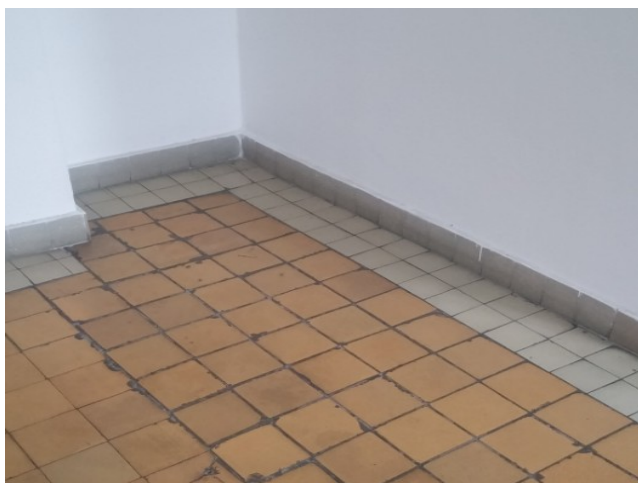
Na základě požadavku zástupce objednatele byla provedena sonda v místě podezření na propadnutí skladby. Sonda byla provedena za účelem zjištění skutečného stavu provedení jednotlivých vrstev s podezřením na možný degradovaný dřevěný nosný trám. Vizualně lze v tomto místě sledovat opravenou keramickou dlažbu. Provedenou sondou bylo zjištěno, že v daném místě se nachází železobetonová stropní deska (pravděpodobně součást trámového stropu chodby). Dřevěný trám v místě sondy zjištěný nebyl. Sonda nebyla zapravována. Dodatečně byl pomocí endoskopu s LED přisvícením zjišťován stav spodního povrchu desky. Pomocí endoskopu nebyly nalezeny významné trhliny, např. v řádech milimetrů. Ze spodní strany je konstrukce opatřena podhledem na kterém nejsou patrné vizuálně trhliny.

foto/23/ Pohled na místo provedení sondy P9

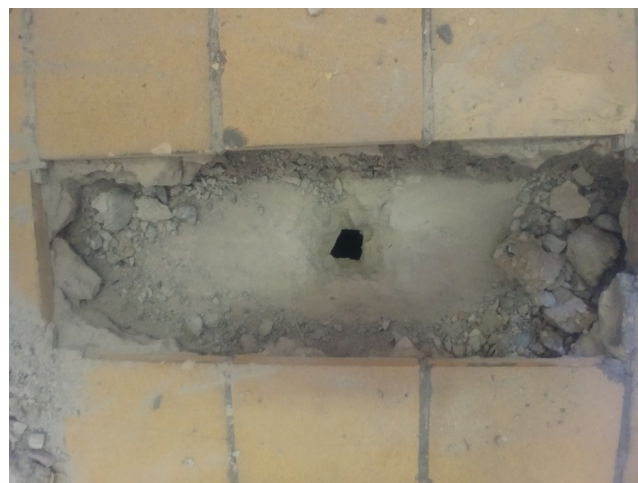
Vrstva	Tloušťka [mm]	Stav vrstev
Keramická dlažba	~ 10	bez známek porušení
Lepící tmel	~ 3	suchá, soudržná
Betonová mazanina	~ 50	celistvá, bez známek porušení
Násyp - škvára	~ 20	suchá
Vodorovná nosná ŽB konstrukce	~ 60	suchá, soudržná
Podhled	nezjišťováno	-

foto/24/ Pohled na provedenou sondu P9

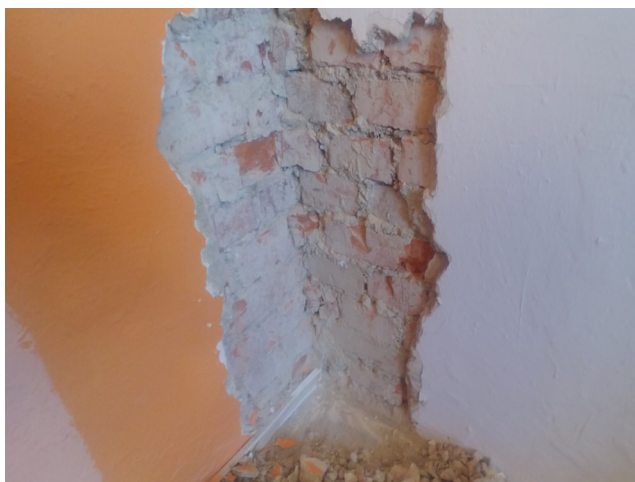
Na základě požadavku zástupce objednatele byla provedena sonda v místě styku příčky a vnitřní nosné stěny v oblasti plánované výtahové šachty. Sondou bylo zjišťováno, zda je provedeno provázání příčky s vnitřní nosnou stěnou. Za tímto účelem bylo provedeno osekání omítky a následně bylo zjištěno, že příčka je s vnitřní nosnou stěnou provázána v každé druhé řadě zdících prvků z cihel plných pálených. Provázanost byla zjišťována pouze v 3.NP. Sonda nebyla zapravována.

foto/25/ Pohled na provázání příčky s vnitřní nosnou stěnou

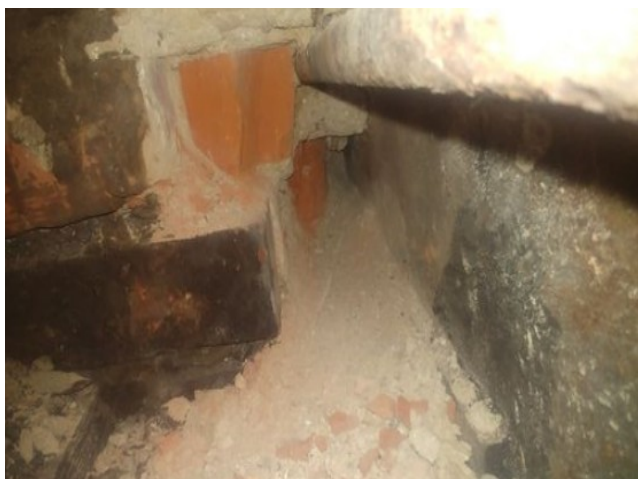
foto/26/ Pohled na uložení válcovaného profilu na vnitřní stěnu

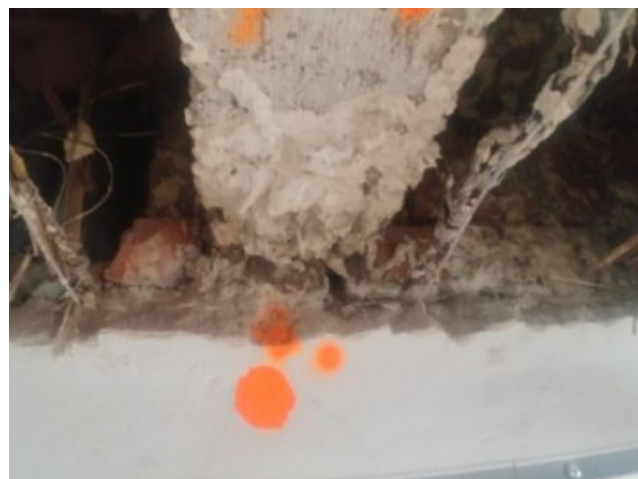
foto/27/ Pohled na uložení železobetonového stropu na vnitřní stěnu

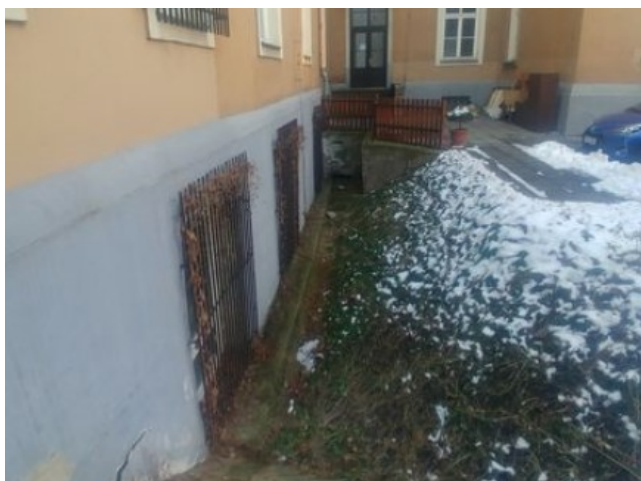
Největší projevy vlhkosti ze strany interiéru byly zjištěny u zaústění betonového žlabu pod objektem. Doporučujeme provést průzkum způsobu zaústění v tomto místě (např. pomocí kamerových zkoušek) a provést těsné napojení tohoto místa.

foto/28/ Pohled na betonový žlab vedoucí směrem pod objekt

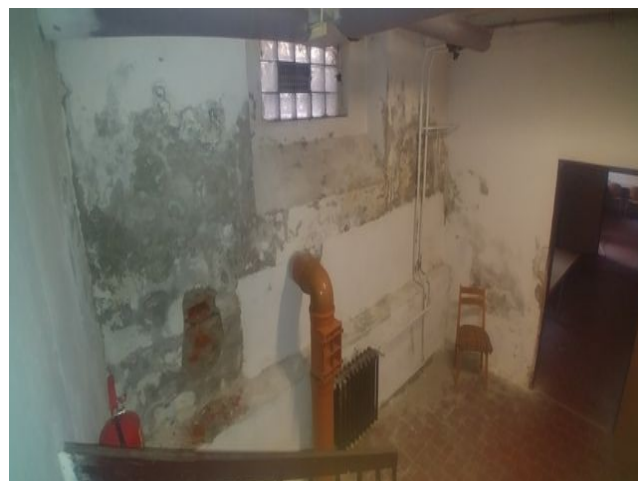
Svislé konstrukce v suterénu objektu jsou kombinací zdiva z cihel plných pálených a betonových monolitických stěn. Suterén předmětného objektu se částečně nachází pod úrovní přilehlého terénu. Objekt má sklepní okna, jejichž parapety jsou v některých částech objektu téměř ve stejné úrovni jako nášlapná vrstva přilehlého okapového chodníku. Sondy byly provedeny v místech s největšími vlhkostními projevy. Celkem byly provedeny 3 sondy za účelem odběru vzorků pro hmotnostní vyhodnocení pomocí gravimetrické metody a současně bylo provedeno orientační měření průběhu vlhkosti pomocí hrotového vlhkoměru. Zjištěné informace naznačují, že se nejspíš jedná o vlhkostní projevy s charakterem vztlínající vlhkosti v kombinaci s vnikající vlhkostí v místech s nižší spolehlivostí hydroizolační ochrany svislých suterénních stěn

foto/29/ Pohled na projevy vlhkosti ve stejném místě ze strany interiéru

Na základě odebraných vzorků byla zjištěna pomocí gravimetrické metody vlhkost předmětných konstrukcí v přibližném rozmezí cca 5,5% až 7%. Dle klasifikace ČSN P 73 0610 lze tedy zjištěnou vlhkost hodnotit jako zvýšenou. Zasolení zdiva bylo laboratorně stanoveno z odebraných vzorků.

Doporučujeme provedení odkopání zeminy ze strany exteriéru po úroveň základové spáry a provedení nové svislé povlakové hydroizolace ze souvrství asfaltových pásů. Bez dodatečných opatření může docházet v zásypu stavební jámy k hromadění vody v zásypu stavební jámy, která může na hydroizolační konstrukce působit hydrostatickým tlakem. Níže uvedený návrh je podmíněn provedením opatření, které zamezí hromadění vody v zásypu a tak nebude docházet k působení tlakové vody na přilehlé konstrukce objektu (například provedením obvodové drenáže) a provedením svislé povlakové hydroizolace, která bude odolávat působení zemní vlhkosti a stékající gravitační vodě. Návrh ani ověření proveditelnosti výše uvedených opatření není předmětem této technické pomoci.

- Ze strany interiéru bude provedeno oklepání zdiva do výše minimálně 100 cm nad viditelnou hranici vlhkosti, spáry se pročistí a vyškrábou do hloubky 2 cm. Případné rozpadlé zdivo se odstraní.
- Následně pro správnou funkčnost navrženého opatření doporučujeme provést ve zdivu vodorovnou hydroizolační clonu pomocí injektáží. Předpokládá se, že obvodové stěny jsou vyzděny z cihelného zdiva, proto doporučujeme použít silikonovou mikroemulzi (např. weber.tec 940E). Injektáže se budou provádět co nejvíce ke spodní hranici zdiva a dle technických listů daných výrobců, popřípadě víceúrovňově dle technického listu výrobku.

- Před samotnou sanací vlhkého zdiva bude provedena impregnace zdiva proti solemi (například pomocí weber.tec 941).
- Sanační systém bude volen sanačním materiálem (např. weber.san super), který je dle údajů od výrobce vhodný pro použití na podklady s hmotnostní vlhkostí nad 10% a při zjištěné vlhkosti v daném případě není nutno nechat podklad vysychat.
- Povrchová vrstva bude provedena sanačním štukem (např. weber. san 600) a sanačním nátěrem (např. weber.kerasil).
- Zvýšení větrání v prostorech.

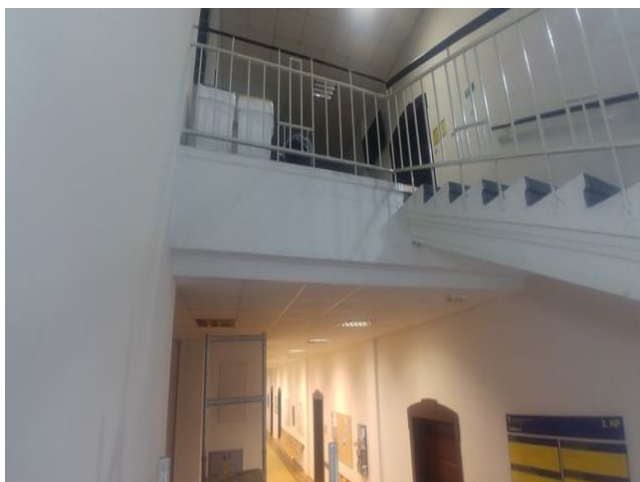
Schodišťové stupně jsou uloženy přímo na ocelovou schodnici a na protější straně ocelové schodnice jsou schodišťové stupně uloženy na nosnou stěnu z cihel plných pálených.

foto/30/ Pohled na předmětnou část schodiště

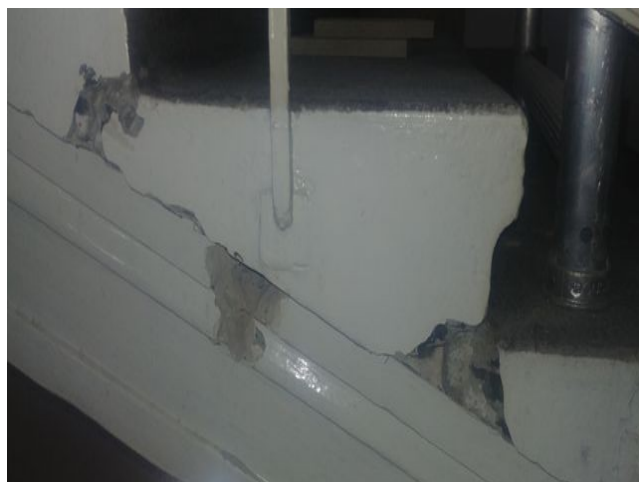
foto/31/ Pohled na schodišťový stupeň

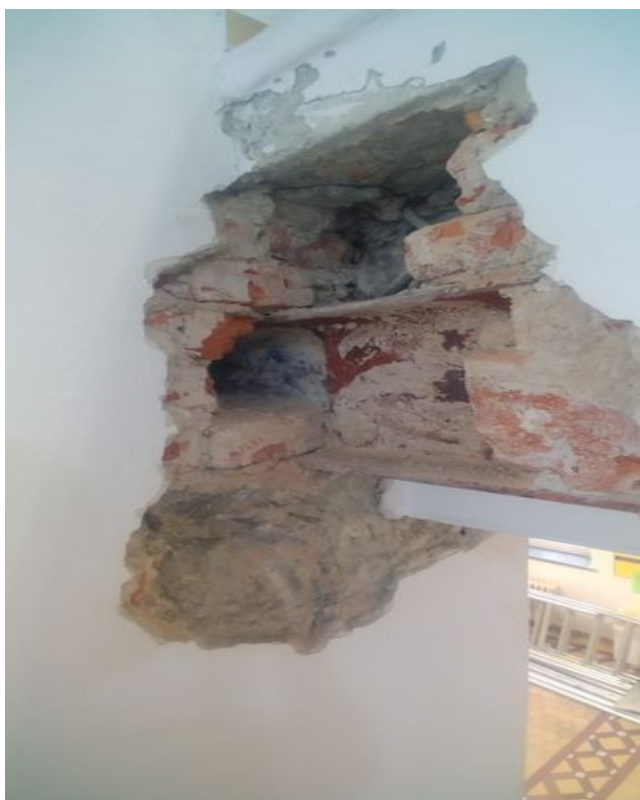
Prostor mezi dvojicí průvlaků byl v době místního šetření špatně přístupný. Ze spodní strany je v mezeře mezi I profily kotveno ukončení podhledu a z horní strany je prostor omezen výškou osazeného železobetonového trámového stropu. Z dostupných míst byla v mezeře mezi profily zastižena vápenocementová omítka. Dle změřených rozměrů jsou profily od sebe osově přibližně 170 mm. Pravděpodobně je tedy prostor na šířku vymezen cihlou plnou pálenou.

foto/32/ Pohled na uložení průvlaku ve stěně

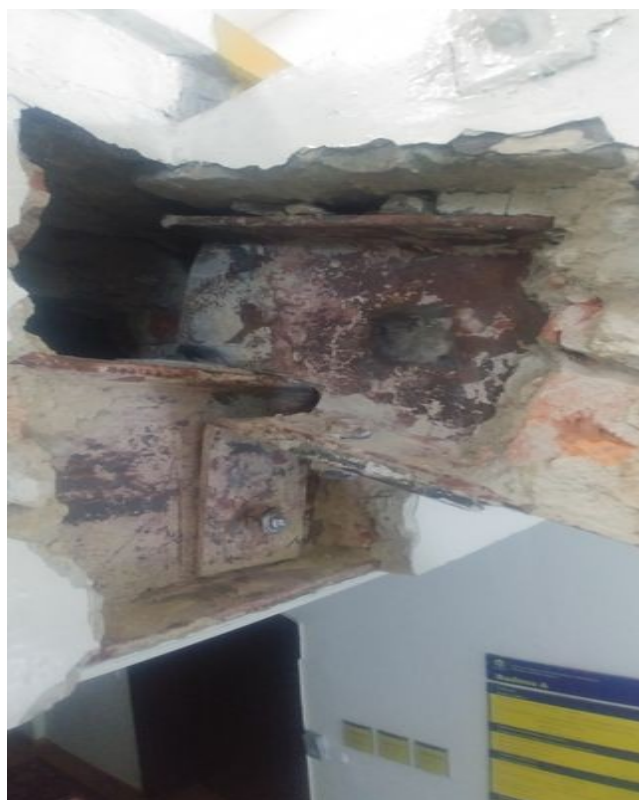
foto/33/ Pohled na napojení schodnice na průvlak

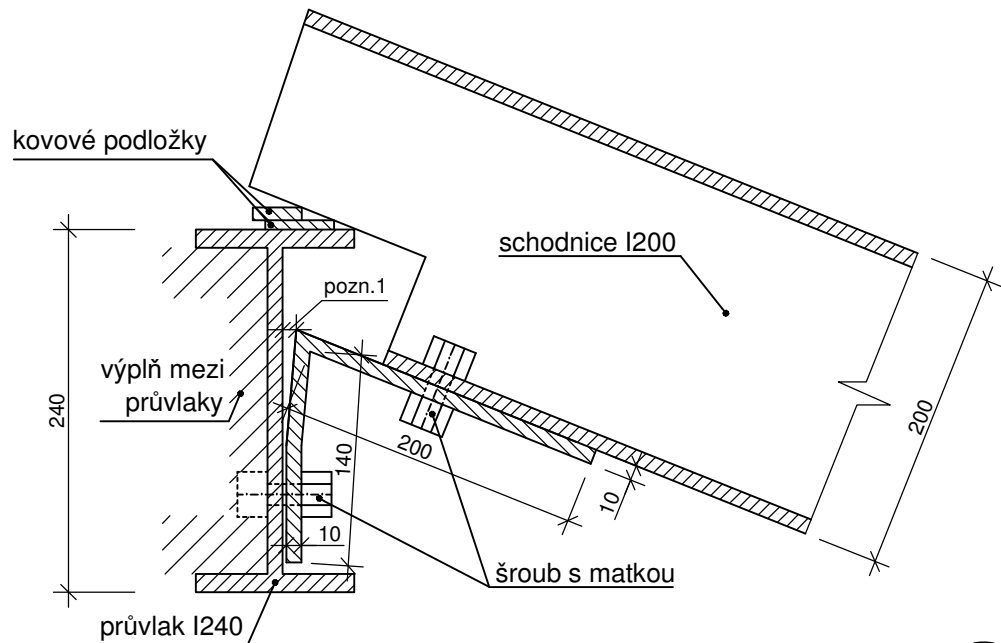
BOČNÍ POHLED NA NAPOJENÍ SCHODNICE NA PRŮVLAK

Pozn. 1:
Odchyľka od prŕvlaku cca 10 mm.
