PRŮZKUMY * ZAMĚŘENÍ * PROJEKTY

ZPRÁVA
O PROVEDENÍ STAVEBNĚ - TECHNICKÉHO
PRŮZKUMU OBJEKTU NA AKCI :
OU – STAVEBNÍ ÚPRAVY BUDOVY E,
ČS. LEGIÍ 9, OSTRAVA

místo :	Ostrava	počet NP:	3
ulice :	Čs. Legií	počet PP:	1
č.p. :	150	č.o. :	9
objekt :	objekt občanské vybavenosti	stáří objektu:	cca 115 let
katastrální území:	Moravská Ostrava	mapový list:	OSTRAVA,8-0/44
parcela č.:	480/1

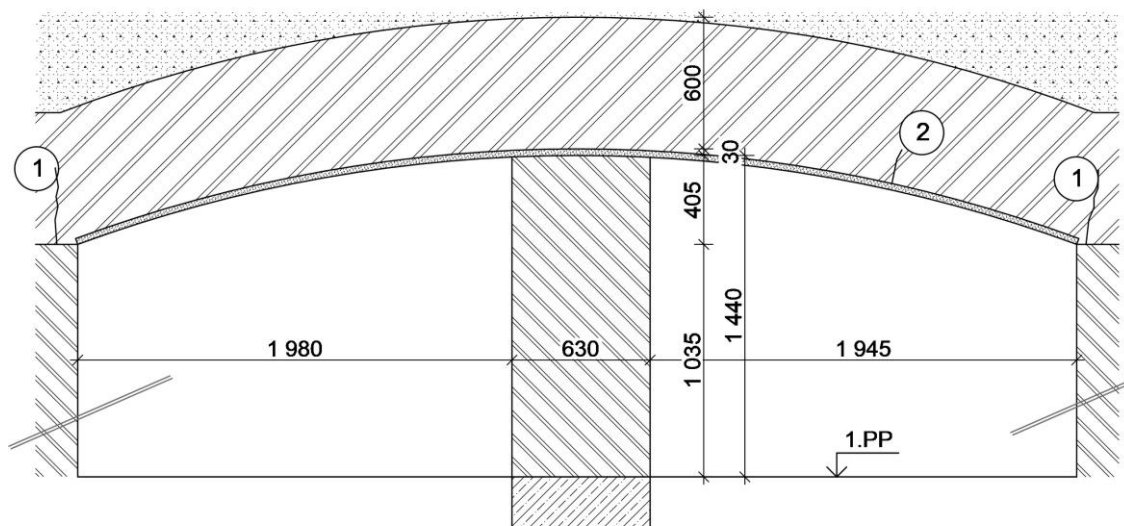
- Pravděpodobně z důvodu vzniku trhlin byly dodatečně klenebné pásy podezděny cihelnými sloupky cca 600 x 600 mm, pod sloupek je betonový základ probíhající do hloubky 0,25 m (ověřeno kontrolním vrtem);

- 1- trhlina v patě klenby přes celou tloušťku;
- 2- trhlina při spodním lící klenby přes celou tloušťku;

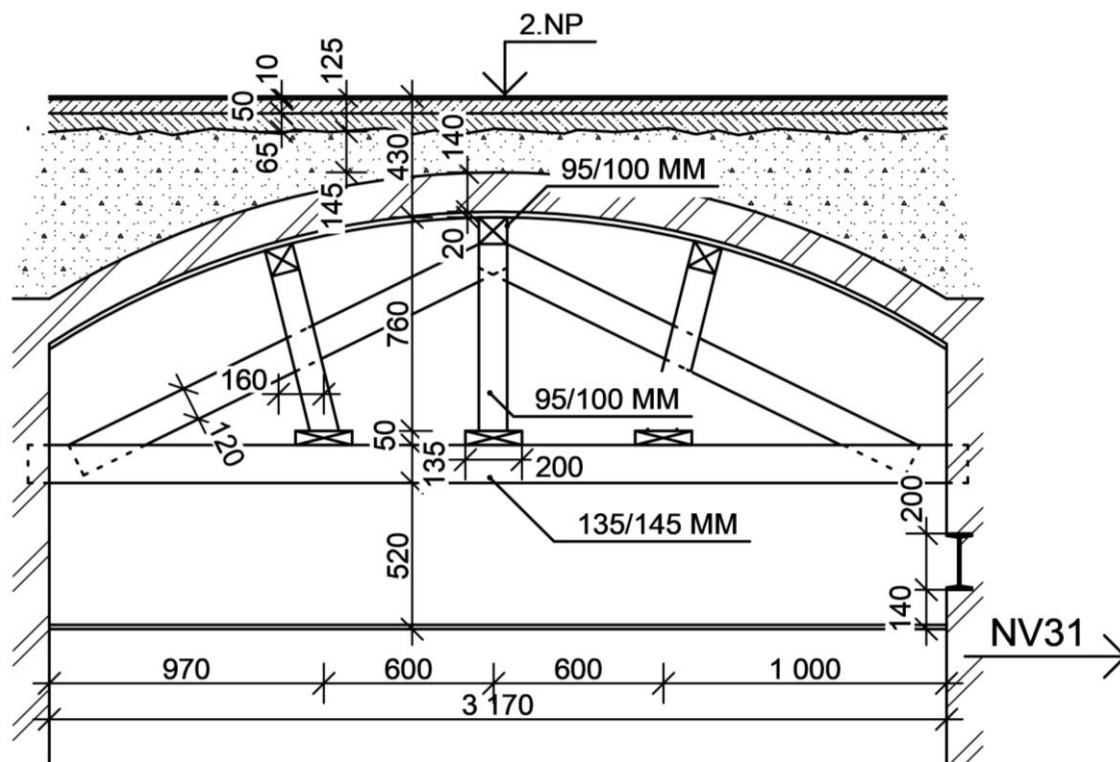
- vzepětí klenby cca 470 mm
- klenba v havarijním stavu – dochází k rozsáhlému vzniku trhlin, dále lokálně opadané omítky
- klenba zajištěná pomocí dodatečné dřevěné konstrukce , cca ve ¼ rozpětí klenby jsou přiloženy hranoly 95/100 mm, které jsou podporovány sloupky 95/100 mm, sloupky jsou uloženy na vazné trámy 135/145 mm přes průběžné fošny 200/50 mm
- osová vzdálenost vazných trámů (135/145 mm) je 1, 15 m, celkem 5 ks prvků;

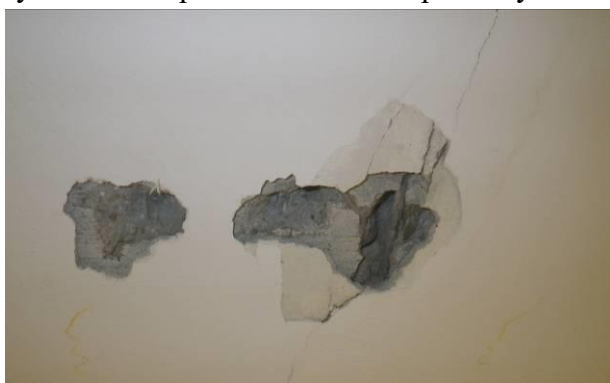
Výztuž ve stropní desce a trhliny podél výztuže

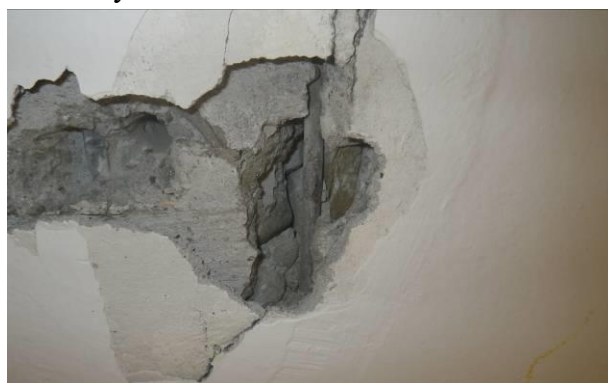
detail výztuže odhalené v sondě

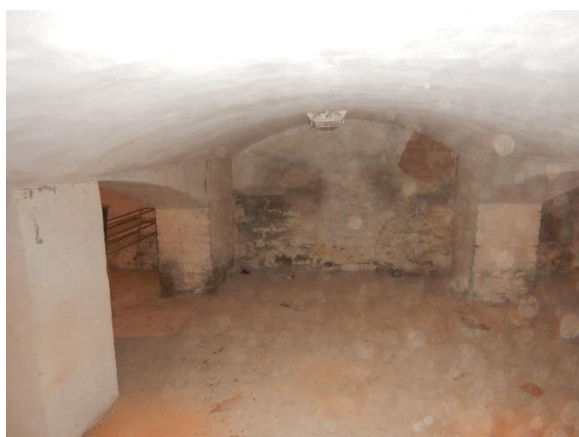
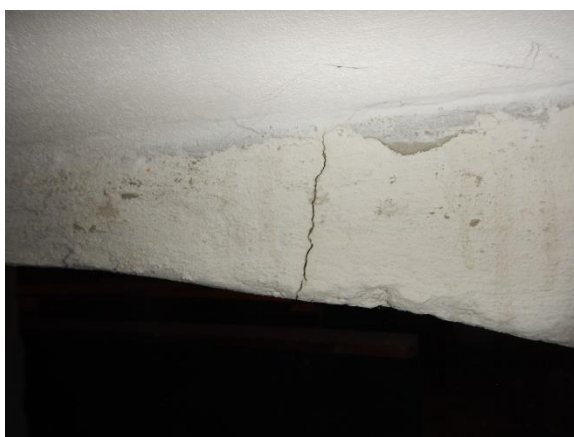
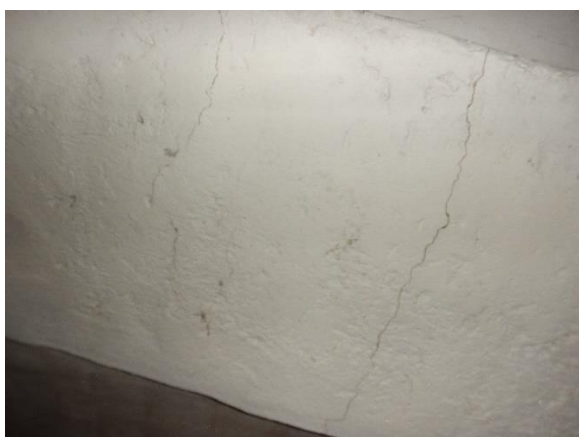
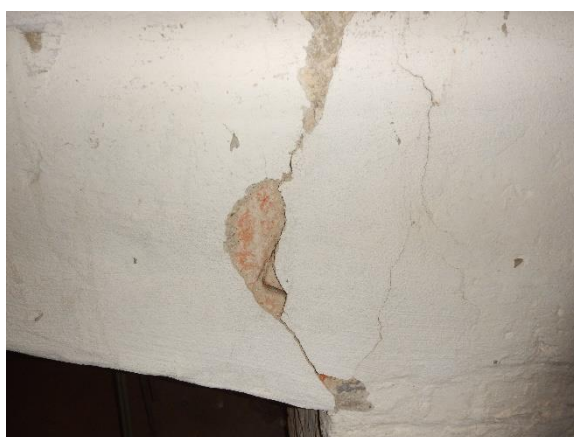
Další poruchy byly zjištěny u kleneb nad 1.PP, jedná se zejména o trhliny v patách a ve vrcholech klenebných pasů, což signalizuje, že došlo k deformacím konstrukcí - sondy **NV 26**, **NV 27**, **NV 28**, v případě lokality u sondy **NV 26** byla situace řešena zajištěním konstrukcí pomocí podezdění pasů v polovině rozpětí cihelným sloupkem na betonovém základku. Další trhliny byly zjištěny také na valených klenbách – resp. na jejich zateplení, které se nachází na spodním líci kleneb. Sondami, které byly provedeny v místě poškození zateplení bylo zjištěno, že trhliny jsou většinou pouze v zateplení. Vzhledem k výskytu poruch na přilehlých klenebných pásech se však lze domnívat, že mohou být poškozeny také tyto klenby. Protože kontrolu stavu kleneb a jejich poškození nebylo možno provést vzhledem k výše uvedenému zateplení, je nutné aby při realizaci došlo k celkovému odstojení zateplení a k provedení celkové kontroly stavu kleneb. V případě výskytu trhlin pak budou přijata vhodná opatření k jejich sanaci – např. rubová nebo lícová skořepina, apod.

Foto č. 13-16 - sonda NV26-celkový pohled, detaily trhlin v konstrukci;

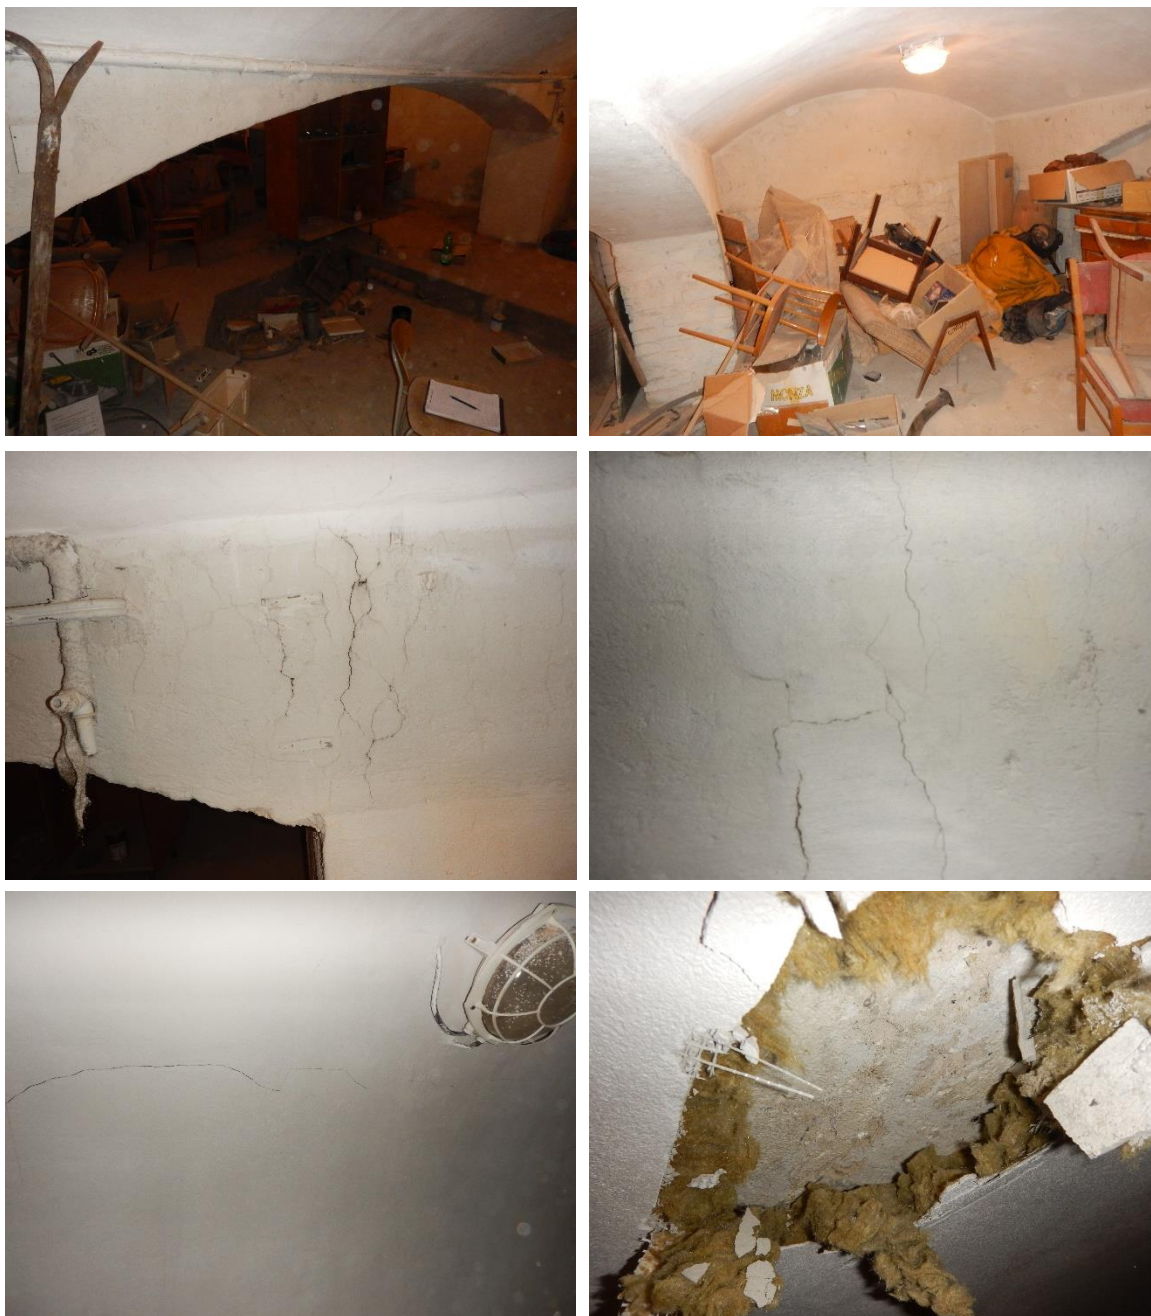
Foto č. 17-22 - sonda NV27-celkové pohledy, detaily trhlin a použití minerální vaty;

Také v případě kleneb nad 1.PP byly zjištěny závažné trhliny, převážně v klenebných pasech. Klenby jsou plošně překryté zateplením z minerální vaty, doporučujeme toto zateplení odstranit a provést plošnou kontrolu kleneb neboť jsou vážné obavy, že také klenby mohou být poškozené trhlinami.

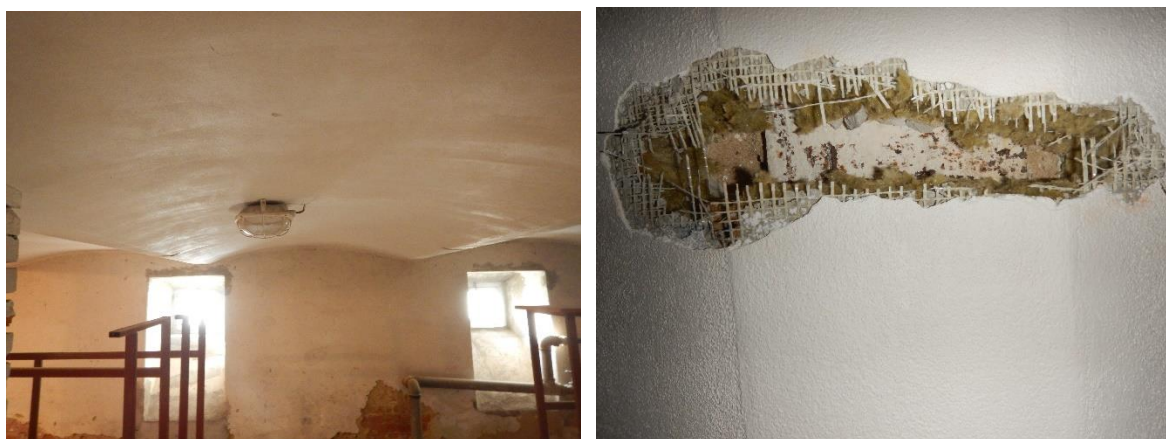
Foto č. 23;24 - sonda NV29-celkový pohled, detail použití zateplení – minerální vatou;

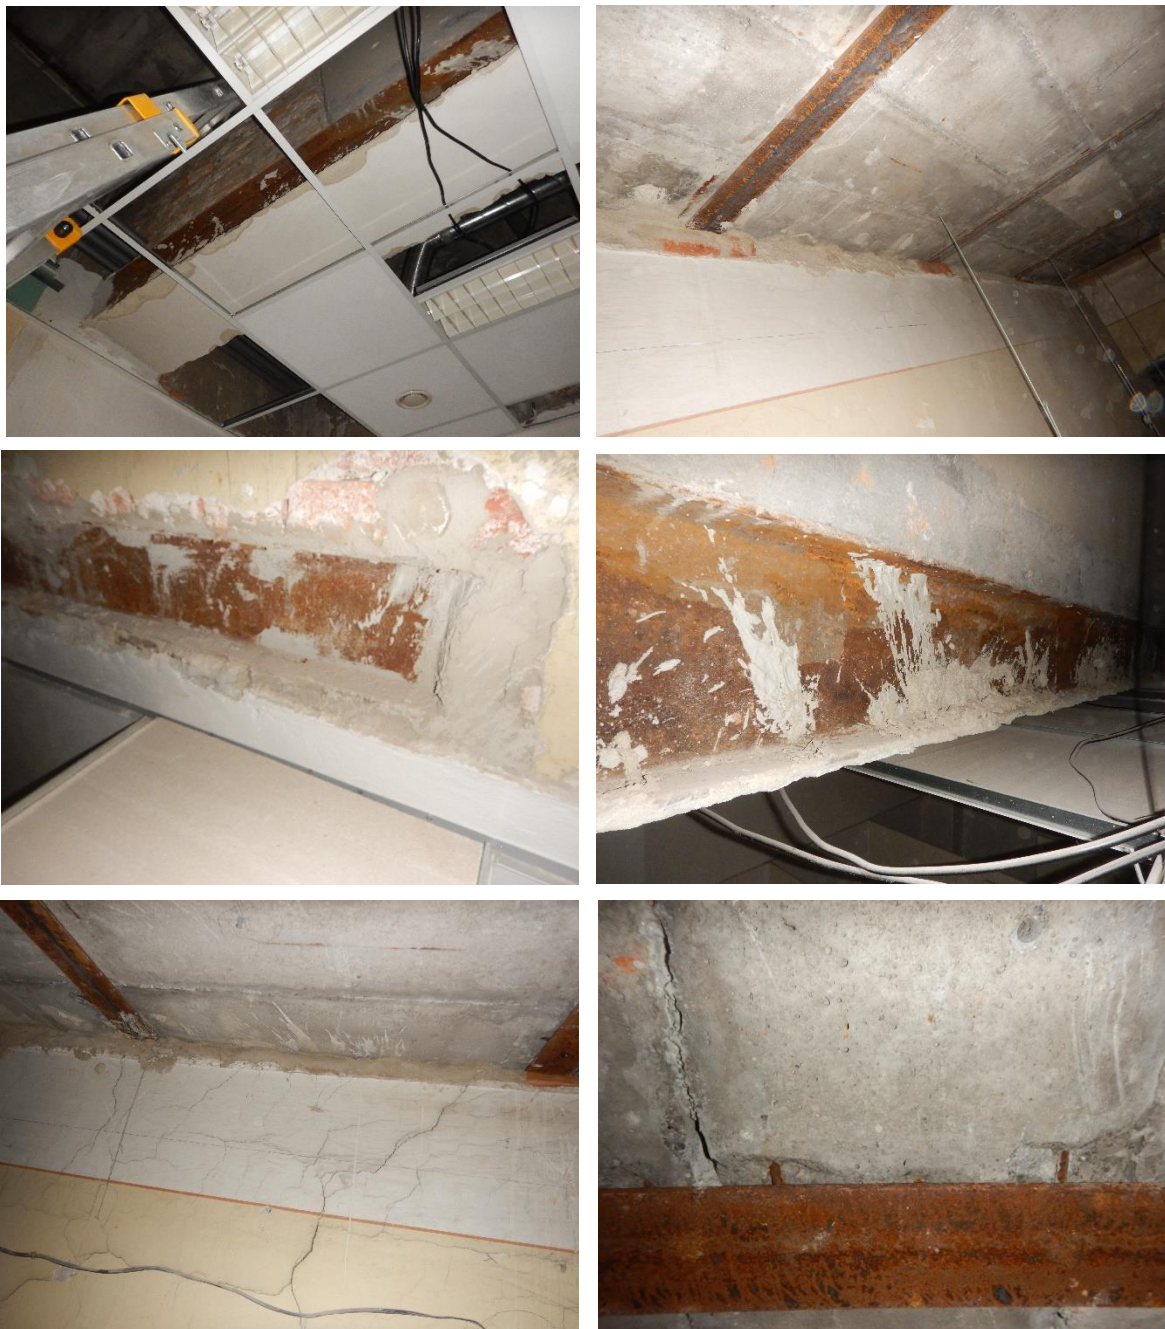
Foto č. 25-30 - sonda NV31- celkový pohled, detaily ocelých prvku, působení koroze a průběhu trhlin ve stěně;

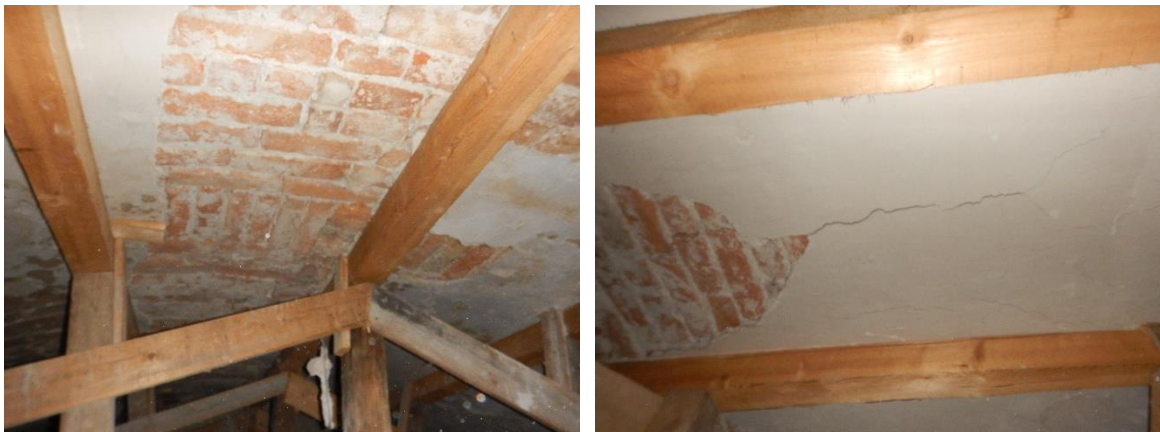
Foto č. 33;34 - NV32- poškození cihelné klenby;

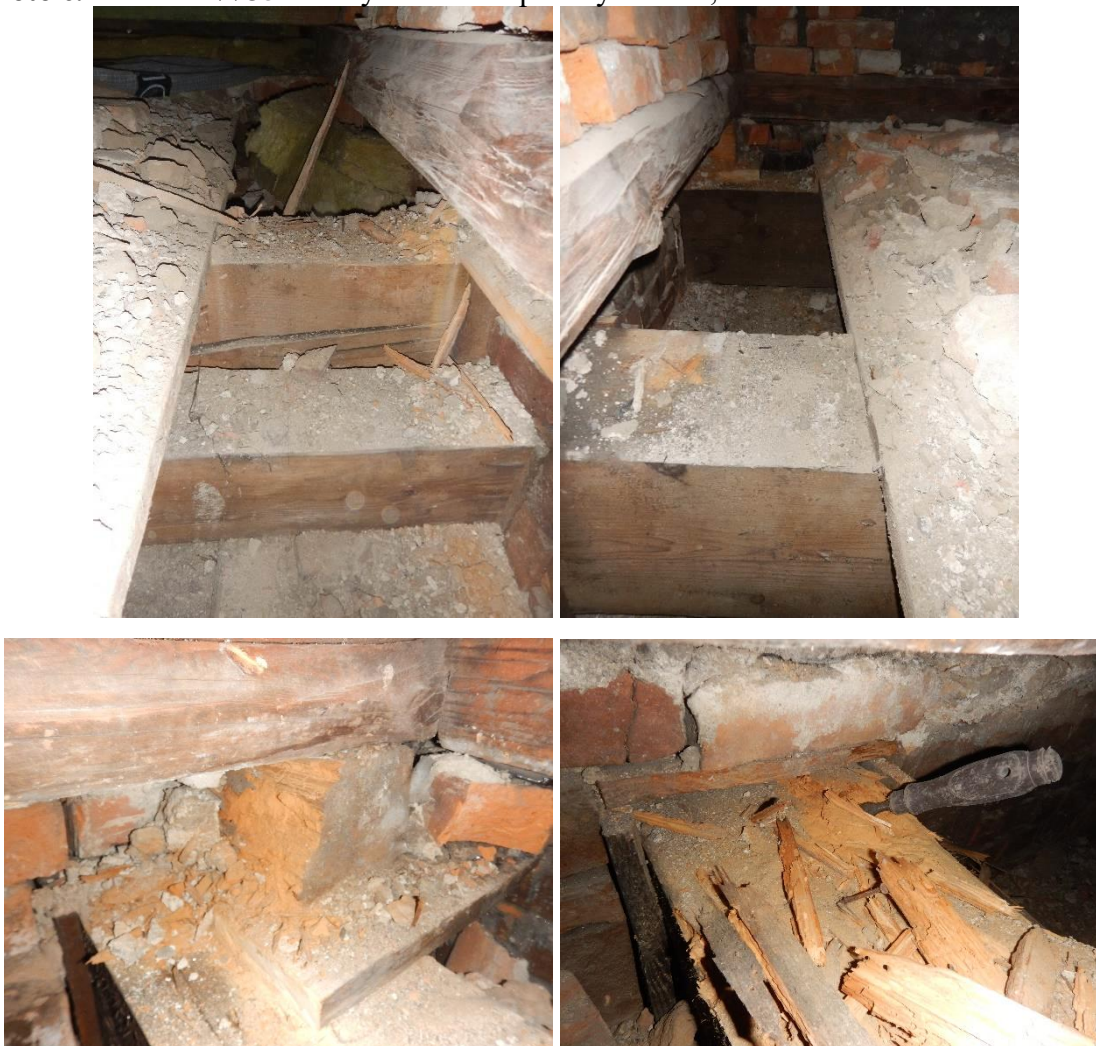
Foto č. 41-44 - NV35-detaily trámů a napadených částí;

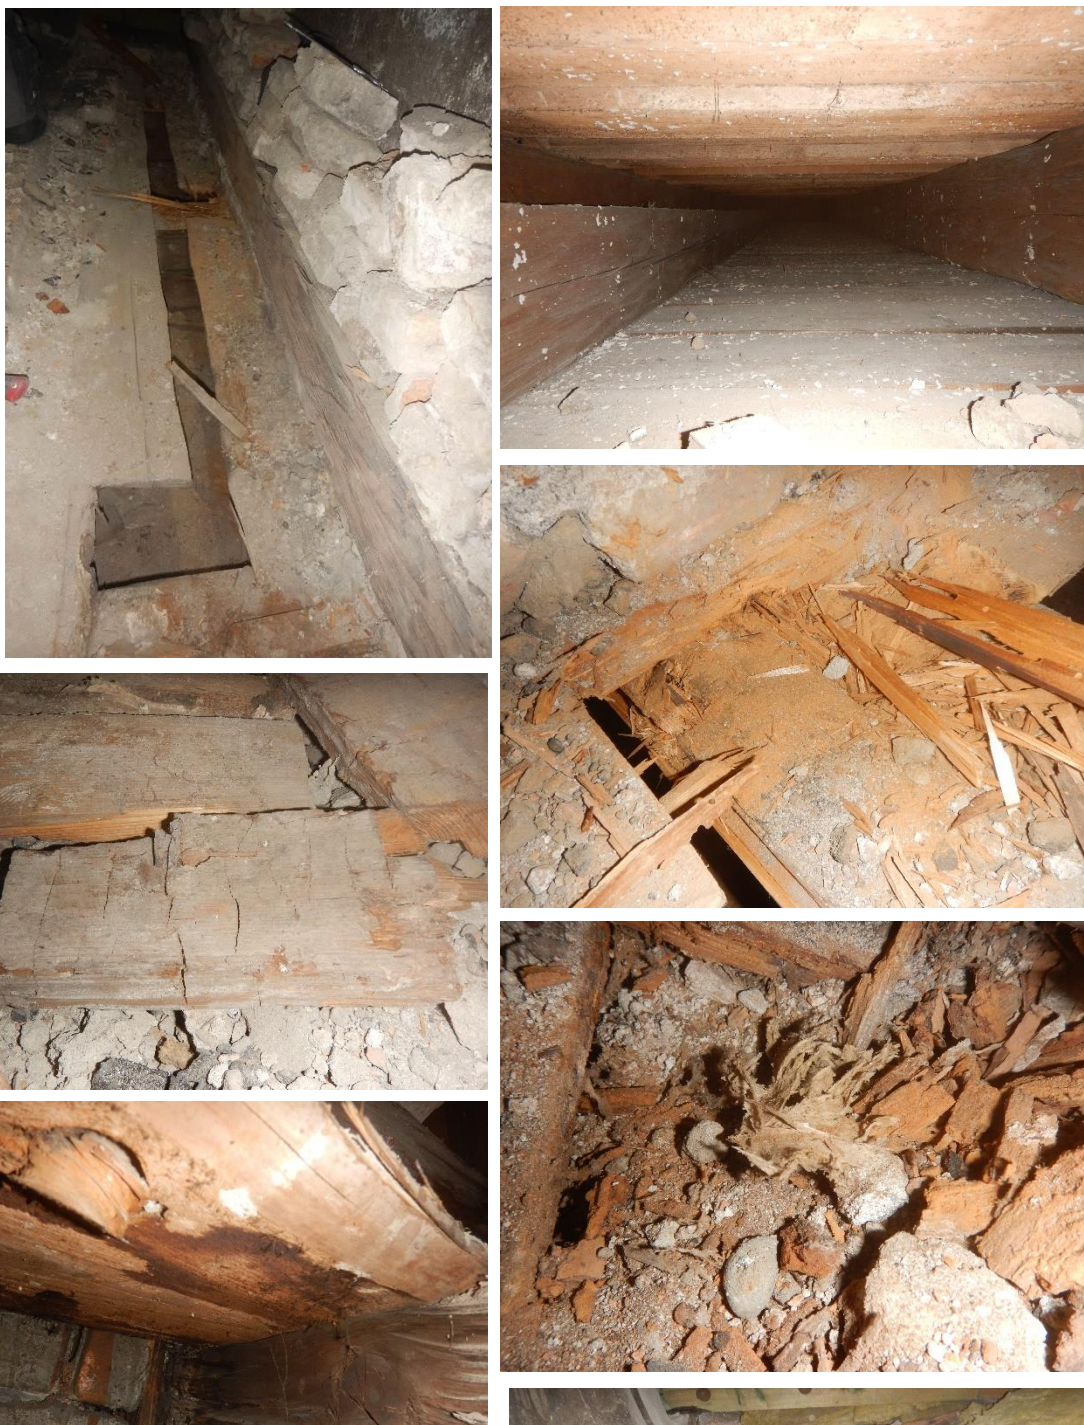
Foto č. 49-54 - NV37-celkový pohled, detail průběhu trámů ,silného napadení prvků až rozpad záklapu;

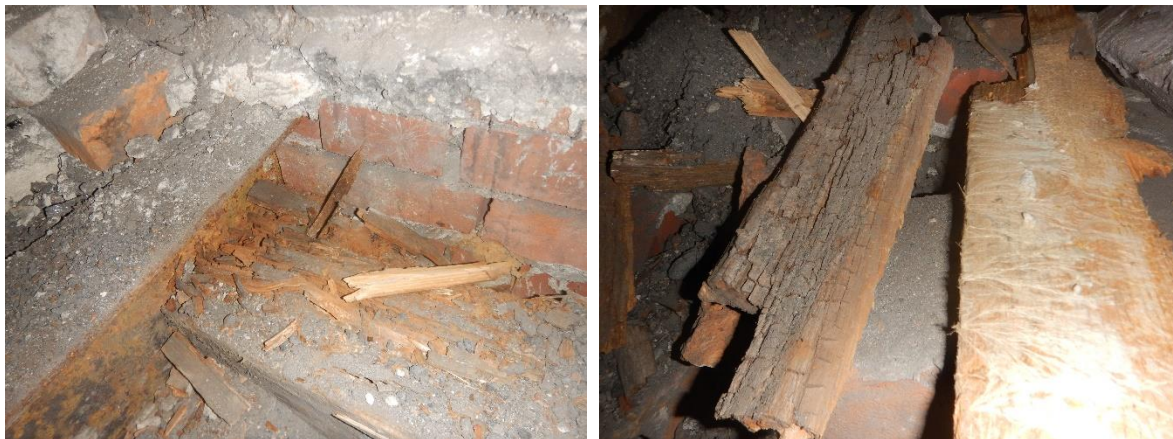
Foto č. 56;57 – NV38-detaily rozpadů prvků vlivem napadení dřevokazných činitelů;

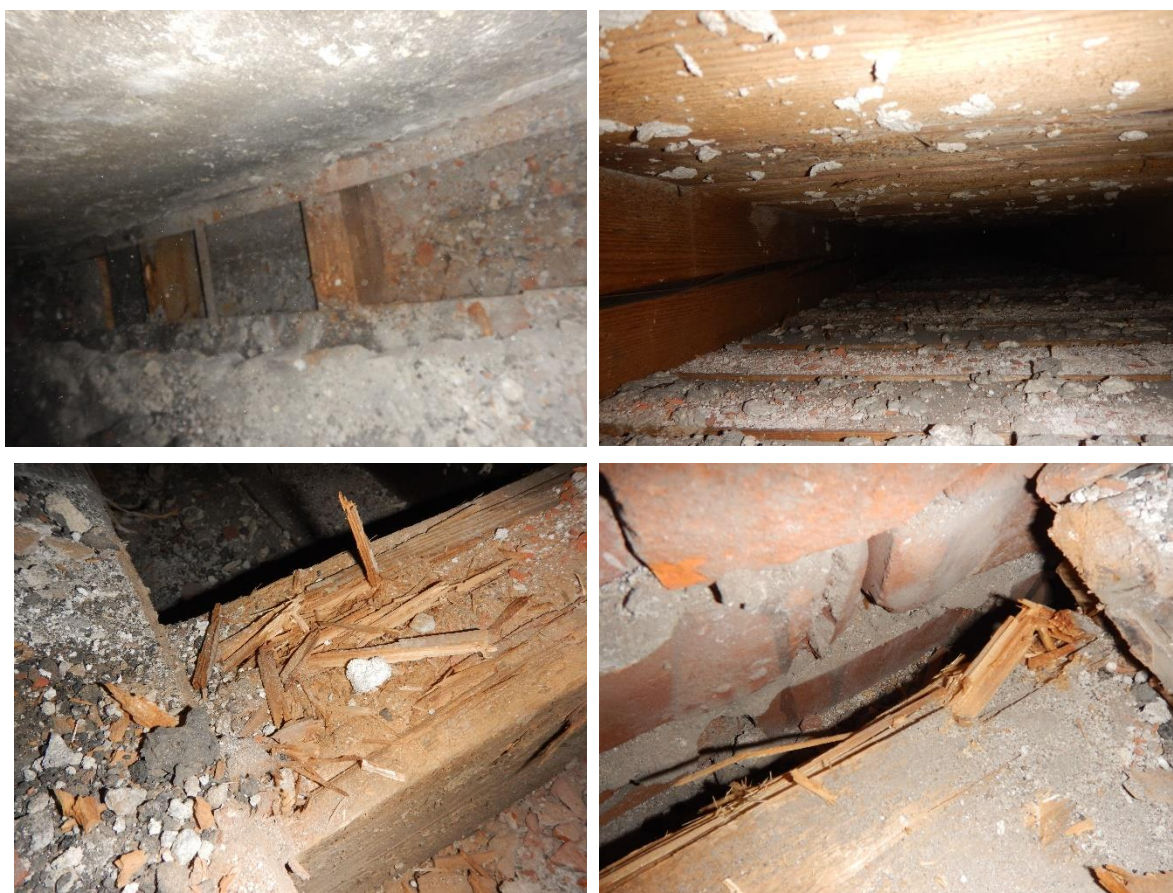
Foto č. 58-61 – NV39-celkový pohled,průběh trámu,detaily rozpadů prvků vlivem napadení dřevokazných činitelů

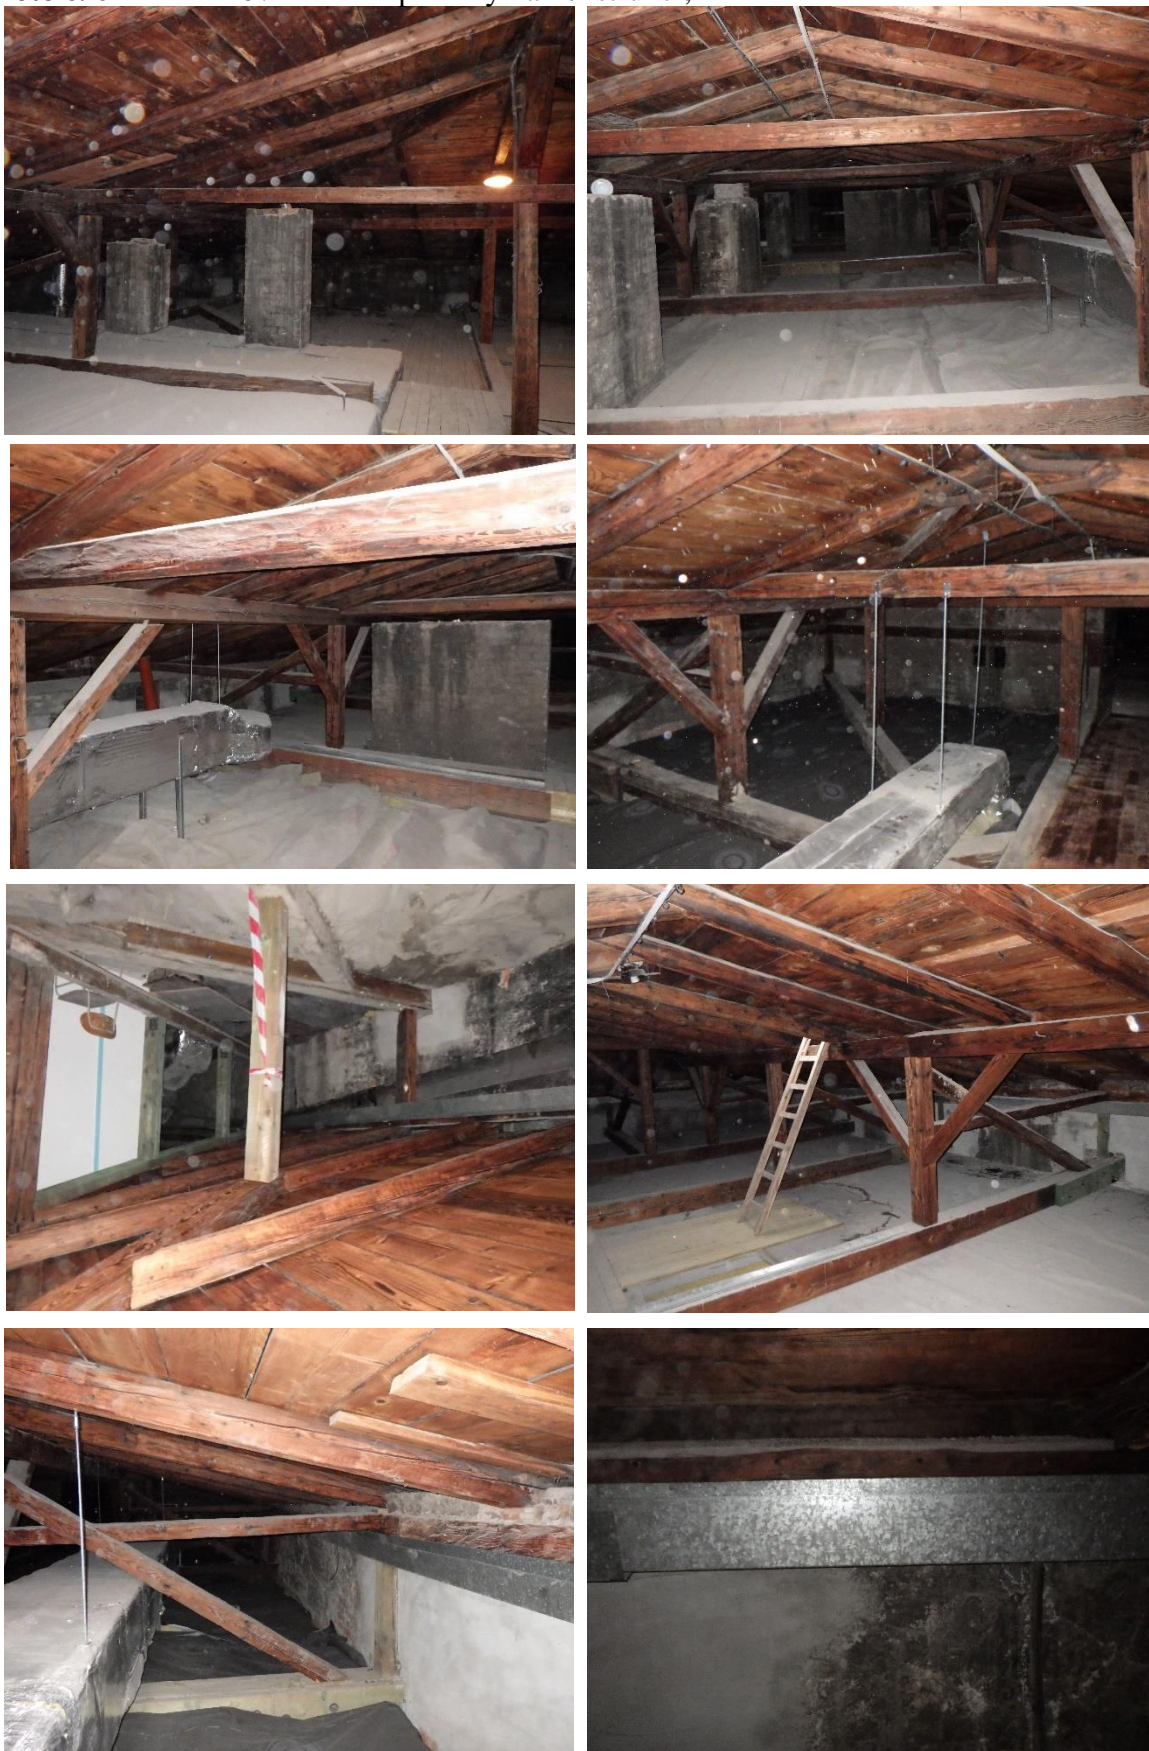
lokality 4-6 A - nepřístupná pozednice z důvodu oplechování prkvy;
