6.3 Fotodokumentace - některé defekty dřevin

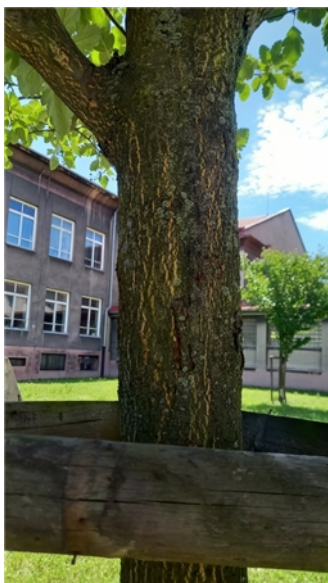
S3 - trhlina na kmeni

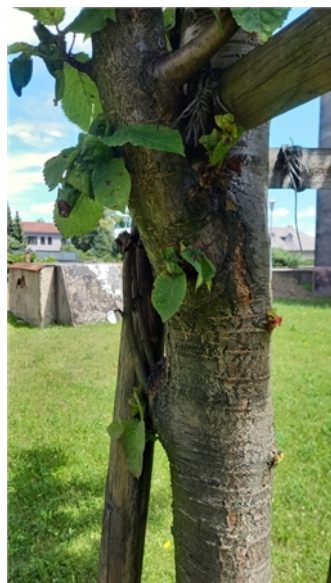
S4 - trhlina, tlak. větvení, zarůstající ochrana kmene

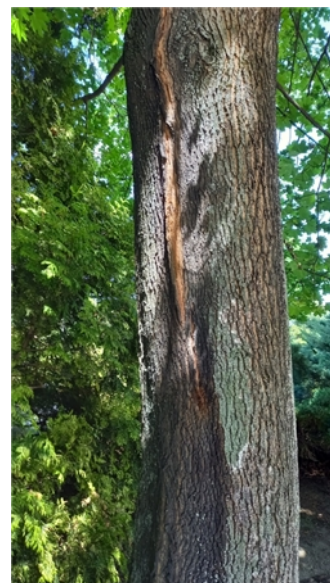
S6 - mraz. trhlina kmene

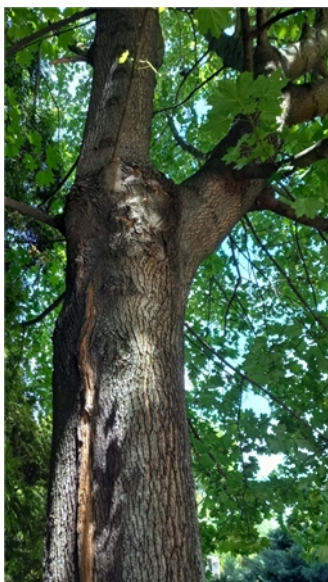
S6 - deformace větvení

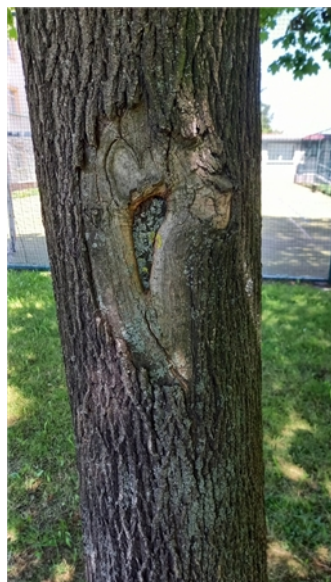
S8 - poranění kmene

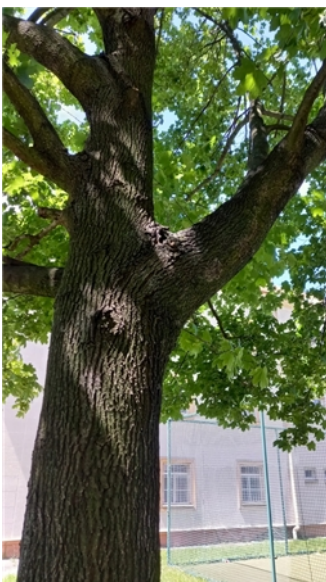
S8 - deformace větvení

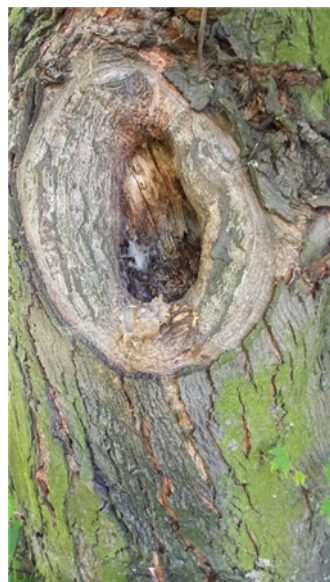
S9 - vyhnívající dutina

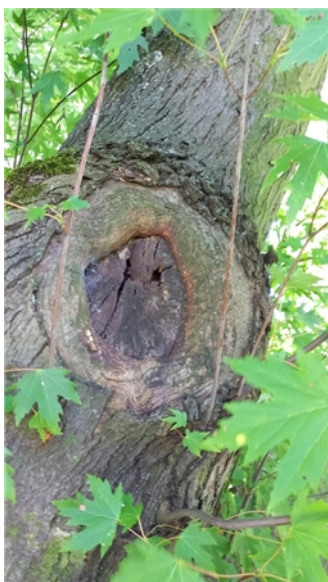
S9 - vyhnívající dutina

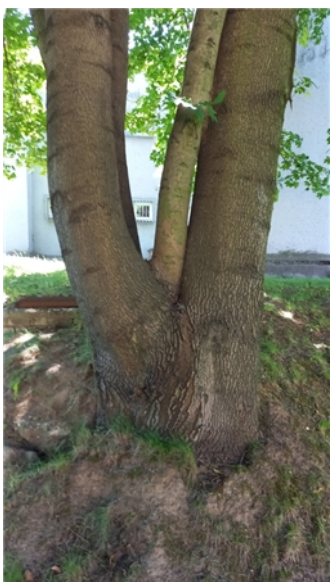
S10 - defekty větvení

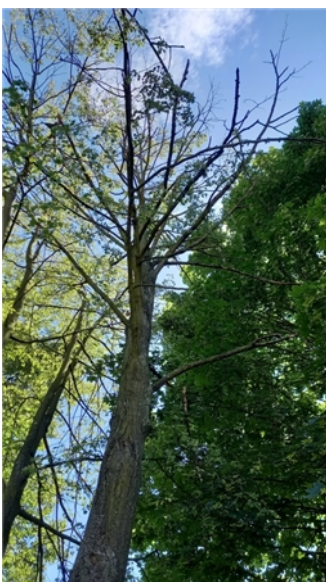
S11 - torzo

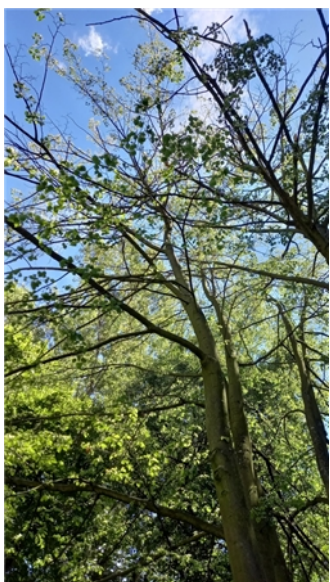
S12 - suchá koruna

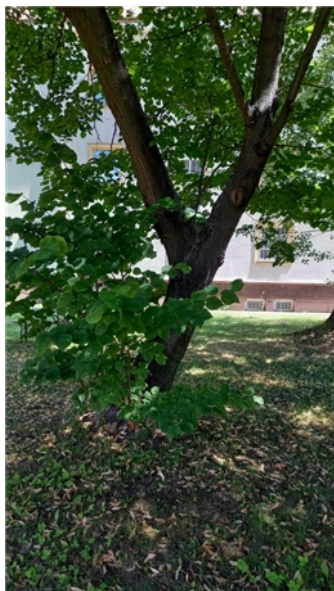
S14 - vyhlé těžiště

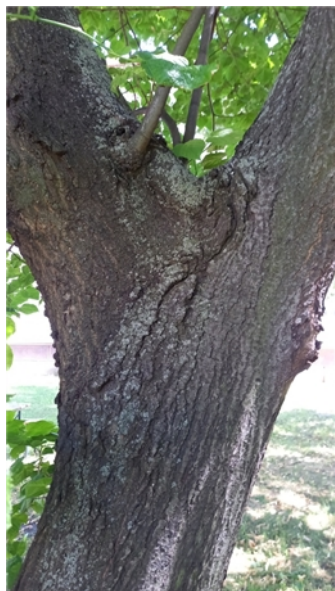
S14 - tlak. vidlice s trhlinou

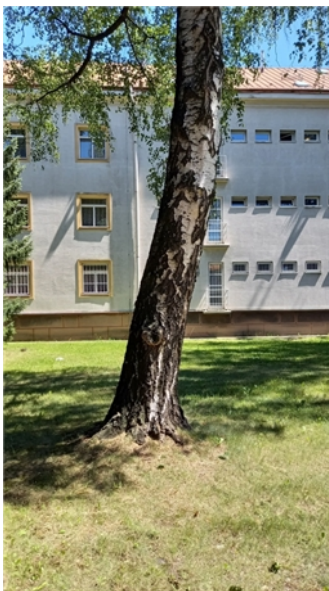
S16 - vyhlé těžiště

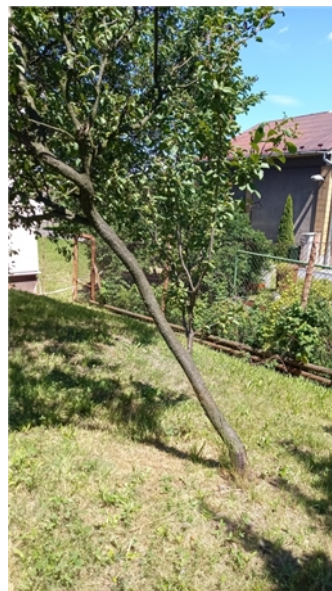
S21 - vyhlé těžiště, dutiny

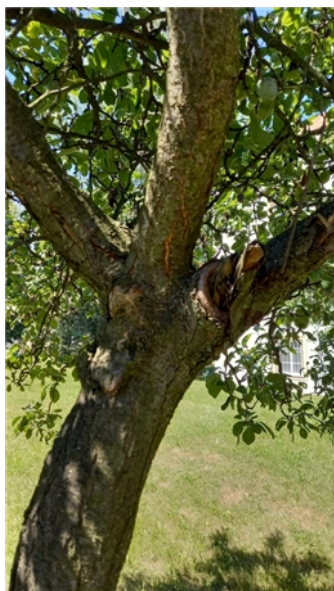
S22 - dutiny, trhliny

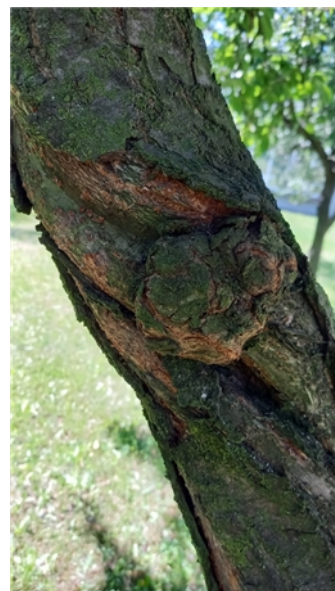
S23 - dutiny, trhliny, nádor

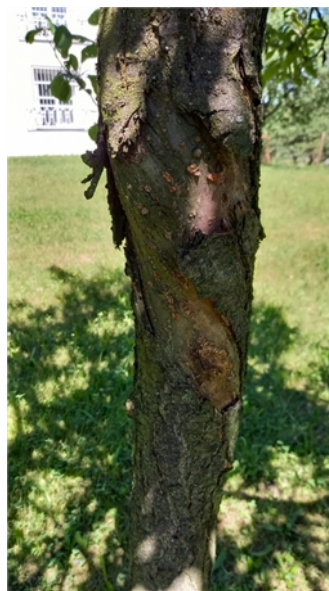
S24 - trhliny kmene

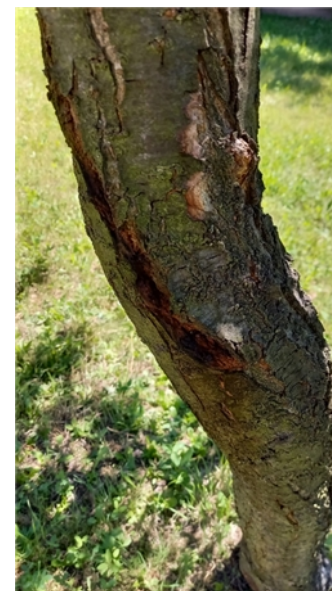
S25 - trhliny, vyhlé těžiště

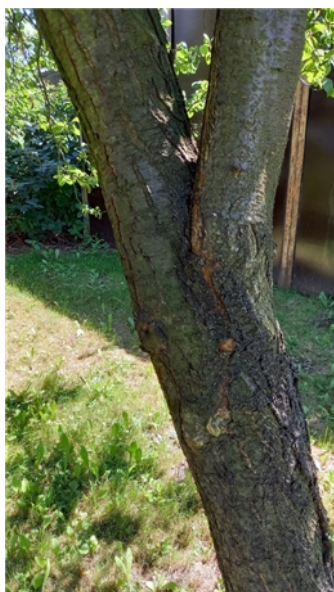
S26 - tl. větvení s trhlinou

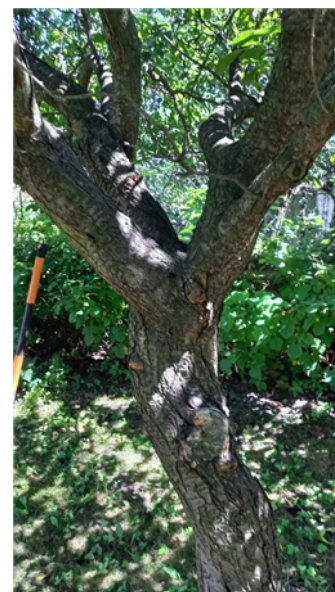
S27 - defekt kmene, nádory, poškození kosterních větví

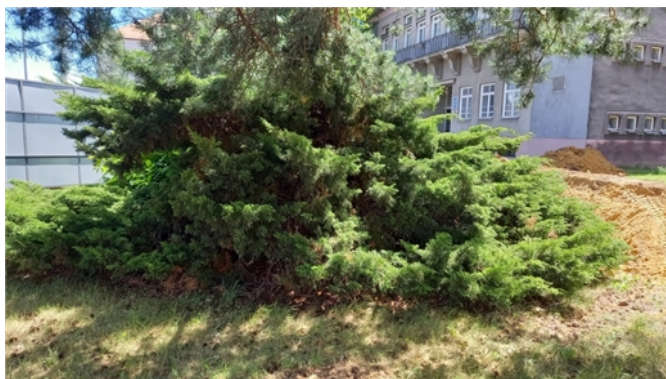
SK2 - vitální

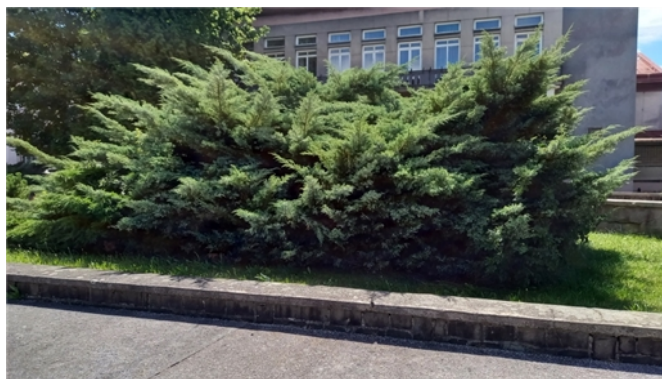
SK3 - vitální

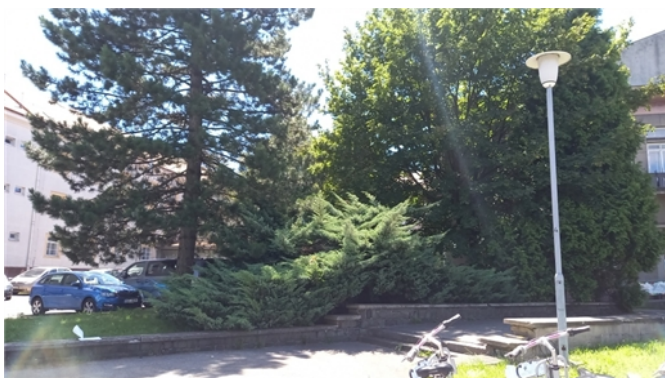
K1 - suché spodní větve
