Zápis z mykologického průzkumu

Dřevěný krov
Přírodovědecká fakulta Ostravské univerzity
30. dubna 1404/22
702 00 Moravská Ostrava a Přívoz

Zápis z mykologického průzkumu včetně vyhodnocení
mykologického rozboru

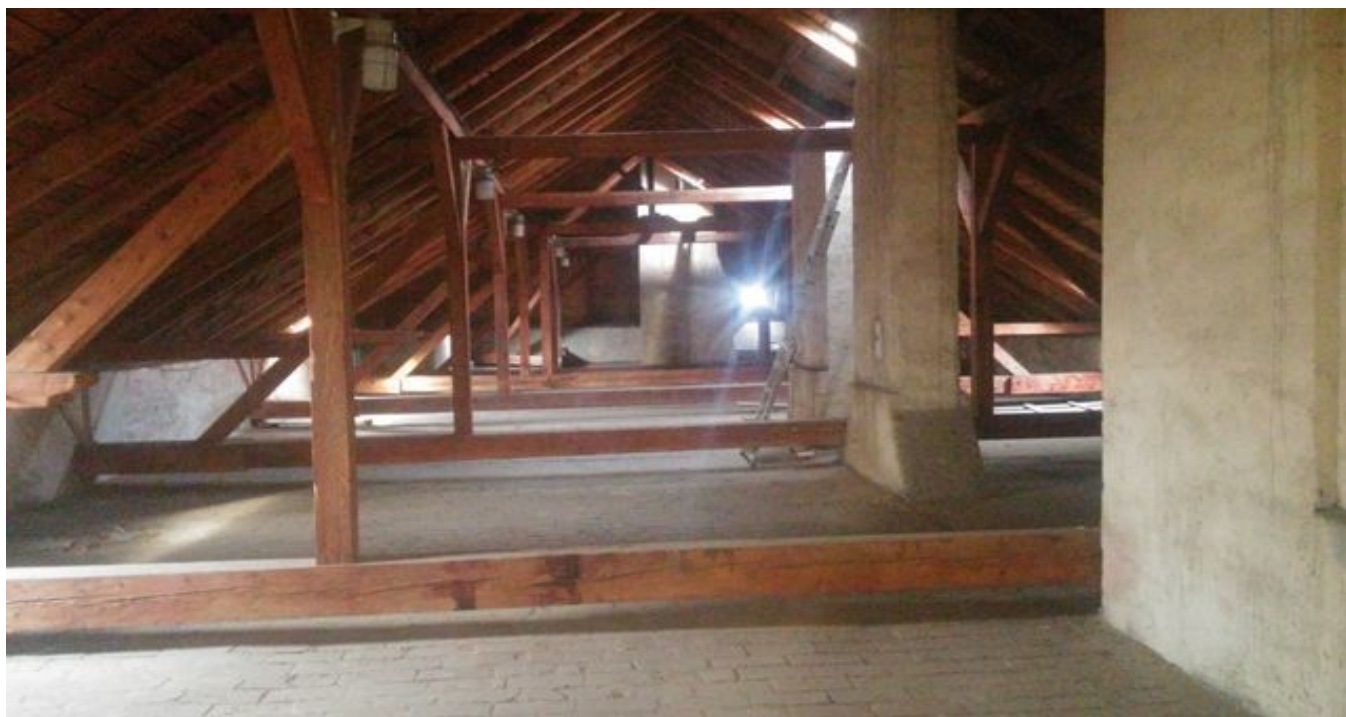
obr /1/ Pohled na část konstrukce předmětného krovu

Provedeným místním šetřením byly zjištěny stopy po zatékání na dřevěném bednění i konstrukčních prvcích. V některých částech krovu byla zjištěna degradace dřevěných prvků (úžlabí, pozednice, paty krokví). U předmětného krovu byla v minulosti provedena oprava vazných trámů. Podstřešní prostor předmětné části objektu je rozdělen na tři hlavní křídla, které jsou v současnosti nevyužívány.

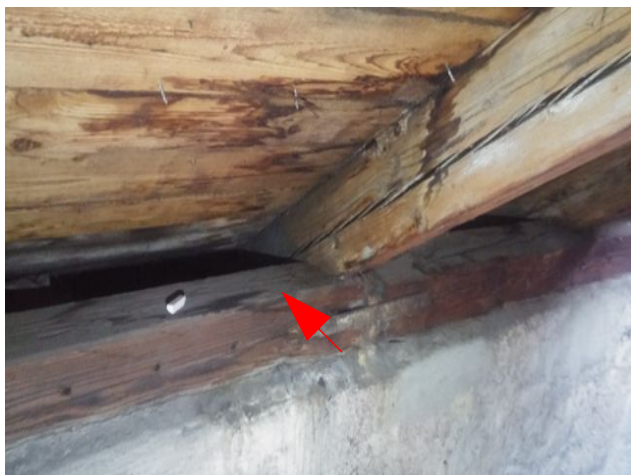
obr /2/ Pohled na místo odběru vzorku S1 – pozednice

- Vzorek S1 – odebrán z místa zatékání na pozednici;
- Vzorek S2 – odebrán z paty krokve v místě zatékání ;
- Vzorek S3 – odebrán z vazného trámu v místě výrazné barevné změny ;

Vzorek 1 – pozednice (v místě zatékání srážkové vody) – úlomky (odštěpky) dřeva:

- Příznaky aktivního napadení dřevokaznými houbami (nativní mycelium, plodnice) nebyly makroskopicky ani mikroskopicky zjištěny. Na úlomcích dřeva nejsou patrné žádné výrazné stopy (změna barvy dřeva, trhliny, rozpad na drobné segmenty) po činnosti dřevokazných hub.
- Kultivační analýzou nebyla prokázána přítomnost žádných životaschopných zárodků dřevokazných hub.
- Povrchové vrstvy dřeva obsahují životaschopné zárodky některých plísní (mikromycet) běžně se vyskytujících v prostředí kolem nás. Ke konci kultivační analýzy byl pozorován růst plísní z rodu ***Penicillium***.
- Na vzorku dřeva nejsou patrné žádné stopy poškození způsobeného larvami dřevokazného hmyzu.

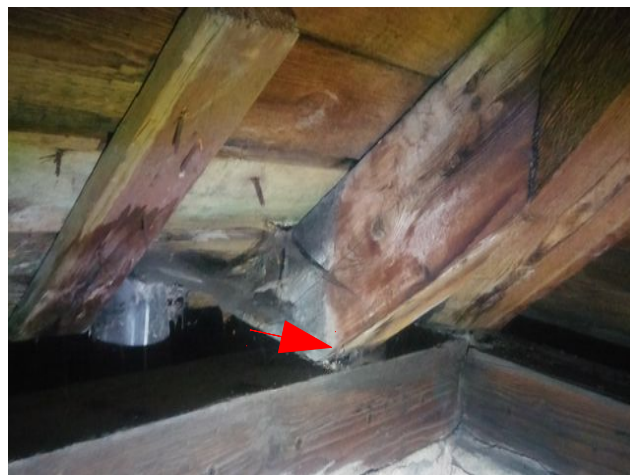
obr /3/ Pohled na místo odběru vzorku S2 - pata krokve

Vzorek 2 – pata krokve (v místě zatékání srážkové vody) – úlomky (odštěpky) dřeva:

- Příznaky aktivního napadení dřevokaznými houbami (nativní mycelium, plodnice) nebyly makroskopicky ani mikroskopicky zjištěny. Na úlomcích dřeva nejsou patrné žádné výrazné stopy (změna barvy dřeva, trhlinky) po činnosti dřevokazných hub.
- Kultivační analýzou byla prokázána přítomnost malého množství životaschopných zárodků dřevokazných hub rodu ***Coniophora*** (popraška).
- Povrchové vrstvy dřeva obsahují životaschopné zárodky některých plísní (mikromycet) běžně se vyskytujících v prostředí kolem nás. Ke konci kultivační analýzy byl pozorován růst plísní z rodů ***Alternaria*** a ***Penicillium***.
- Na vzorku dřeva nejsou patrné žádné stopy poškození způsobeného larvami dřevokazného hmyzu.

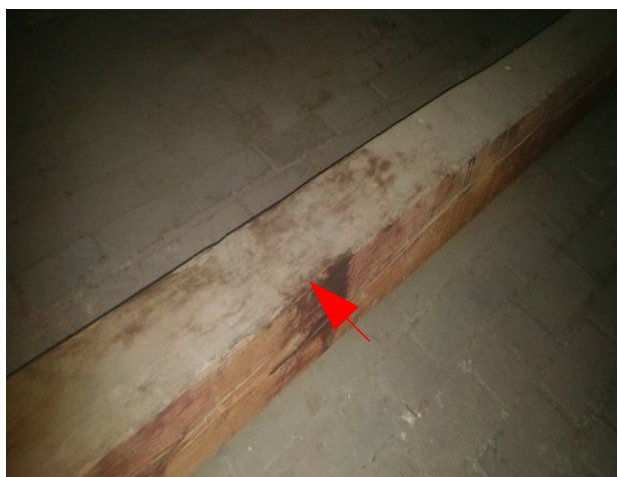
obr /4/ Pohled na místo odběru vzorku S3 – vazný trám

Vzorek 3 – vazný trám (v místě výrazné změny barvy dřeva) – úlomky (odštěpky) dřeva:

- Příznaky aktivního napadení dřevokaznými houbami (nativní mycelium, plodnice) nebyly makroskopicky ani mikroskopicky zjištěny. Na úlomcích dřeva nejsou patrné žádné výrazné stopy (změna barvy dřeva, trhliny, rozpad na drobné segmenty) po činnosti dřevokazných hub.
- Kultivační analýzou nebyla prokázána přítomnost žádných životaschopných zárodků dřevokazných hub.
- Povrchové vrstvy dřeva obsahují životaschopné zárodky některých plísní (mikromycet) běžně se vyskytujících v prostředí kolem nás. Ke konci kultivační analýzy byl pozorován růst plísní z rodů ***Alternaria*** a ***Penicillium***.
- Na vzorku dřeva nejsou patrné žádné stopy poškození způsobeného larvami dřevokazného hmyzu.

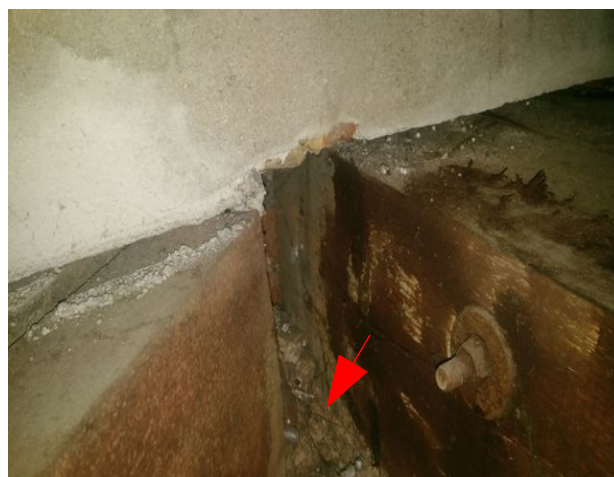
obr /5/ Pohled na místo odběru vzorku S4 – zhlaví vazného trámu

- Vzorek S4 – odebrán ze zhlaví vazného trámu ;
- Vzorek S5 – odebrán z bednění ;
- Vzorek S6 – odebrán ze zhlaví vazného trámu s výrazně nižší tvrdostí povrchových vrstev;

Vzorek 4 – zhlaví vazného trámu – úlomky (odštěpky) dřeva:

- Příznaky aktivního napadení dřevokaznými houbami (nativní mycelium, plodnice) nebyly makroskopicky ani mikroskopicky zjištěny. Na úlomcích dřeva nejsou patrné žádné výrazné stopy (změna barvy dřeva, trhliny, rozpad na drobné segmenty) po činnosti dřevokazných hub.
- Kultivační analýzou nebyla prokázána přítomnost žádných životaschopných zárodků dřevokazných hub.
- Povrchové vrstvy dřeva obsahují životaschopné zárodky některých plísní (mikromycet) běžně se vyskytujících v prostředí kolem nás. Ke konci kultivační analýzy byl pozorován růst plísní z rodu ***Penicillium***.
- Na vzorku dřeva nejsou patrné žádné stopy poškození způsobeného larvami dřevokazného hmyzu.

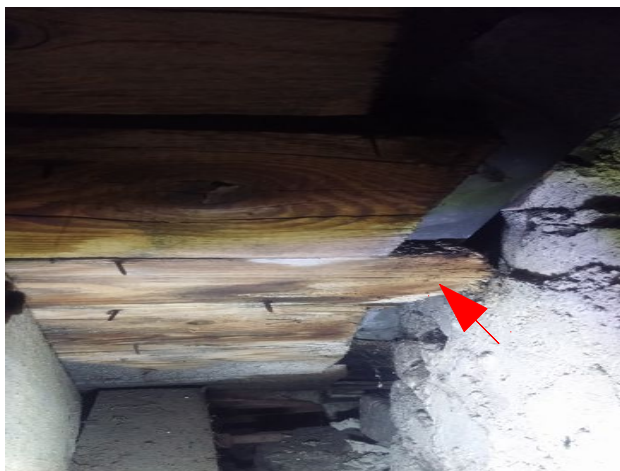
obr /6/ Pohled na místo odběru vzorku S5
- bednění

Vzorek 5 – spodní strana dřevěného bednění – úlomky (odštěpky) dřeva:

- Příznaky aktivního napadení dřevokaznými houbami (nativní mycelium, plodnice) nebyly makroskopicky ani mikroskopicky zjištěny. Na úlomcích dřeva jsou patrné drobné stopy (změna barvy dřeva, trhlinky) po činnosti dřevokazných hub.
- Kultivační analýzou byla prokázána přítomnost malého množství životaschopných zárodků dřevokazných hub rodu ***Coniophora*** (popraška).
- Povrchové vrstvy dřeva obsahují životaschopné zárodky některých plísní (mikromycet) běžně se vyskytujících v prostředí kolem nás. Ke konci kultivační analýzy byl pozorován růst plísní z rodů ***Alternaria***, ***Cladosporium*** a ***Penicillium***.
- Na vzorku dřeva nejsou patrné žádné stopy poškození způsobeného larvami dřevokazného hmyzu.

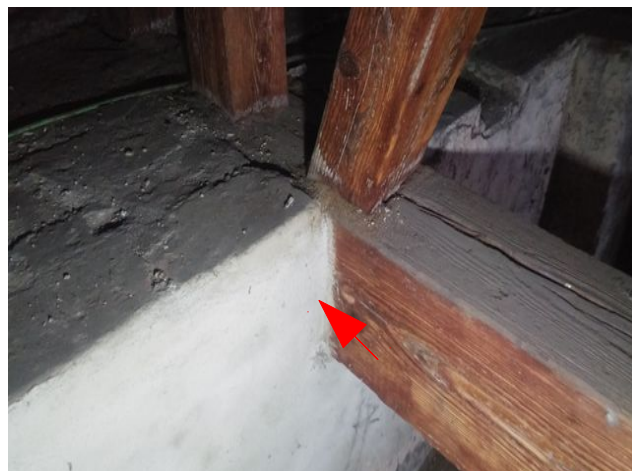
obr /7/ Pohled na místo odběru vzorku S6
- zhlaví vazného trámu

Vzorek 6 – zhlaví vazného trámu (v místě snížené soudržnosti dřeva) – úlomky (odštěpky) dřeva:

- Příznaky aktivního napadení dřevokaznými houbami (nativní mycelium, plodnice) nebyly makroskopicky ani mikroskopicky zjištěny. Na úlomcích dřeva jsou patrné stopy (změna barvy dřeva, trhlinky) po činnosti dřevokazných hub.
- Kultivační analýzou byla prokázána přítomnost malého množství životaschopných zárodků dřevokazných hub rodu ***Trametes*** (outkovka).
- Povrchové vrstvy dřeva obsahují životaschopné zárodky některých plísní (mikromycet) běžně se vyskytujících v prostředí kolem nás. Ke konci kultivační analýzy byl pozorován růst plísní z rodů ***Alternaria*** a ***Penicillium***.
- Na vzorku dřeva nejsou patrné žádné stopy poškození způsobeného larvami dřevokazného hmyzu.

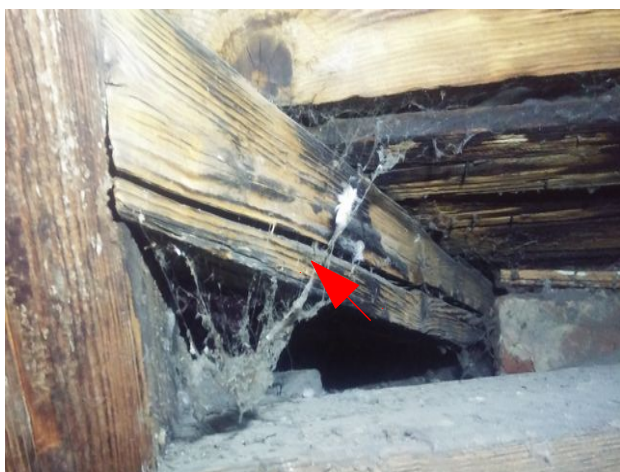
obr /8/ Pohled na místo odběru vzorku S7
- krokev

- Vzorek S7 – odebrán z místa degradované krokve;
- Vzorek S8 – odebrán z vaznice v místě zatékání ;
- Vzorek S9 – odebrán z místa degradovaného styku sloupku a pásku ;

Vzorek 7 – krokev (v místě patrné degradace) – úlomky (odštěpky) dřeva:

- Příznaky aktivního napadení dřevokaznými houbami (nativní mycelium, plodnice) nebyly makroskopicky ani mikroskopicky zjištěny. Na úlomcích dřeva jsou patrné stopy (změna barvy dřeva, trhliny, rozpad na drobné segmenty) po činnosti dřevokazných hub.
- Kultivační analýzou byla prokázána přítomnost životaschopných zárodků dřevokazných hub rodů **Coniophora** (popraška), **Gloeophyllum** (trámovka) a **Trametes** (outkovka).
- Povrchové vrstvy dřeva obsahují životaschopné zárodky některých plísní (mikromycet) běžně se vyskytujících v prostředí kolem nás. Ke konci kultivační analýzy byl pozorován růst plísní z rodů **Cladosporium** a **Penicillium**.
- Na vzorku dřeva nejsou patrné žádné stopy poškození způsobeného larvami dřevokazného hmyzu.

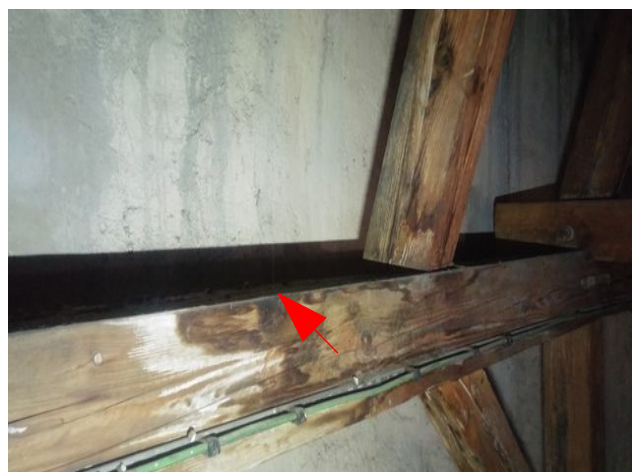
obr /9/ Pohled na místo odběru vzorku S8
- vaznice

Vzorek 8 – vaznice (v místě zatékání srážkové vody) – úlomky (odštěpky) dřeva:

- Příznaky aktivního napadení dřevokaznými houbami (nativní mycelium, plodnice) nebyly makroskopicky ani mikroskopicky zjištěny. Na úlomcích dřeva nejsou patrné žádné výrazné stopy (změna barvy dřeva, trhliny, rozpad na drobné segmenty) po činnosti dřevokazných hub.
- Kultivační analýzou nebyla prokázána přítomnost žádných životaschopných zárodků dřevokazných hub.
- Povrchové vrstvy dřeva obsahují životaschopné zárodky některých plísní (mikromycet) běžně se vyskytujících v prostředí kolem nás. Ke konci kultivační analýzy byl pozorován růst plísní z rodu **Alternaria**.
- Na vzorku dřeva nejsou patrné žádné stopy poškození způsobeného larvami dřevokazného hmyzu.

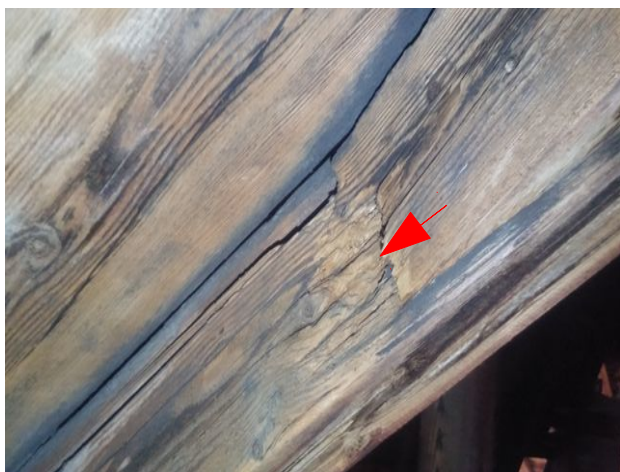
obr /10/ Pohled na místo odběru vzorku S9
- styk sloupku a pásku

**Vzorek 9 – konstrukční spoj sloupku a pásku (v místě patrné degradace)
– úlomky (odštěpky) dřeva:**

- Příznaky aktivního napadení dřevokaznými houbami (nativní mycelium, plodnice) nebyly makroskopicky ani mikroskopicky zjištěny. Na úlomcích dřeva jsou patrné výrazné stopy (změna barvy dřeva, trhliny, rozpad na drobné segmenty) po činnosti dřevokazných hub.
- Kultivační analýzou byla prokázána přítomnost životaschopných zárodků dřevokazných hub rodů **Coniophora** (popraška), **Gloeophyllum** (trámovka) a **Trametes** (outkovka).
- Povrchové vrstvy dřeva obsahují životaschopné zárodky některých plísní (mikromycet) běžně se vyskytujících v prostředí kolem nás. Ke konci kultivační analýzy byl pozorován růst plísní z rodů **Alternaria** a **Penicillium**.
- Na vzorku dřeva nejsou patrné žádné stopy poškození způsobeného larvami dřevokazného hmyzu.

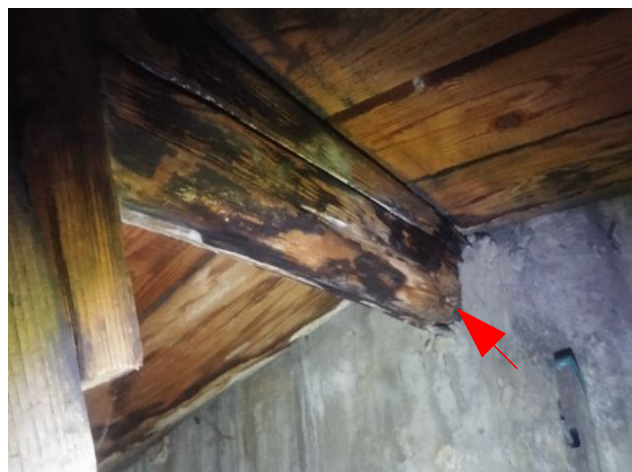
obr /11/ Pohled na místo odběru vzorku S10
- pomocná vaznice

- Vzorek S10 – odebrán z degradované pomocné vaznice;
- Vzorek S11 – odebrán z paty krokve v místě zatékání na pozednici ;
- Vzorek S12 – odebrán z místa degradované pozednice;

Vzorek 10 – pomocná vaznice (v místě patrné degradace) – úlomky (odštěpky) dřeva:

- Příznaky aktivního napadení dřevokaznými houbami (nativní mycelium, plodnice) nebyly makroskopicky ani mikroskopicky zjištěny. Na úlomcích dřeva jsou patrné výrazné stopy (změna barvy dřeva, trhliny, rozpad na drobné segmenty) po činnosti dřevokazných hub.
- Kultivační analýzou byla prokázána přítomnost životaschopných zárodků dřevokazných hub rodů **Gloeophyllum** (trámovka), **Serpula** (dřevomorka) a **Trametes** (outkovka).
- Povrchové vrstvy dřeva obsahují životaschopné zárodky některých plísní (mikromycet) běžně se vyskytujících v prostředí kolem nás. Ke konci kultivační analýzy byl pozorován růst plísní z rodu **Alternaria**.
- Na vzorku dřeva nejsou patrné žádné stopy poškození způsobeného larvami dřevokazného hmyzu.

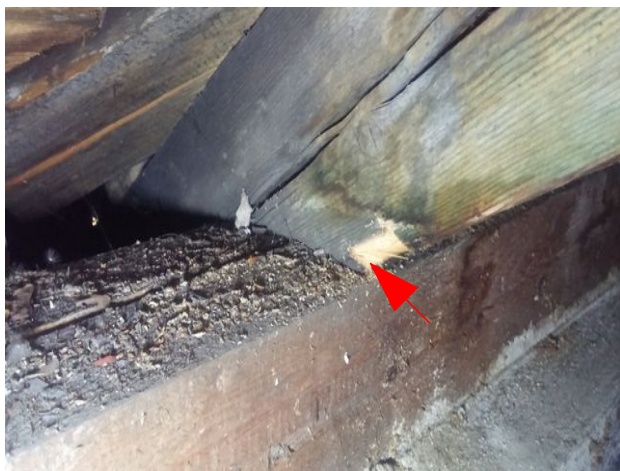
obr /12/ Pohled na místo odběru vzorku S11
- pata krokve

Vzorek 11 – pata krokve (v místě zatékání srážkové vody) – úlomky (odštěpky) dřeva:

- Příznaky aktivního napadení dřevokaznými houbami (nativní mycelium, plodnice) nebyly makroskopicky ani mikroskopicky zjištěny. Na úlomcích dřeva nejsou patrné žádné výrazné stopy (změna barvy dřeva, trhliny, rozpad na drobné segmenty) po činnosti dřevokazných hub.
- Kultivační analýzou byla prokázána přítomnost malého množství životaschopných zárodků dřevokazných hub rodu **Coniophora** (popraška).
- Povrchové vrstvy dřeva obsahují životaschopné zárodky některých plísní (mikromycet) běžně se vyskytujících v prostředí kolem nás. Ke konci kultivační analýzy byl pozorován růst plísní z rodu **Penicillium**.
- Na vzorku dřeva nejsou patrné žádné stopy poškození způsobeného larvami dřevokazného hmyzu.

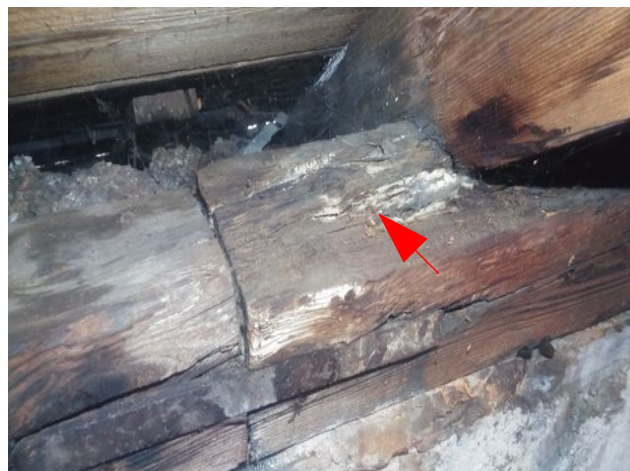
obr /13/ Pohled na místo odběru vzorku S12
- pozednice

Vzorek 12 – pozednice (v místě patrné degradace) – úlomky (odštěpky) dřeva:

- Příznaky aktivního napadení dřevokaznými houbami (nativní mycelium, plodnice) nebyly makroskopicky ani mikroskopicky zjištěny. Na úlomcích dřeva jsou patrné výrazné stopy (změna barvy dřeva, trhliny, rozpad na drobné segmenty) po činnosti dřevokazných hub.
- Kultivační analýzou byla prokázána přítomnost životaschopných zárodků dřevokazných hub rodů **Gloeophyllum** (trámovka) a **Trametes** (outkovka).
- Povrchové vrstvy dřeva obsahují životaschopné zárodky některých plísní (mikromycet) běžně se vyskytujících v prostředí kolem nás. Ke konci kultivační analýzy byl pozorován růst plísní z rodů **Alternaria** a **Penicillium**.
- Na vzorku dřeva nejsou patrné žádné stopy poškození způsobeného larvami dřevokazného hmyzu.

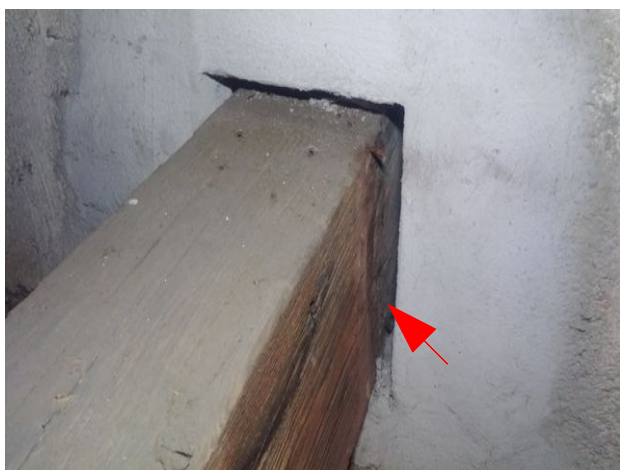
obr /14/ Pohled na místo odběru vzorku S13
- zhlaví vazného trámu

- Vzorek S13 – odebrán ze zhlaví vazného trámu v místě nadezdívky vykazující vyšší vlhkost ;
- Vzorek S14 – odebrán z úžlabní krokve v místě vykazující degradace;

Vzorek 13 – zhlaví vazného trámu (v místě půdní nadezdívky) – úlomky (odštěpky) dřeva:

- Příznaky aktivního napadení dřevokaznými houbami (nativní mycelium, plodnice) nebyly makroskopicky ani mikroskopicky zjištěny. Na úlomcích dřeva nejsou patrné žádné výrazné stopy (změna barvy dřeva, trhlinky) po činnosti dřevokazných hub.
- Kultivační analýzou byla prokázána přítomnost životaschopných zárodků dřevokazných hub rodu **Coniophora** (popraška).
- Přítomnost životaschopných zárodků plísní nebyla v průběhu kultivační analýzy prokázána.
- Na vzorku dřeva nejsou patrné žádné stopy poškození způsobeného larvami dřevokazného hmyzu.

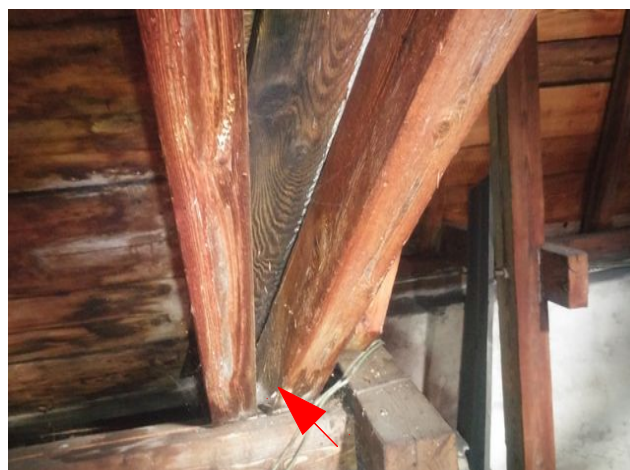
obr /15/ Pohled na místo odběru vzorku S14
- úžlabní krokve

Vzorek 14 – úžlabní krokev (v místě patrné degradace) – úlomky (odštěpky) dřeva:

- Příznaky aktivního napadení dřevokaznými houbami (nativní mycelium, plodnice) nebyly makroskopicky ani mikroskopicky zjištěny. Na úlomcích dřeva jsou patrné drobné stopy (změna barvy dřeva, trhlinky) po činnosti dřevokazných hub.
- Kultivační analýzou byla prokázána přítomnost malého množství životaschopných zárodků dřevokazných hub rodu **Gloeophyllum** (trámovka).
- Povrchové vrstvy dřeva obsahují životaschopné zárodky některých plísní (mikromycet) běžně se vyskytujících v prostředí kolem nás. Ke konci kultivační analýzy byl pozorován růst plísní z rodu **Penicillium**.
- Na vzorku dřeva nejsou patrné žádné stopy poškození způsobeného larvami dřevokazného hmyzu.

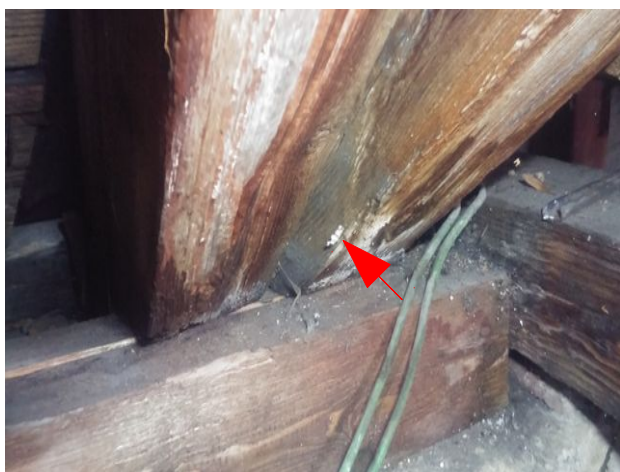
obr /16/ Pohled na místo odběru vzorku S15
- úžlabní krokve

- Vzorek S15 – odebrán z úžlabní krokve v místě vykazující degradace.

Vzorek 15 – úžlabní krokev (v místě patrné degradace) – úlomky (odštěpky) dřeva:

- Příznaky aktivního napadení dřevokaznými houbami (nativní mycelium, plodnice) nebyly makroskopicky ani mikroskopicky zjištěny. Na úlomcích dřeva jsou patrné drobné stopy (změna barvy dřeva, trhlinky) po činnosti dřevokazných hub.
- Kultivační analýzou nebyla prokázána přítomnost žádných životaschopných zárodků dřevokazných hub.
- Povrchové vrstvy dřeva obsahují životaschopné zárodky některých plísňí (mikromycet) běžně se vyskytujících v prostředí kolem nás. Ke konci kultivační analýzy byl pozorován růst plísňí z rodu ***Penicillium***.
- Na vzorku dřeva nejsou patrné žádné stopy poškození způsobeného larvami dřevokazného hmyzu.

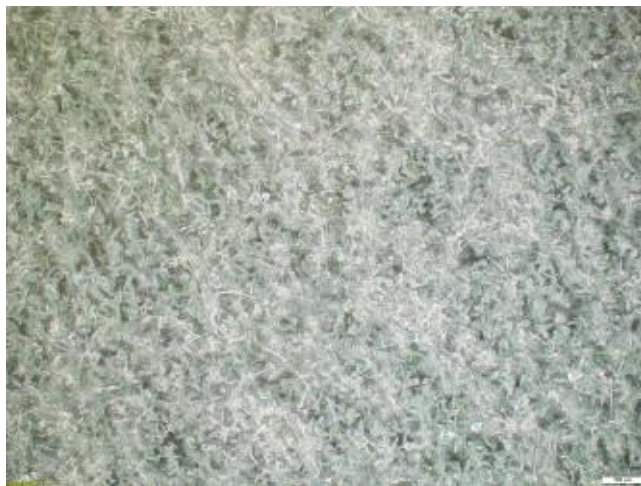
Při kultivační mykologické analýze byla u všech vzorků (s výjimkou vz. č. 13) zjištěna přítomnost životaschopných zárodků plísní (mikromycét) na jejich povrchu i v dřevní hmotě. Jedná se o plísňe, jejichž výskyt je v našem okolí zcela běžný a růst v laboratorních podmínkách na vzorcích dřeva častý. Růst plísní nemá výrazný vliv na mechanické vlastnosti dřeva, může však podporovat rozvoj růstu dřevokazných hub, negativně ovlivňovat užitou hodnotu napadených prostor a při masivním růstu i zdraví člověka.

8) Mycelium plísně rodu *Penicillium*
