</div> <div>ATELIER SIMONA GROUP</div> <div>ATELIER SIMONA - architektonické a designové studio ATELIER SIMONA - projekce a inženýrská činnost, s.r.o. ATELIER SIMONA - BOHEMIA, s.r.o.</div> <div>www.atelier-simona.cz</div>	projekt:	Oprava vstupního prostoru Chittussiho 10		objednatel:

číslo zakázky:  1.24.107	
	vypracoval:	Ing.Terezie Šénová	podpis:	formát:  4xA4	
projektant profese:	část:	D.1.1 Architektonicko-stavební řešení			měřítko:
<div>Atelier Simona - projekce a inženýrská činnost, s.r.o.</div> <div>Výstavní 8 709 00 Ostrava - Mor. Hory tel.: 597 479 488, fax: 597 479 499 e-mail: info@atelier-simona.cz www.atelier-simona.cz</div>	stupeň PD:	Projektová dokumentace pro provádění staveb			1:100

výkres	POHLEDY - NOVÉ KONSTRUKCE / BOURANÉ KONSTRUKCE			číslo výkresu:  D.1.1.6

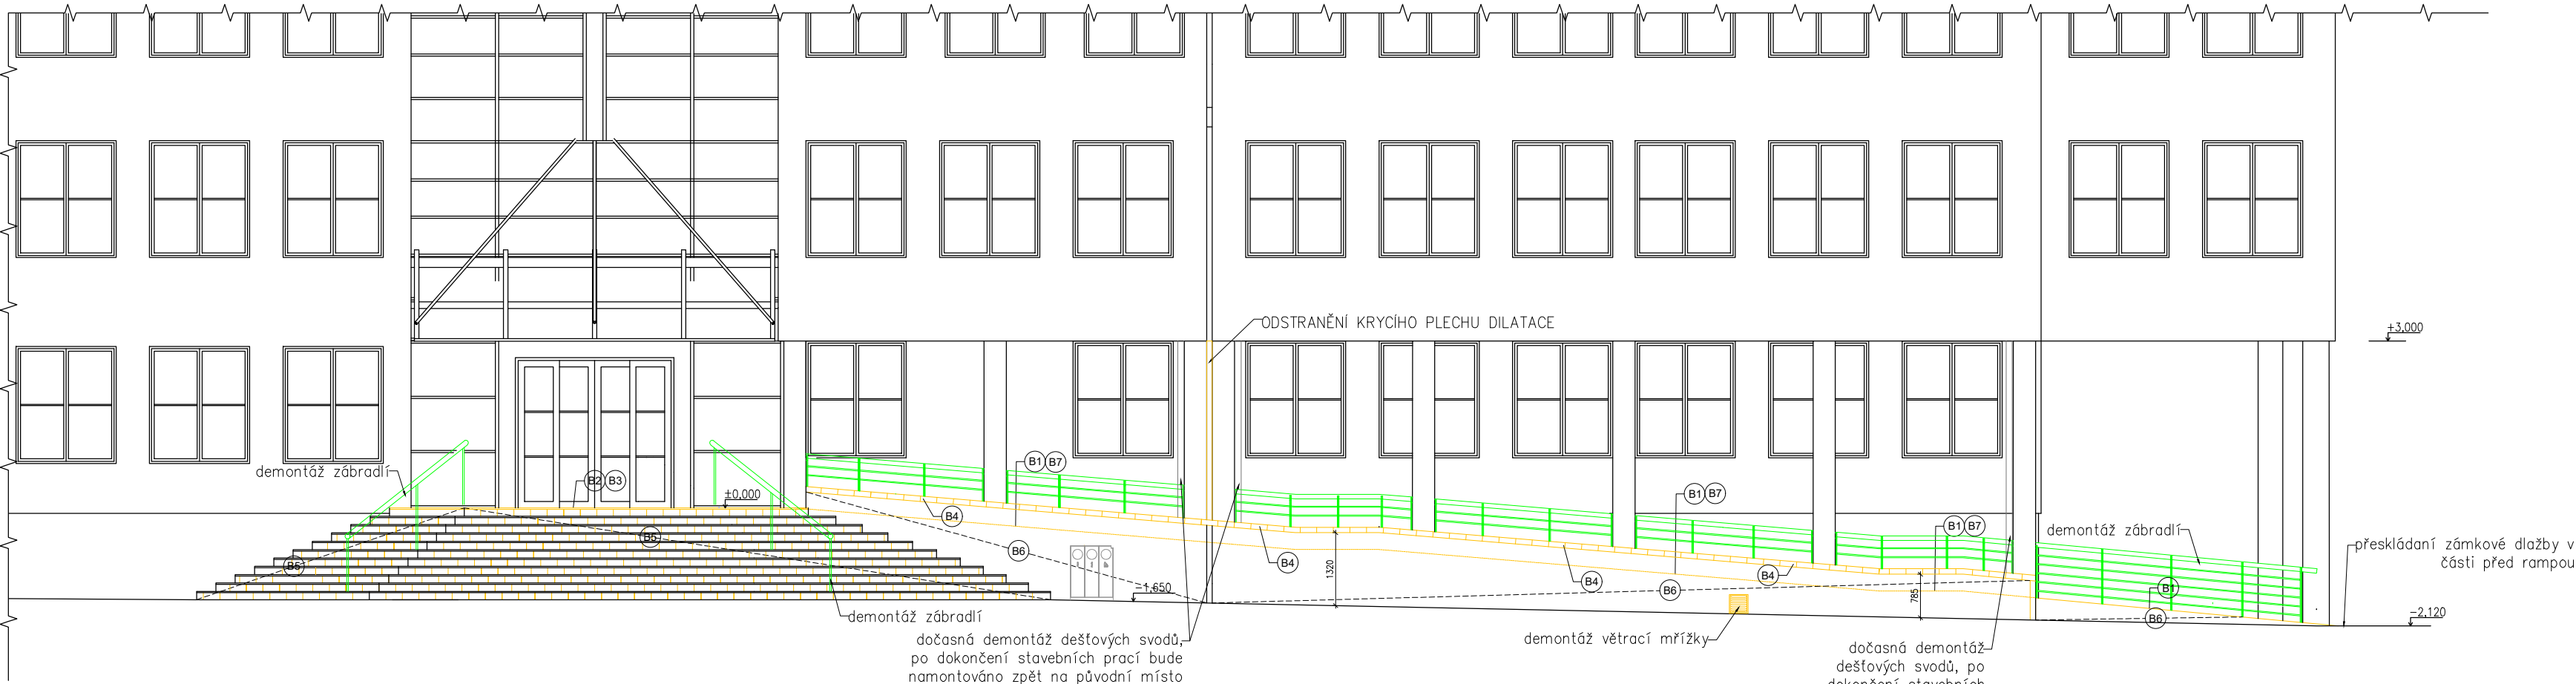
ZÁPADNÍ POHLED - BOURANÉ KONSTRUKCE

OZN.	POPIS BOURACÍCH PRACÍ
B1	ODSTRANĚNÍ NÁŠLAPNÉ VRSTVY PODLAHOVÉ KONSTRUKCE RAMPY, VČETNĚ LEPIDLA HYDROIZOLAČNÍ STĚRKY, PŘÍPRAVA PODKLADU NA POKLÁDKU NOVE DLAŽBY
B2	DEMONTÁŽ STÁVAJÍCÍ ČISTIZÍ ZÓNY NA HLAVNÍ PODESTĚ VSTUPNÍHO SCHODIŠTĚ
B3	ODSTRANĚNÍ KRAMICKÉ DLAŽBY, VČETNĚ LEPIDLA HI STĚRKY A TEPELNÉ IZOLACE XPS VČETNĚ LEPIDLA NA HLAVNÍ PODESTĚ
B4	ODSTRANĚNÍ KERAMICKÉHO OBKLADU/DLAŽBY ATIKY VČETNĚ ROHOVÉ UKONČOVACÍ LIŠTY A ODSTRANĚNÍ NESOUDRŽNÝCH ČÁSTÍ APOD. (ZE VŠECH STRAN)
B5	ODSTRANĚNÍ OBKLADŮ NA PODSTUPNÍCH SCHODIŠŤOVÝCHN STUPŇŮ VČETNĚ OČIŠTĚNÍ A PŘÍPRAVY PODKLADU NA POKLÁDKU NOVÉHO OBKLADU
B6	ODSTRANĚNÍ VENKOVNÍCH OMÍTEK VČETNĚ TEPELNÉ IZOLACE A PŘÍPRAVA NA PROVEDENÍ NOVE VRSTVY (OČIŠTĚNÍ, BROUŠENÍ A ODSTRANĚNÍ NESOUDRŽNÝCH ČÁSTÍ APOD.
B7	ODSTRANĚNÍ SOKLU Z KERAMICKÉ DLAŽBY
B8	ODSTRANĚNÍ NÁŠLAPNÉ VRSTVY POSLEDNÍHO SCHODIŠŤOVÉHO STUPNĚ (tl.: 25 mm)
B9	ODSTRANĚNÍ DILATAČNÍ LIŠTY

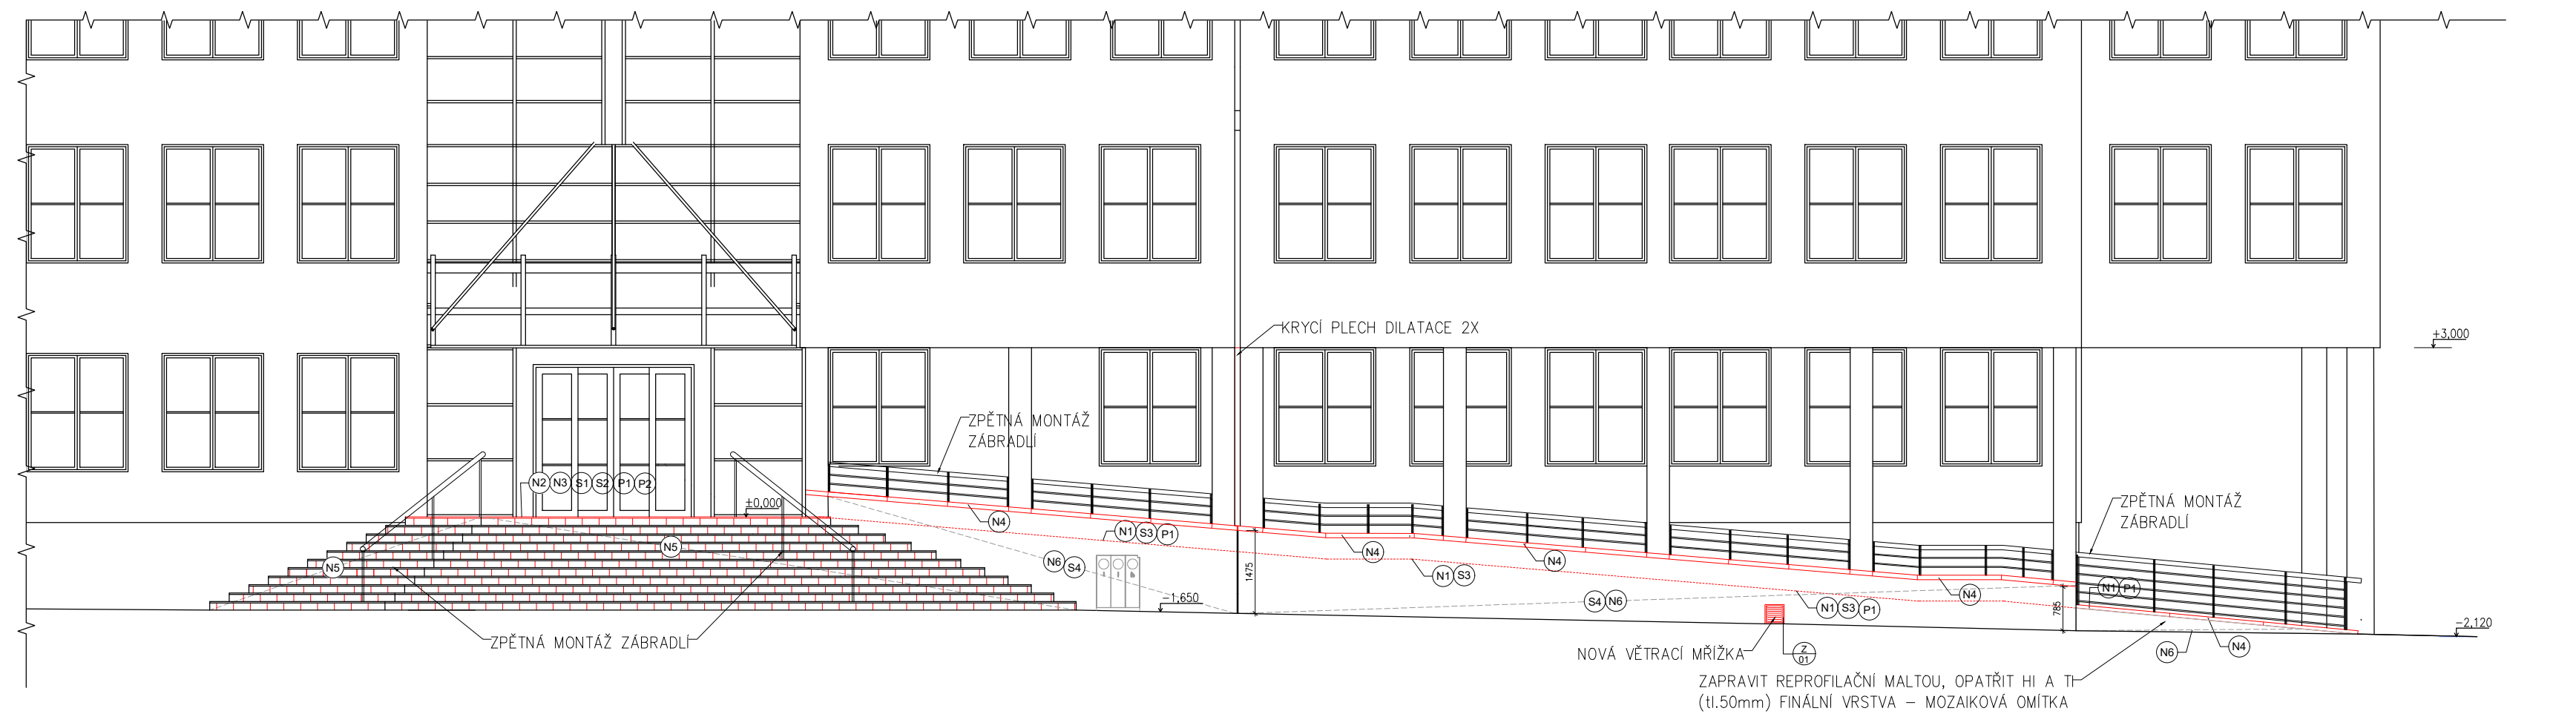
ZÁPADNÍ POHLED - NOVÉ KONSTRUKCE

OZN.	POPIS NOVÝCH KONSTRUKCÍ
N1	POKLÁDKA PROTISKLUZOVÉ NÁŠLAPNÉ VRSTVY RAMPY VČETNĚ VYTAŽENÍ SOKLU NA STĚNU; KERAMICKÁ DLAŽBA NAPŘ.: RAKO Taurus Granit TRM25076 dlaždice slinutá 30x30mm, neglazovaná, odstín antracitová šedá
N2	MONTÁŽ ČISTÍCI ROHOŽ NAPŘ. TOPWELL 27 SUPER
N3	NOVÁ SKLADBA PODLAHY NA PODESTĚ VSTUPNÍHO SCHODIŠTĚ + SOKL Z KERAMICKÉ DLAŽBY NAPŘ. RAKO TAURUS GRANIT dlaždice 30x30mm slinutá, neglazovaná TRM34076 , antracitové šedá
N4	BETONOVÁ DESKA S OKAPNÍČKOU S PŘESAHEM VE SMĚRU VEN OD RAMPY; tl.:5cm
N5	NOVÝ OBKLAD PODSTUPNIC NA HLAVNÍM SCHODIŠTI NAPŘ.:KERAMICKÁ DLAŽBA NAPŘ.: RAKO TAURUS GRANIT dlaždice 30x30mm slinutá, neglazovaná TRM34076, odstín: antracitové šedá
N6	ZATEPLENÍ POLYSTYREMEM XPS A OMÍTNUTÍ MOZAIKOVOU OMÍTKOU NAPŘ.:Baumit Mosaik TOP M325
