generální projektant:		projekt:		Oprava vstupního prostoru Chittussiho 10

OSTRAVSKÁ UNIVERZITA	
hlavní inženýr projektu:		číslo zakázky:		Ostravská univerzita Dvořákova 7 701 03 Ostrava 1	
Ing. Pavel Hynčiča		1.24.107			
vypracoval:		podpis:	formát:	měřítko:	
Ing. Terezie Šénová			4xA4	1:100	
projektant profese:		část:		D.1.1 Architektonicko-stavební řešení	
Atelier Simona - projekce a inženýrská činnost, s.r.o. Výstavní 8 709 00 Ostrava - Mar. Hory tel.: 597 479 488, fax: 597 479 499 e-mail: info@atelier-simona.cz www.atelier-simona.cz		stupeň PD:		Projektová dokumentace pro provádění staveb

výkres:		POHLEDY - NOVÉ KONSTRUKCE / BOURANÉ KONSTRUKCE	
				číslo výkresu:	
				D.1.1.6

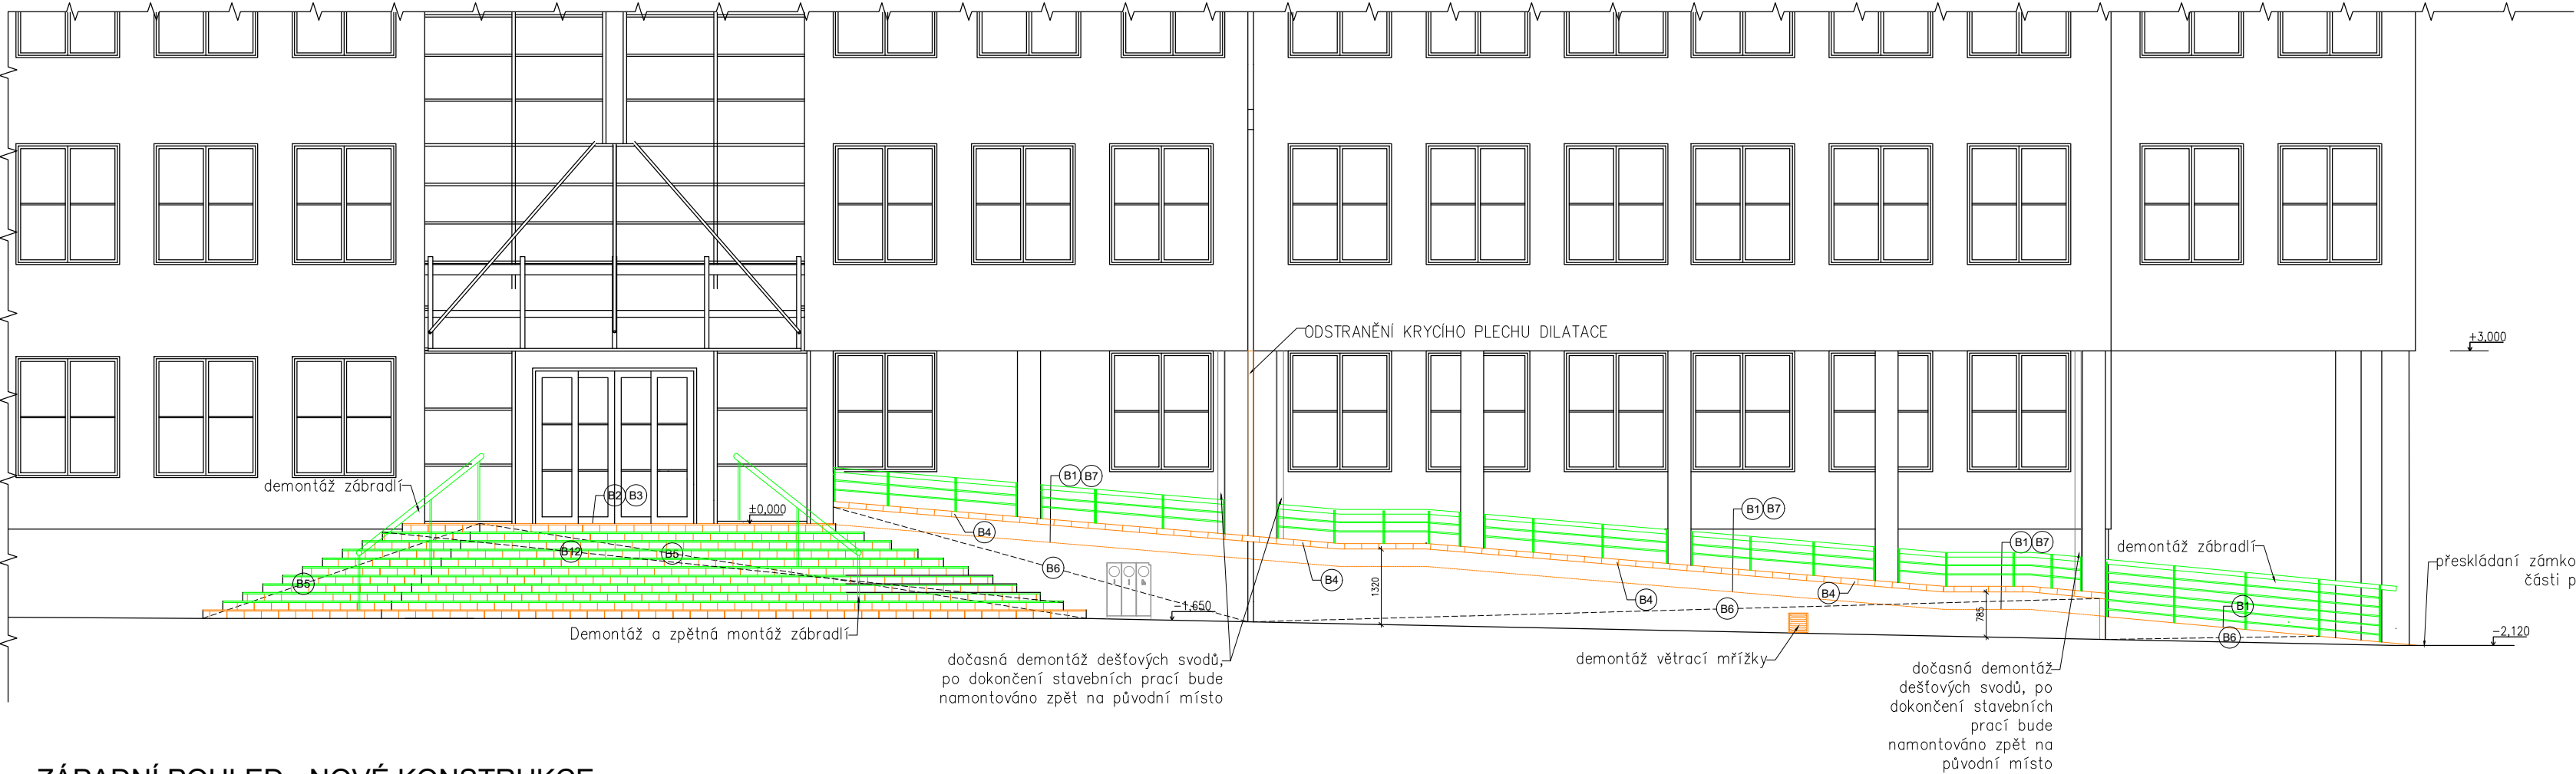
ZÁPADNÍ POHLED - BOURANÉ KONSTRUKCE

OZN.	POPIS BOURACÍCH PRACÍ
B1	ODSTRANĚNÍ NÁŠLAPNÉ VRSTVY PODLAHOVÉ KONSTRUKCE RAMPY, VČETNĚ LEPIDLA HYDROIZOLAČNÍ STĚRKY, PŘÍPRAVA PODKLADU NA POKLÁDKU NOVE DLAŽBY
B2	DEMONTÁŽ STÁVAJÍCÍ ČISTÍZÍ ZÓNY NA HLAVNÍ PODESTĚ VSTUPNÍHO SCHODIŠTĚ
B3	ODSTRANĚNÍ KERAMICKÉ DLAŽBY, VČETNĚ LEPIDLA, HI STĚRKY A TELEPNÉ ISOLACE XPS VČETNĚ LEPIDLA NA HLAVNÍ PODESTĚ
B4	ODSTRANĚNÍ KERAMICKÉHO OBKLADU/DLAŽBY ATKY VČETNĚ ROHOVÉ UKONČOVACÍ LIŠTY A ODSTRANĚNÍ NESOUDRŽNÝCH ČÁSTÍ APOD. (ZE VSECH STRAN)
B5	ODSTRANĚNÍ OBKLADŮ NA PODSTUPNICÍCH SCHODIŠTĚ VČETNĚ REPROFILAČNÍ MALTY AŽ NA ŽB KCI, OČIŠTĚNÍ NESOUDRŽNÝCH ČÁSTÍ A PŘÍPRAVA PODKLADU
B6	ODSTRANĚNÍ VENKOVNÍCH OMÍTEK VČETNĚ TEPELNÉ ISOLACE A PŘÍPRAVA NA PROVEDENÍ NOVE VRSTVY (OČIŠTĚNÍ, BROUŠENÍ A ODSTRANĚNÍ NESOUDRŽNÝCH ČÁSTÍ APOD.
B7	ODSTRANĚNÍ SOKLU Z KERAMICKÉ DLAŽBY
B8	ODSTRANĚNÍ ŽULOVÉ DESKY NA PRVNÍM A POSLEDNÍM SCHODIŠŤOVÉM STUPNI VČETNĚ LEPIDLA APOD.
B9	ODSTRANĚNÍ DILATAČNÍ LIŠTY

B10	ODSTRANĚNÍ SKLADBY NEZASTŘEŠENÉ ČÁSTI RAMPY AŽ NA ŽB KONSTRUKCI, PŘÍPRAVA PODKLÁDKU NA ZŘÍZENÍ NOVE SKLADBY
B11	ODSTRANĚNÍ SKLADBY NEZASTŘEŠENÉ ČÁSTI RAMPY AŽ NA ŽB KONSTRUKCI, PŘÍPRAVA PODKLÁDKU NA ZŘÍZENÍ NOVE SKLADBY
B12	DEMONTÁŽ A ZPĚTNÁ MONTÁŽ NÁŠLAPNÝCH ŽULOVÝCH DESEK, PŘEBROUŠENÍ, OČIŠTĚNÍ, VYFRÉZOVÁNÍ OKAPOVÉ DŘÁŽKY

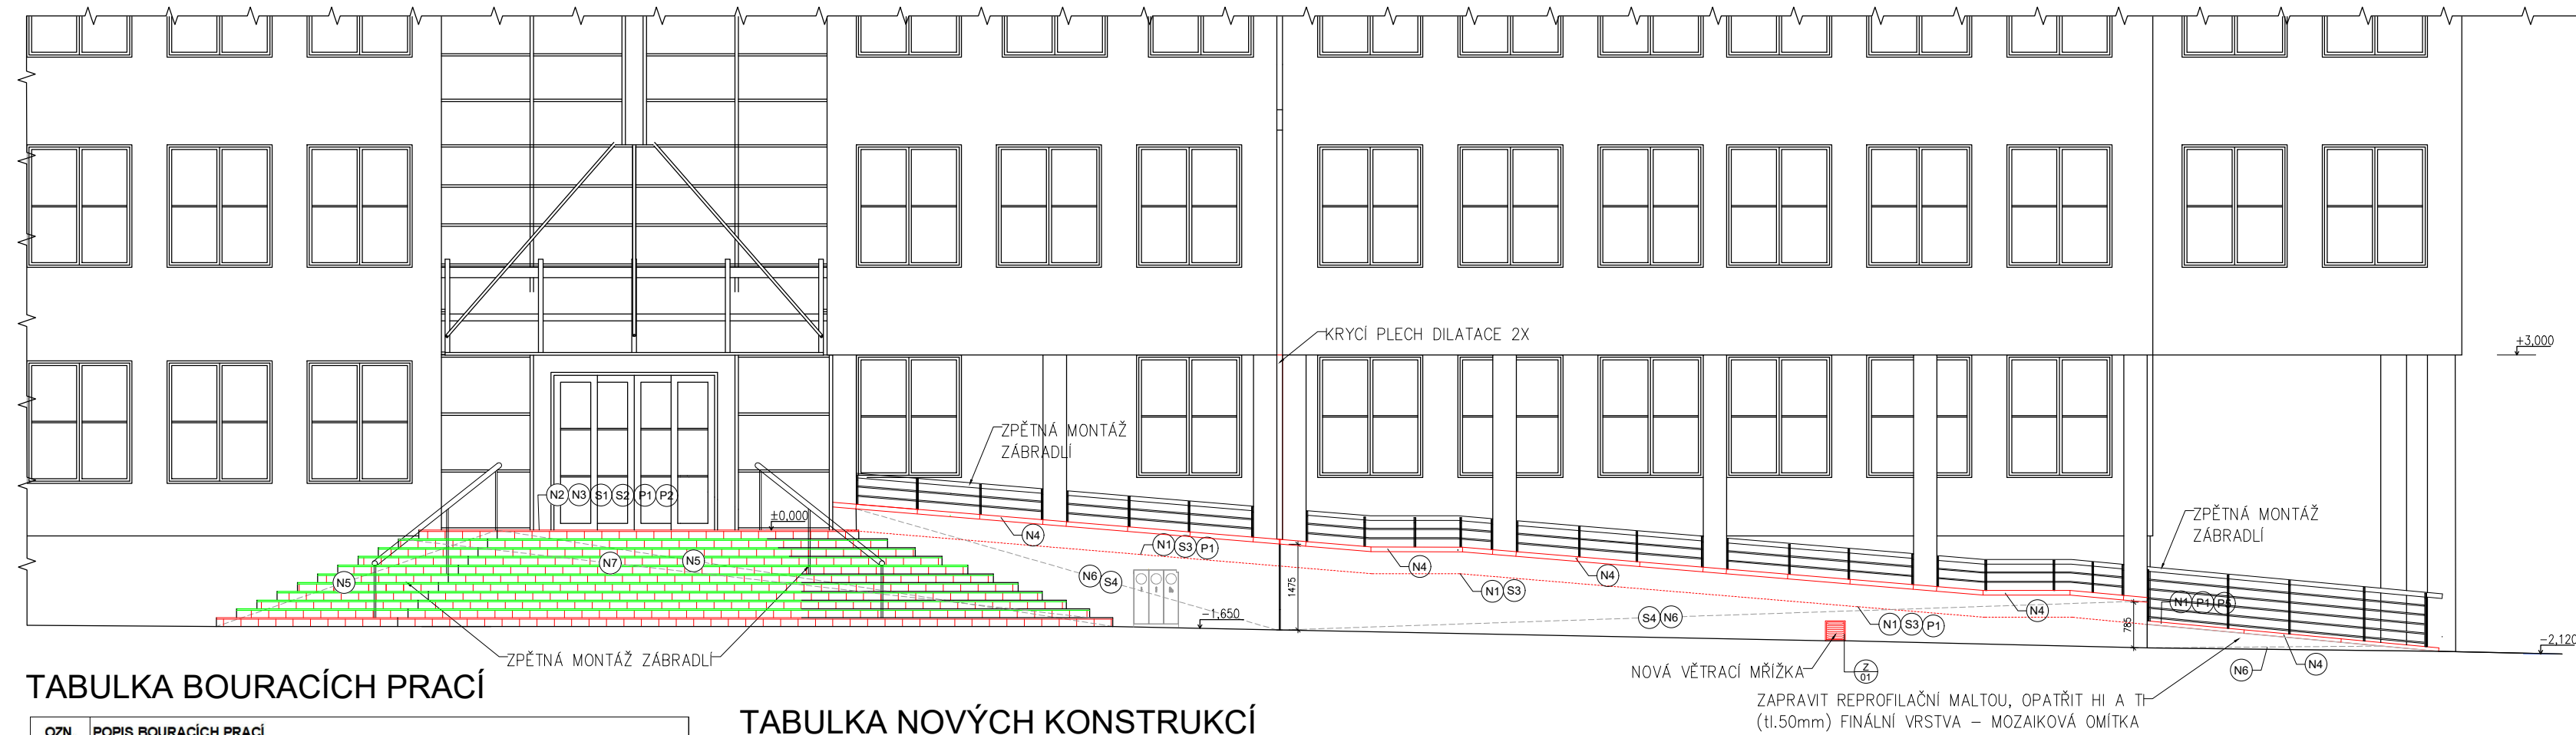
ZÁPADNÍ POHLED - NOVÉ KONSTRUKCE

OZN.	POPIS NOVÝCH KONSTRUKCÍ
N1	POKLÁDKA PROTISKLUZOVÉ NÁŠLAPNÉ VRSTVY RAMPY VČETNĚ VYTAŽENÍ SOKLU NA STĚNU; KERAMICKÁ DLAŽBA NAPŘ. RAKO Taurus Granit TRM25076 dlaždice slinutá 30x30mm, neglazovaná, odstín antracitová šedá
N2	MONTÁŽ ČISTÍCÍ ROHOŽ NAPŘ. TOPWELL 27 SUPER
N3	NOVÁ SKLADBA PODLAHY NA PODESTĚ VSTUPNÍHO SCHODIŠŤ + SOKL Z KERAMICKÉ DLAŽBY NAPŘ. RAKO TAURUS GRANIT dlaždice 30x30mm slinutá, neglazovaná TRM34076 , antracitové šedá
N4	BETONOVÁ DESKA S OKAPNÍČKOU S PŘESAHEM VE SMĚRU VEN OD RAMPY, tl. 5cm
N5	NOVÝ OBKLAD PODSTUPNIC NA HLAVNÍM SCHODIŠŤI NAPŘ. KERAMICKÁ DLAŽBA NAPŘ. RAKO TAURUS GRANIT dlaždice 30x30mm slinutá, neglazovaná TRM34076, odstín: antracitové šedá, lepidlo a hydroizolační stěrka
N6	ZATEPLENÍ POLYSTYREMEM XPS A OMÍTNUTÍ MOZAIKOVOU OMÍTKOU NAPŘ. Baumit Mosaik TOP M325
N7	ZPĚTNÁ MONTÁŽ ŽULOVÝCH NÁŠLAPOVÝCH DESEK VČETNĚ VYFRÉZOVÁNÍ OKAPOVÉ DŘÁŽKY, lepidlo a hydroizolační stěrka
