Ostravská univerzita
OBJEKT A
PŘÍRODOVĚDECKÁ FAKULTA

STATICKÝ VÝPOČET
ČÁST 1
STATICKÝ VÝPOČET STAVEBNÍCH
ÚPRAV

Ing. Jaroslav Průša, Ph.D.

06/2023

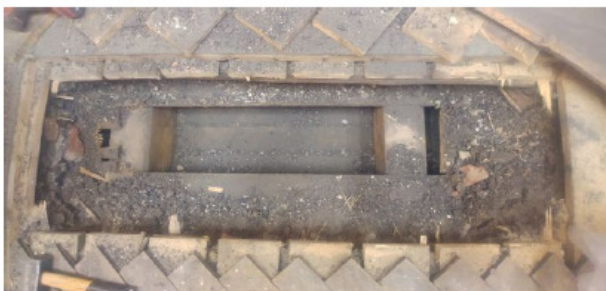
foto/8/ Pohled do místa provedené sondy P3

Sondy byly provedeny v místnosti A221, celkem byly provedeny dvě sondy. První sonda s označením P3 byla provedena v předpokládaném místě konce plánované výtahové šachty. Druhá sonda s označením P4 byla provedena v blízkosti obvodové stěny za účelem ověření zhlaví trámu v této rizikové části. Nosné trámy v této části pravděpodobně prochází skrze nosnou zeď, kde jsou uloženy na kovových válcovaných I profilech.

Skladba vodorovné nosné konstrukce v místě prováděné sondy P3 a P4 (z podlahy v 2.NP):

Vrstva	Tloušťka [mm]	Stav vrstev
Koberec	~ 5	suchý, ocelistvý
Parkety	~ 25	suché, bez zjevných známek degradace
Dřevěné desky	~ 28	suché, bez zjevných známek degradace
Násyp – struska, škvára, stavební suť + dřevěné polštáře 100/80 mm	~ 240	suchý
Dřevěné desky	~ 28	suché, bez zjevných známek degradace
Dřevěný trám 150/200 à 990 mm	~ 200	suchý, bez zjevných známek degradace
Podbití z dřevěných prken	~ 18	suché, bez zjevných známek degradace
Rákosová omítka	~ 30	nezjišťováno

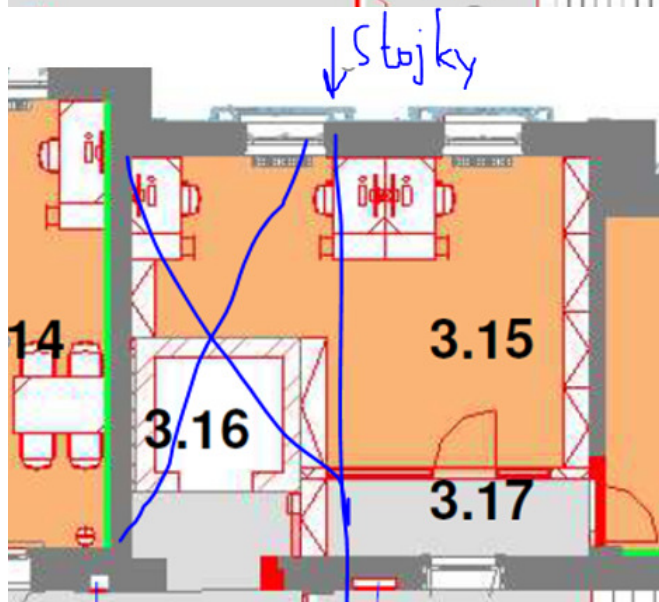
Před demontáží se provede zajištění nosníku proti sklopení podepřením stojkami a vodorovnou fixací. Až poté bude možno započít práce na rozebírání podlahy výtahové šachty.

Důvod tohoto všeho je nutnost zabránit excentrickému jednostrannému namáhání I nosníku, který není schopen přenést zatížení torzními momenty.

V těchto místnostech je nutné provést zesílení nosníků, což vyžaduje demontáž a následnou novou montáž stropů na straně výtahové šachty: 1.12, 2.18, 3.15

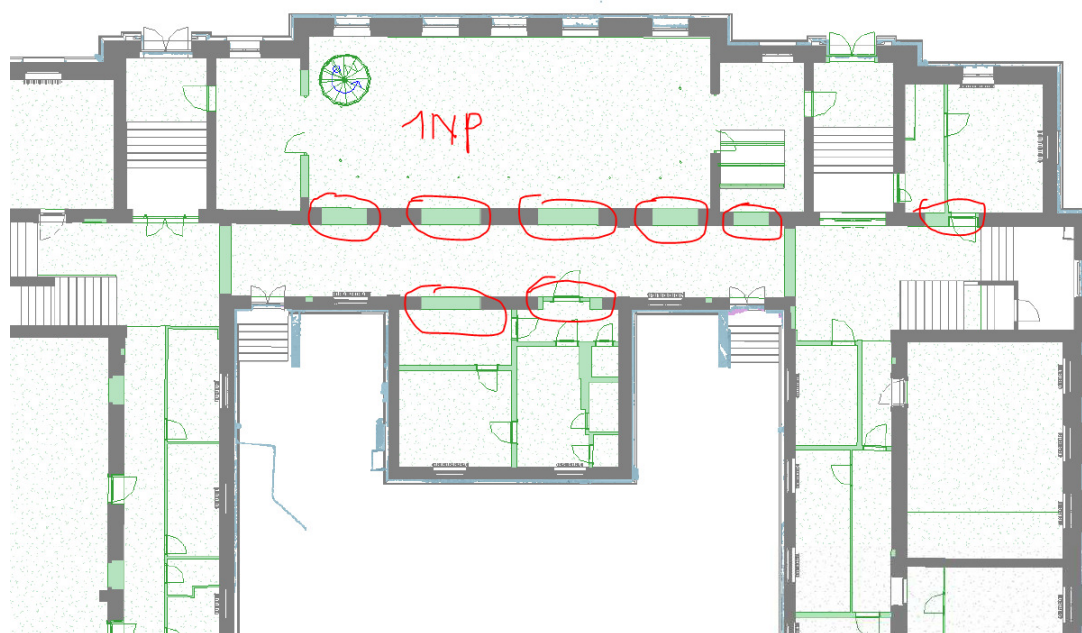
3.2.2. Úpravy v nadzemních podlažích – nové otvory

(nové otvory jsou červeně vyznačeny):

V současné době jsou podélné nosné zdi oslabeny stávajícími prostupy, otvory a oslabeními, které bude nutné zasanovat ještě před realizací nových otvorů ve zdech. Viz statický výpočet - část 4 (samostatný dokument).

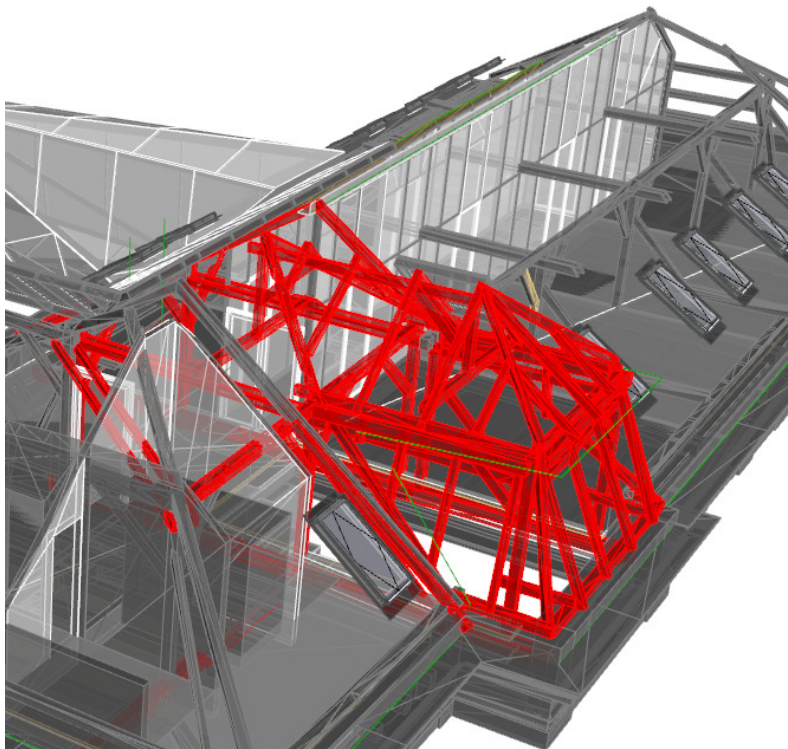
- 2) Konstrukce vikýře se s ohledem na požadavek na průchozí šířky schodiště rozšíří o cca 20 cm na každou stranu. Vikýř bude postaven znovu ve stejném uspořádání.

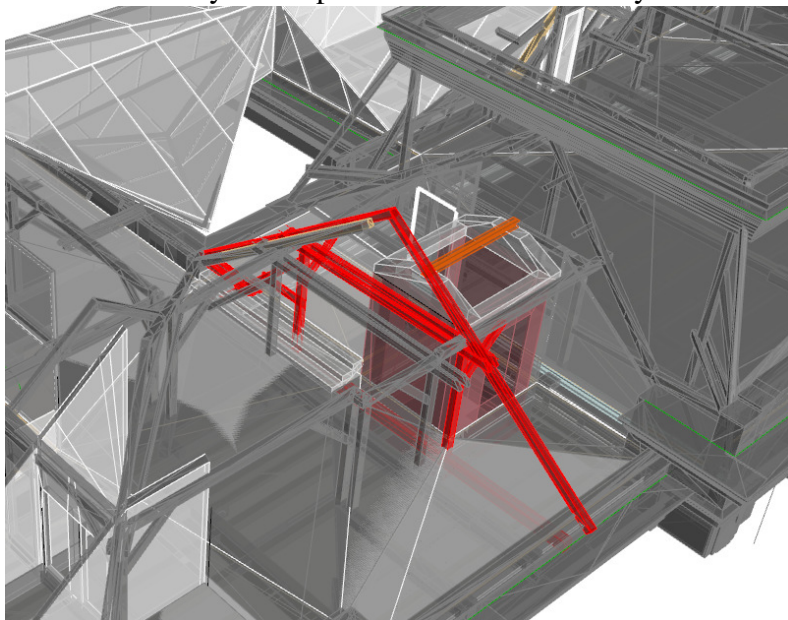
- 3) Posun celé vazby mimo prostor nově budované výtahové šachty

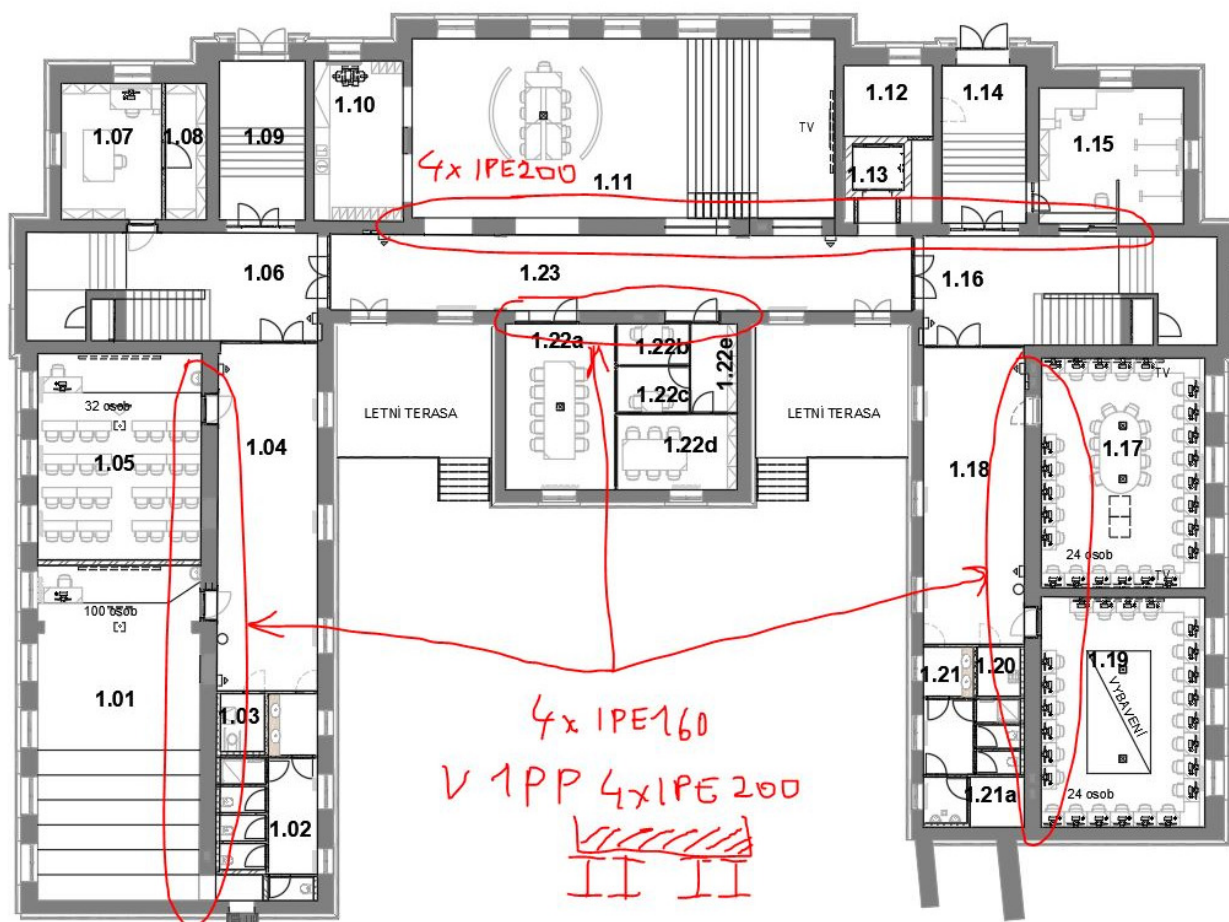
4. Návrh nových otvorů ve stěnách

Veškeré zde zmíněné nově zbudované otvory (na schématu níže červeně) byly posouzeny a nenaruší statiku objektu.

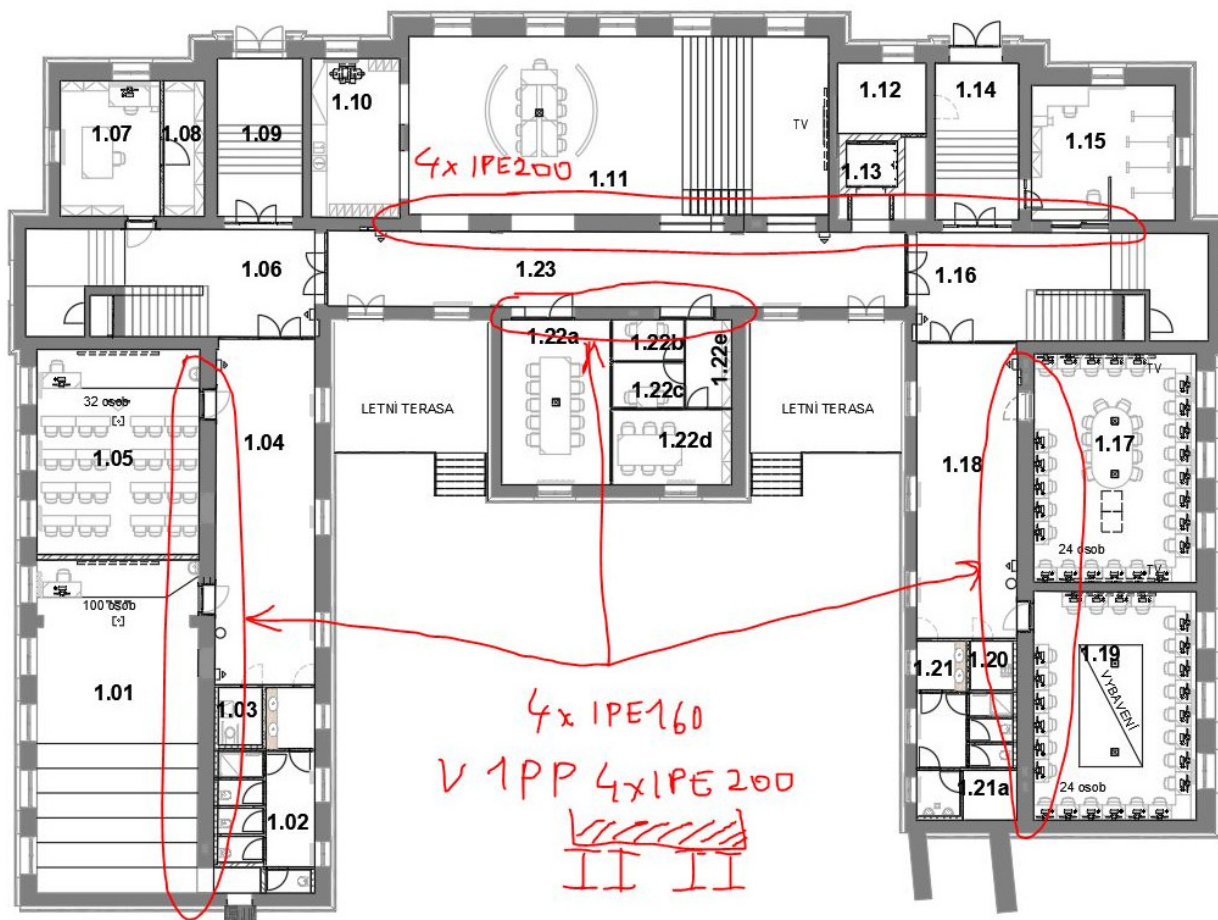
Nejmenší rozměr profilů z konstrukčního hlediska vzhledem k tloušťce zděných stěn: 4xIPE160.
 Průřezy musí být vzájemně propojeny.

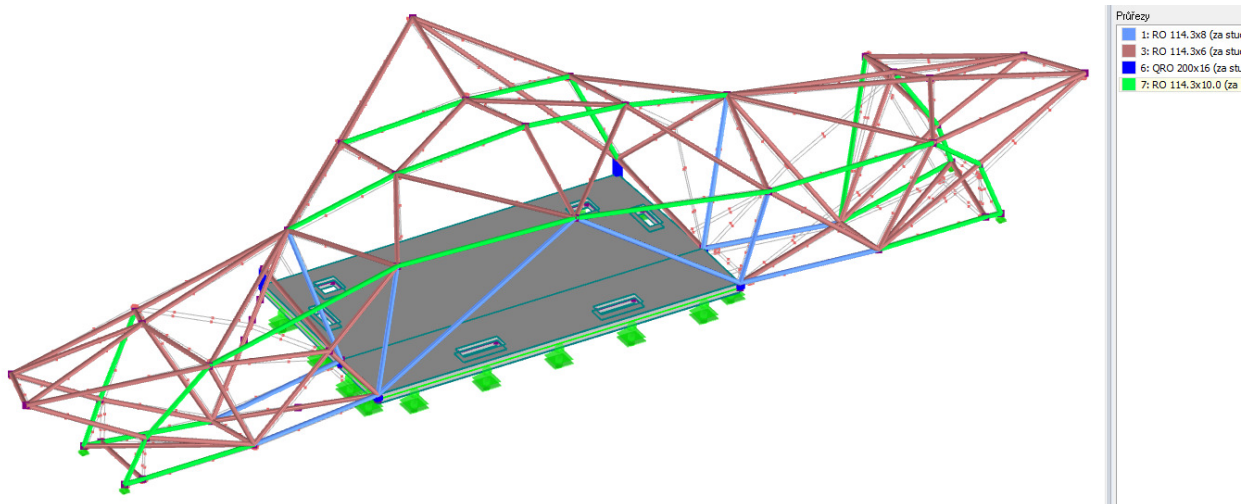
7.5. Průřezy

(zeleně je znázorněn fiktivní rám pro kontrolu sil v desce – nejedná se o skutečný průřez)

CHS114.3x10, S355: za tepla válcované

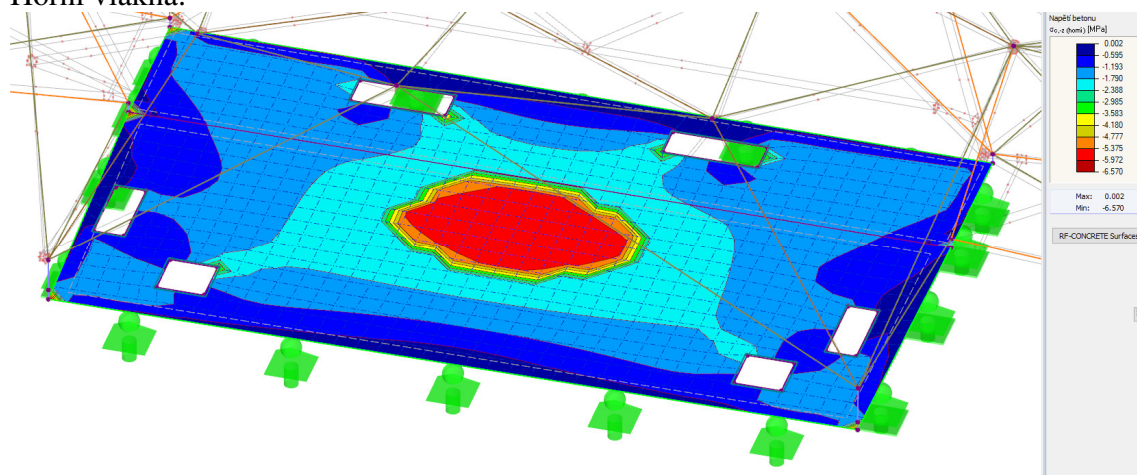
7.8.2.2. Napětí v betonu

Horní vlákna:

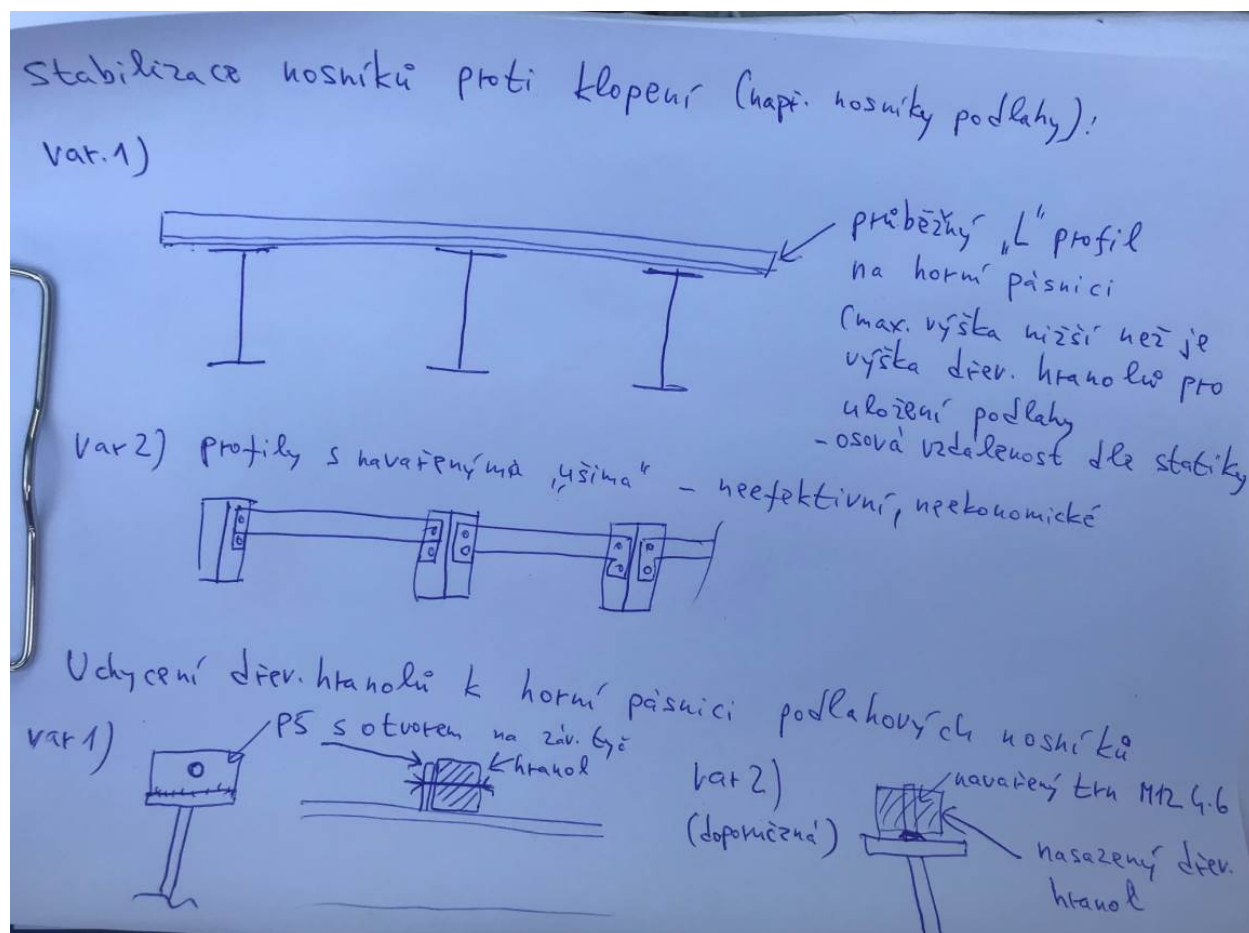
Nosníky IPE 270 S235 v podkroví jsou v rastru cca 600-700 mm. Zajištění proti klopení ve třetinách delšího rozpětí a v polovině kratšího rozpětí.

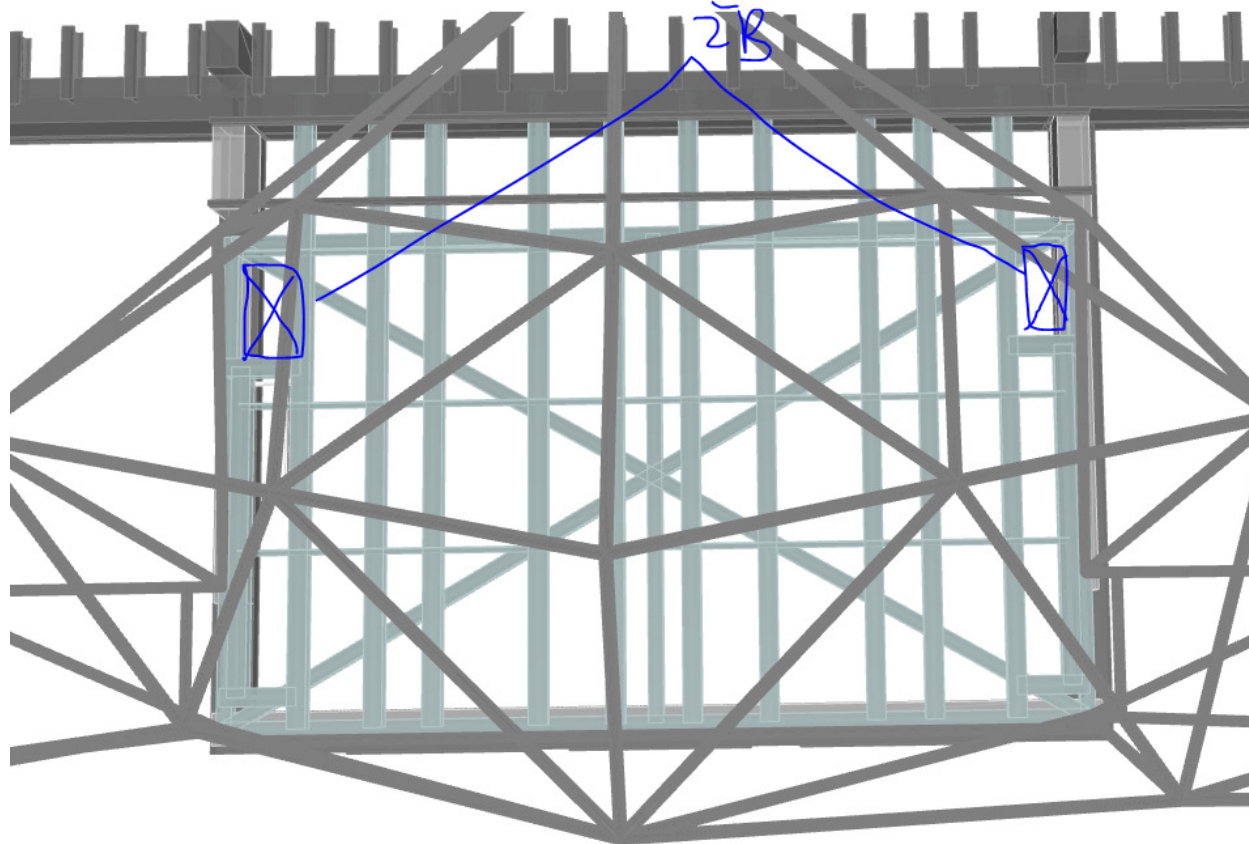
V krajních polích je kolem prostupu ŽB deska tl. max. 80 mm pro zajištění požární odolnosti:

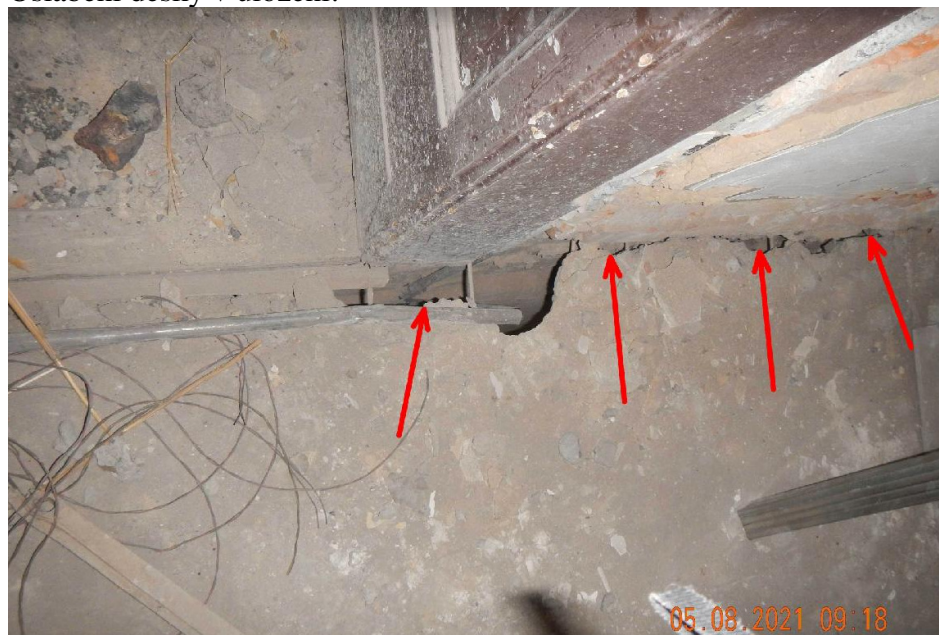
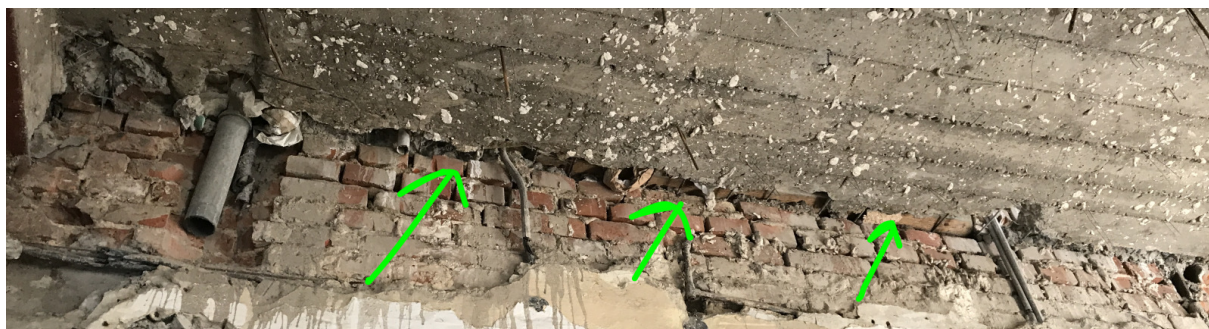
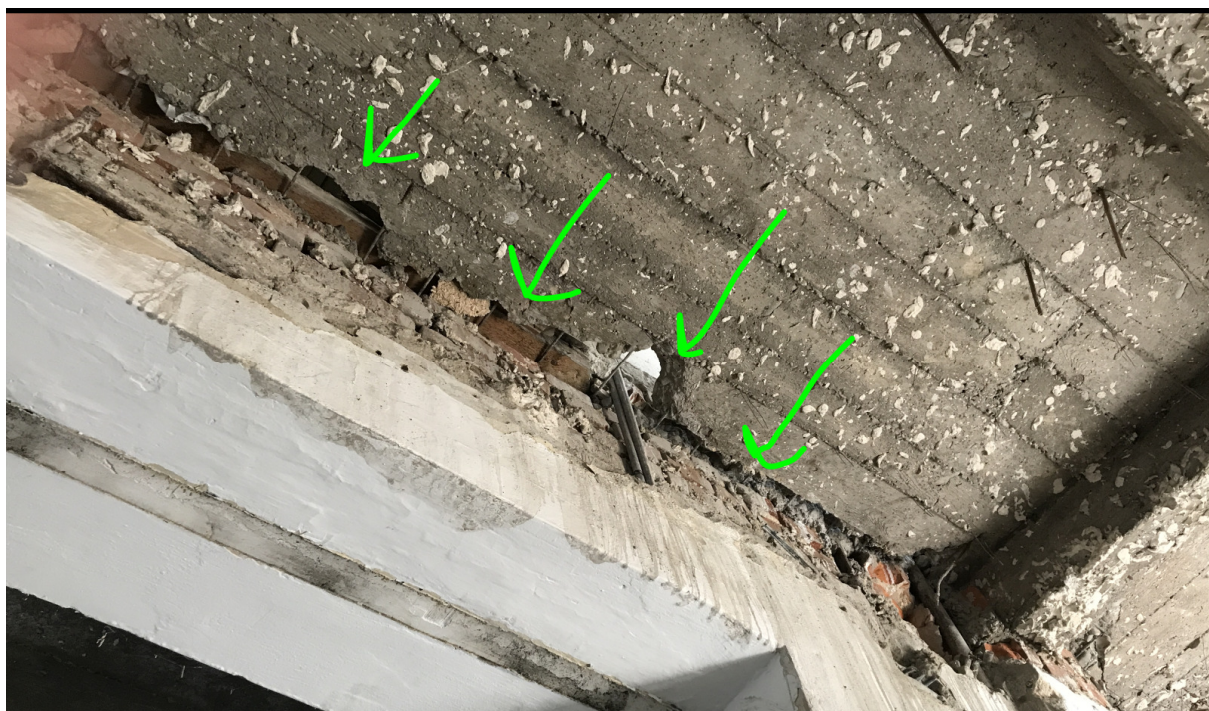
Oslabení desky v uložení:

Skutečná tloušťka stávající desky je v rozmezí 40 mm – 80 mm s tím, že technický stav desky je na mnohých místech technicky v havarijním stavu. Zejména deska s tl. 40 mm nemá s ohledem na svoji minimální výšku, již velmi zdegradovaný a zkarbonatovaný beton, nevhodné oválné říční kamenivo a minimální vyztužení schopnost přenášet požadované zatížení a bezpečně sloužit. S ohledem na degradaci materiálu je tento problém na celé stropní desce na chodbě. Stropy jsou na mnohých místech dále oslabeny smykovými trhlinami, které zásadně ovlivňují únosnost, a dále otvory – dírami po původních instalacích. Jejich statická únosnost je tak dále výrazně oslabena.

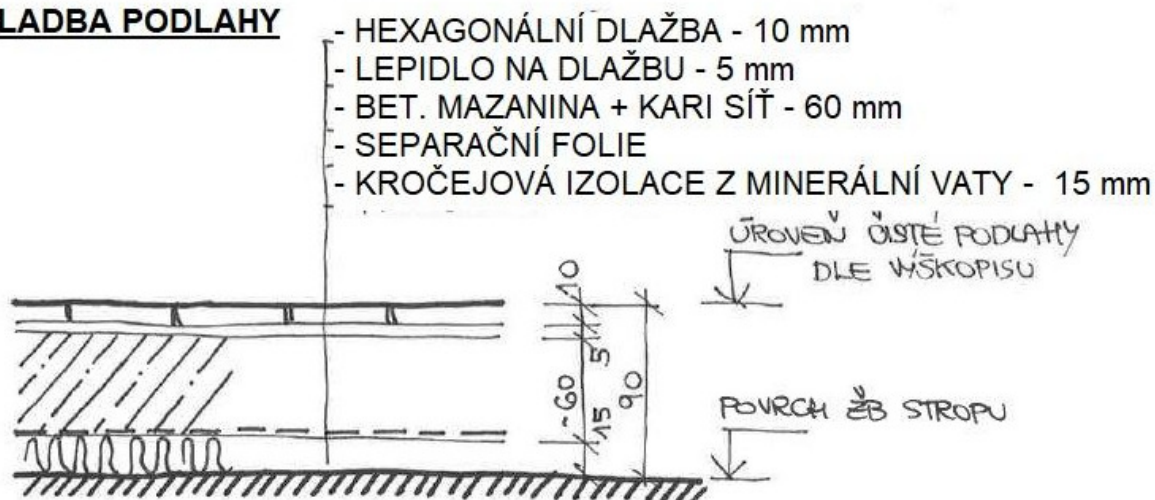
SKLADBA PODLAHY

Zatížení nad roznášecí ŽB deskou: $1,65 \text{ kN/m}^2$

Podhled+instalace = $0,3 \text{ kN/m}^2$

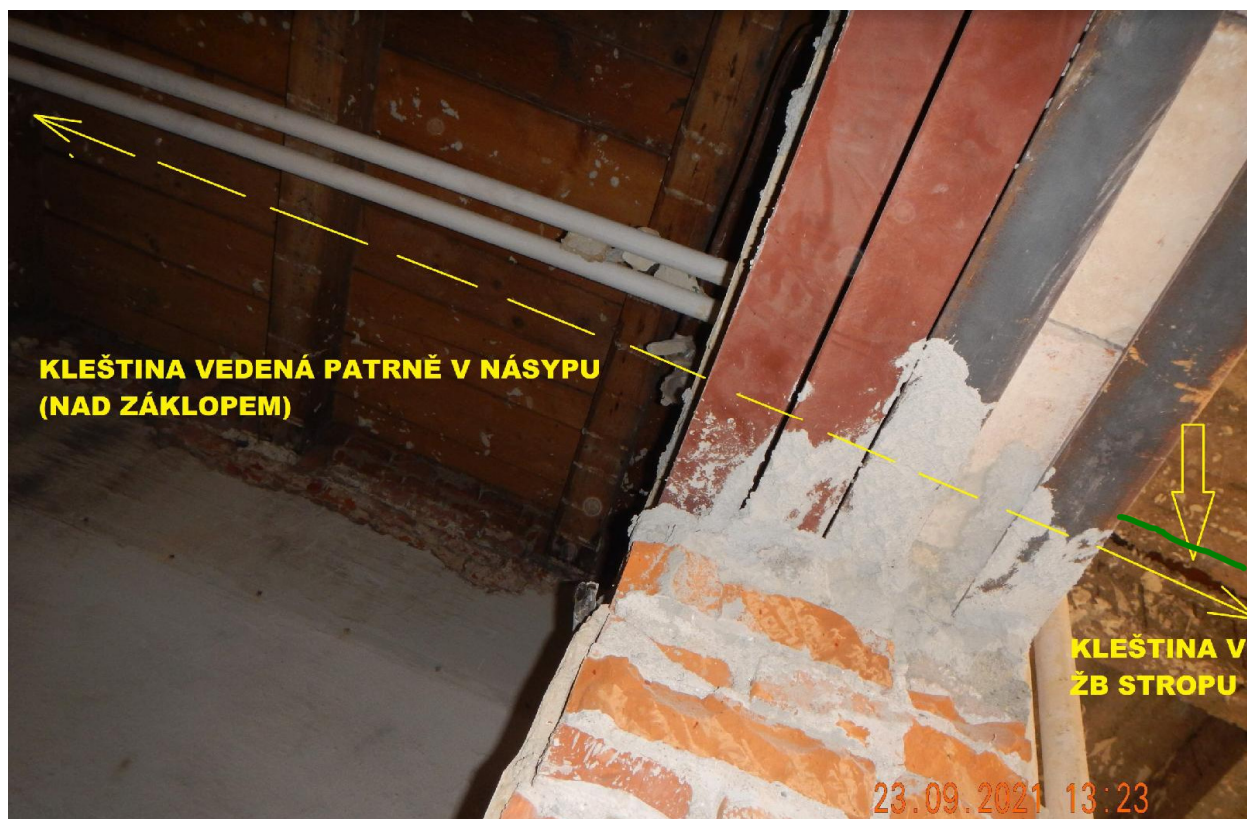
Tyto prvky je nutné ponechat. Při bouracích pracích postupovat tak, aby nedošlo k jejich poškození!!

Po jejich odkrytí statik zhotovitele zhodnotí jejich stav (stupeň koroze, poškození dřívějšími i současnými zásahy apod.) a rozhodne, zda je lze ponechat, nebo je ekvivalentně nahradit a zalít, tj. zakotvit do nové ŽB desky.

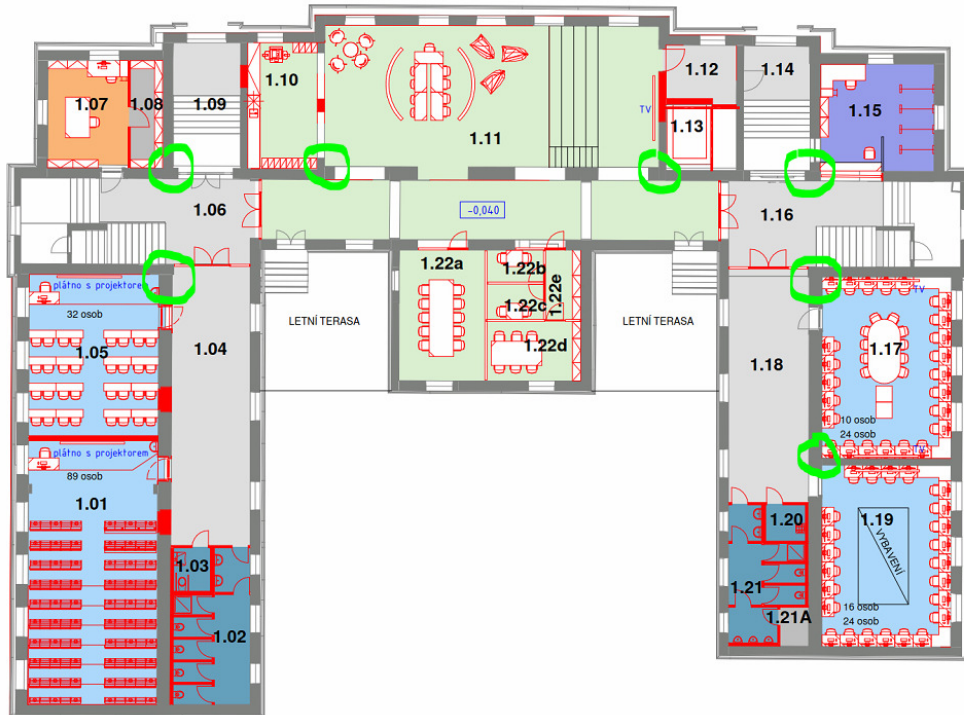
1NP:

Je nutno ověřit stav všech kroužkem označených míst in situ:

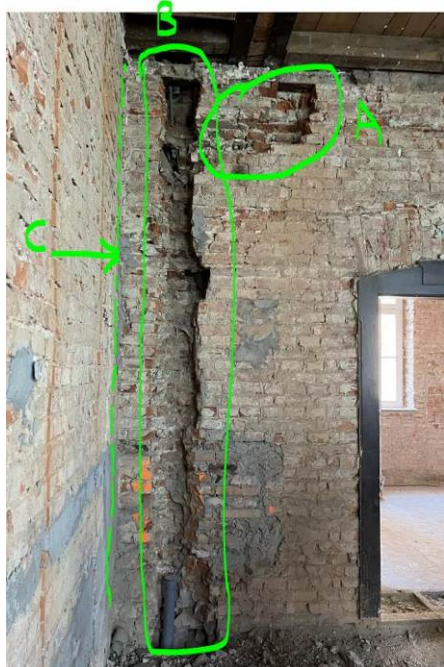
2.6. Typické příklady poškození s nutností sanace

A – kapsa ve zdi po trubce – bude zabedněná a zalitá záливkovou hmotou

B – drážka na instalační trubku (bude využita pro novou instalaci) – po osazení nové trubky odseparovat tuto trubku např. mirelonem, zabednit a vylít otvor záливkovou hmotou

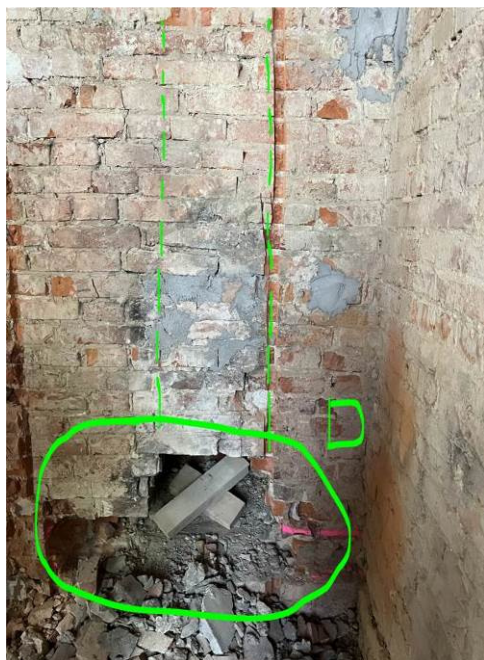
C – **po vylití veškerých otvorů ve zdi min. ve vzdálenosti do 80 cm od rohu (styku zdí) neprovázané zdivo v rohu v místě křížení zdí provázat na vazbu.** V případě výskytu původní zdravonstalace tuto instalaci v rámci možností odstranit a otvor vylít záливkovou hmotou.

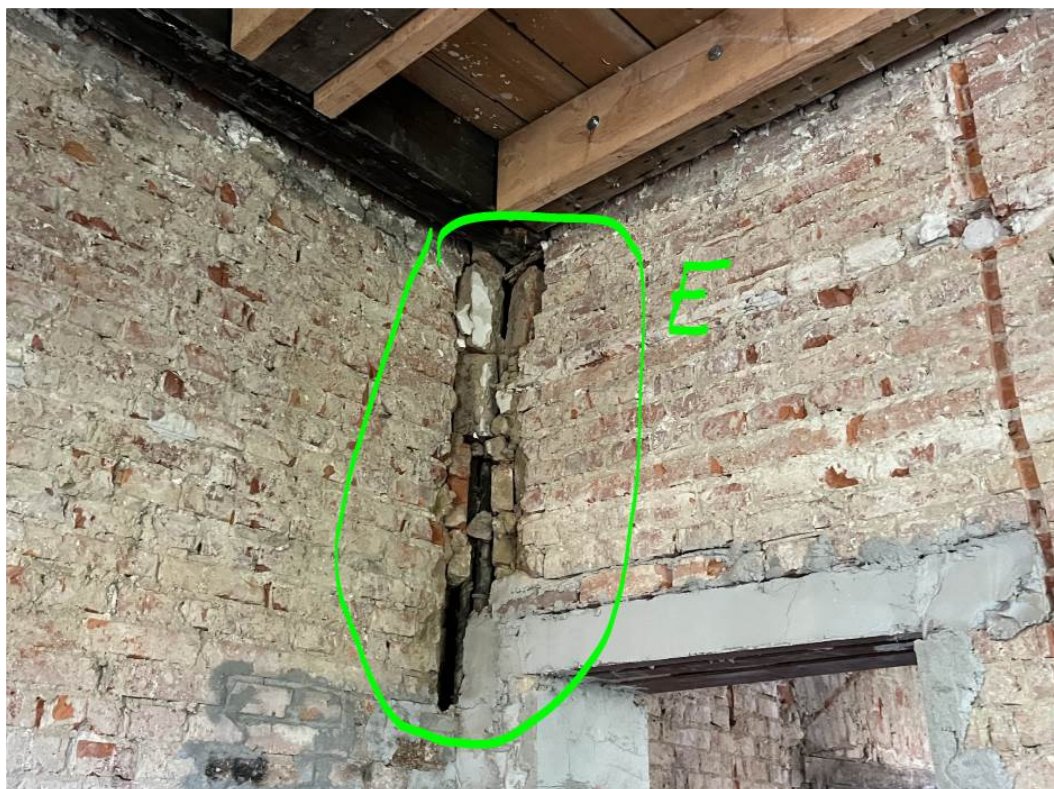
D – oslabení komínovým tělesem či jinými otvory. V rámci sanace je nutné odstranit veškerou suť a komínové vložky (pokud jsou přítomny), zabednit otvor a vylít jej záливkovou hmotou. Viz dále – „Pracovní postup - sanace otvorů a dutin u pilířů“.

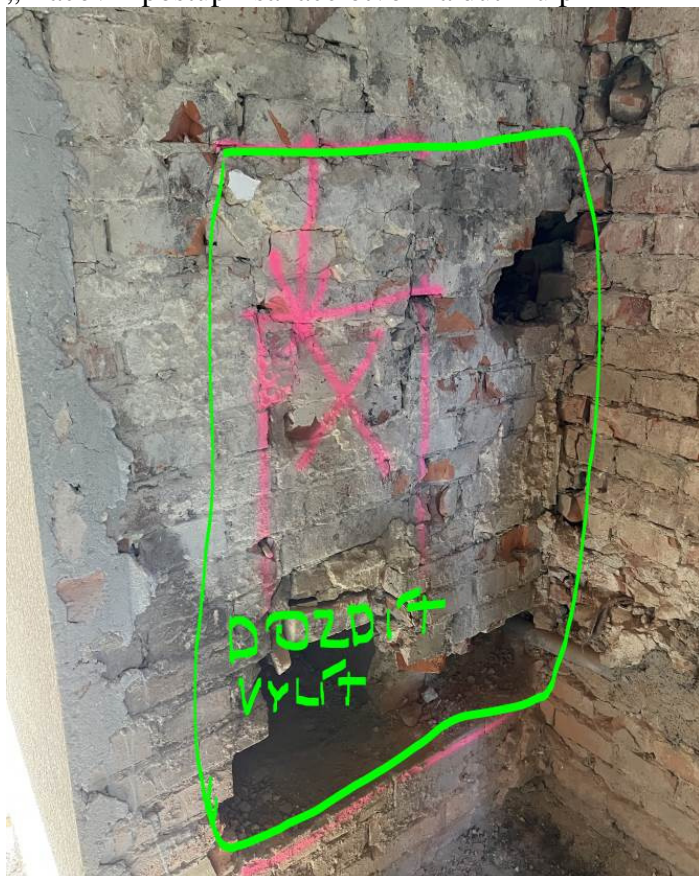
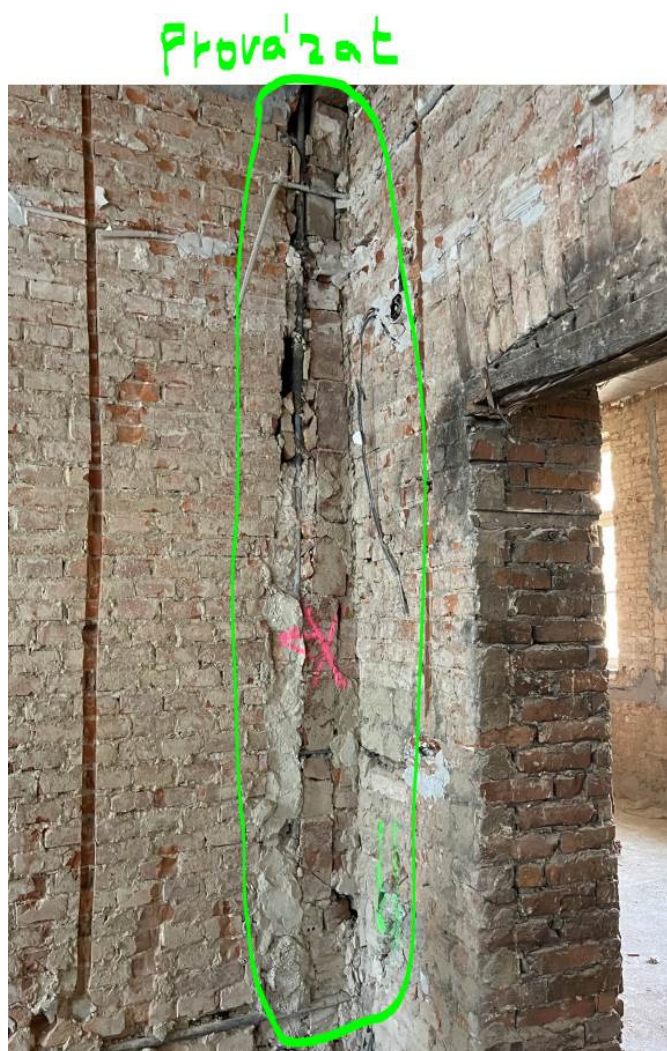
E – zdivo v rohu po vylití veškerých prostupů ve vzdálenosti min. 80 cm od styku zdí provázat, vnitřní prostor po odstranění starých instalací (v rámci tech. možností) vylít zálivkou - viz dále „Pracovní postup - sanace otvorů a dutin u pilířů“

V rohu provázat zdivo plnými cihlami na cementovou maltu

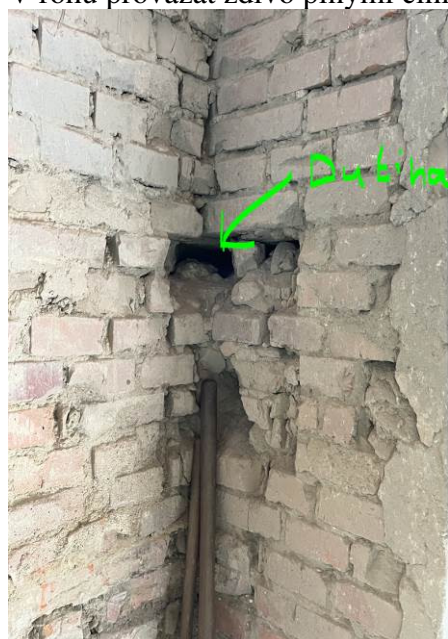
Dutiny zalít dle pracovního postupu „Pracovní postup - sanace otvorů a dutin u pilířů“

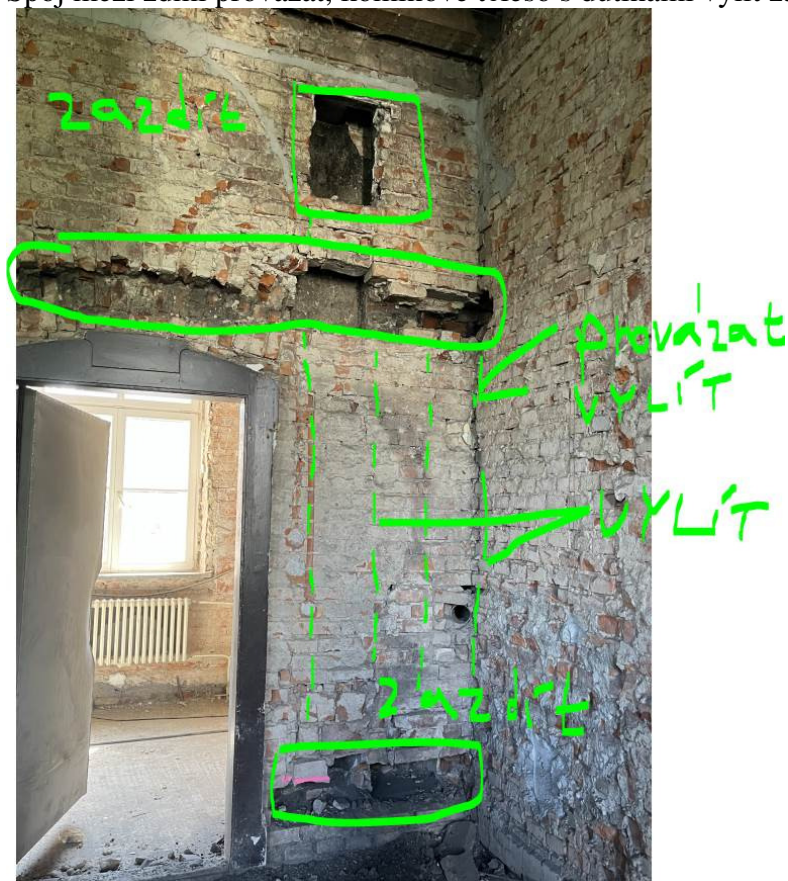
Spoj mezi zdmi provázat, kominové těleso s dutinami vylít zálivkou

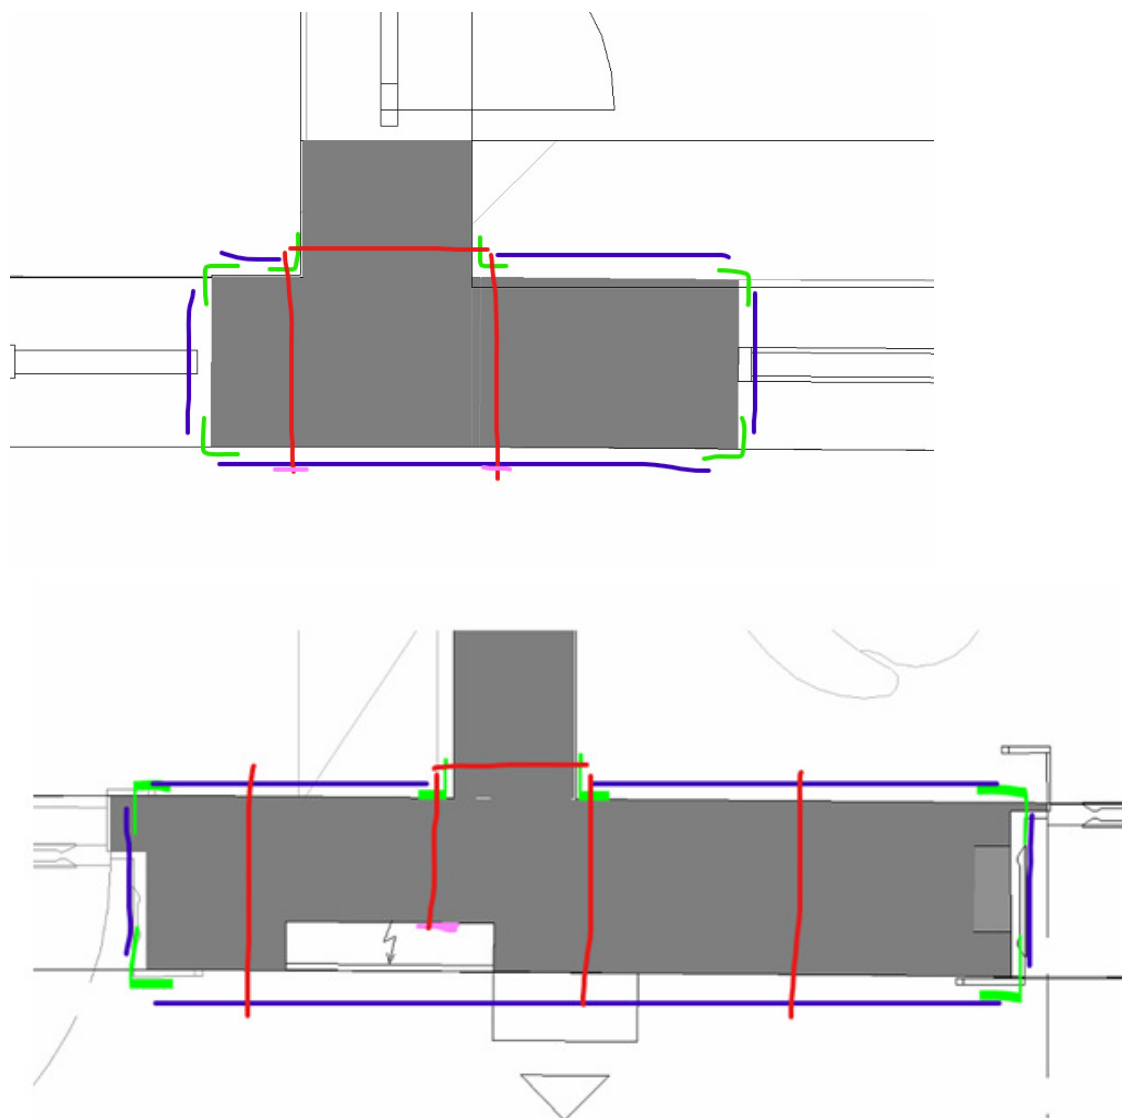
Zde je nutné provést vylití dutin a obandážování ocelovými profily.

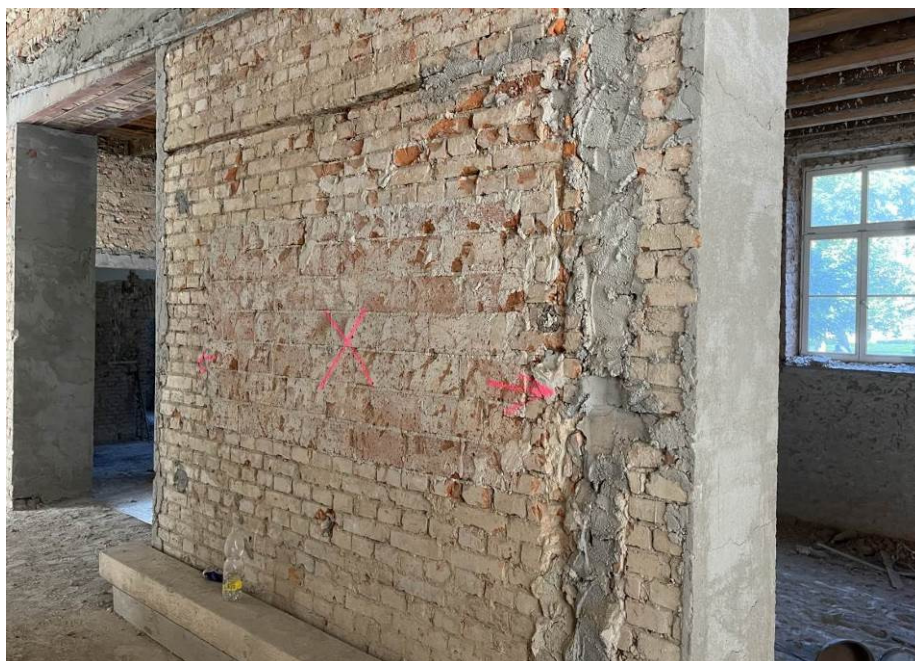
Pilíř u rizalitu je značně oslabený průduchy a komínovými tělesy. Zdivo „na kant“ přezdít, alternativně provést vylití záhlívkovou hmotou. Pilíř rizalitu v INP v narušených částech obandážovat.

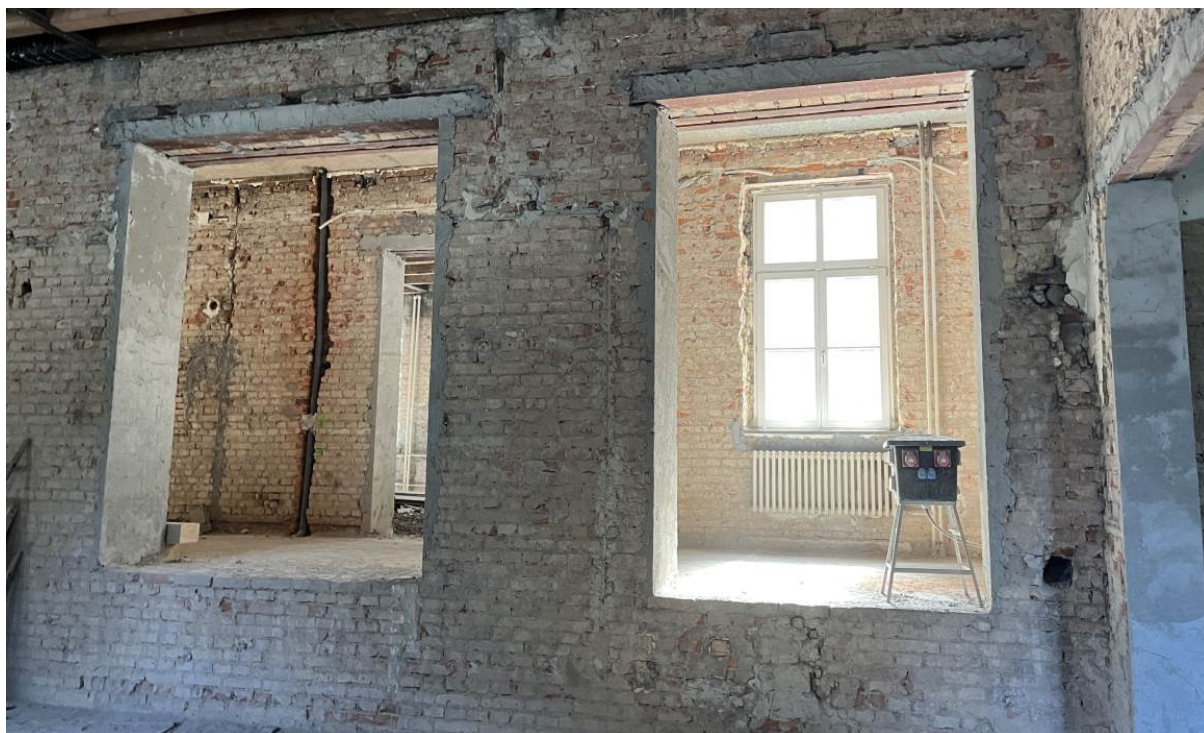
Pilíře v 1NP pro vylití dutin a obandážování.

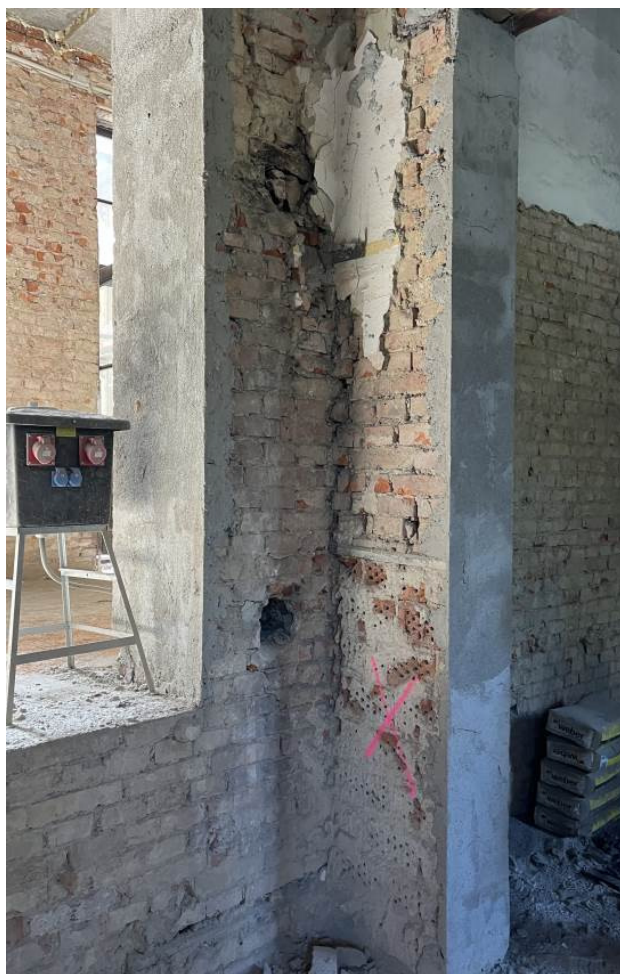
Tento roh provázat, obandážovat.

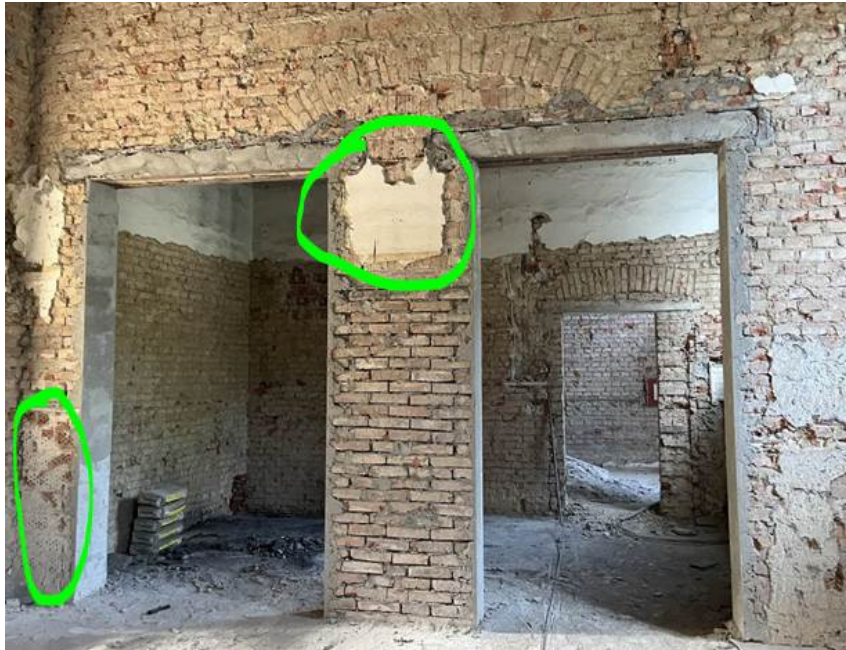
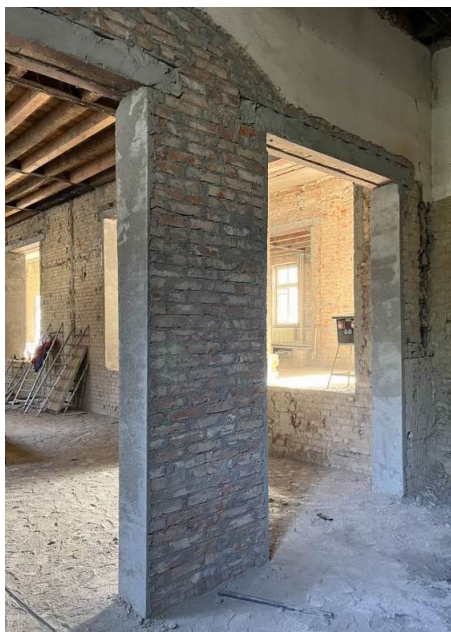
4.1. Pilíř v 1NP v příčné zdi

Neprovázaný pilíř v 1NP:

- v zakroužkovaných oblastech jsou příčkovky!!!, resp. duté děrované cihly. Tyto nevyhovující prvky je nutné vyměnit za plné cihly (po předchozím podstojkování překladů)
- středový pilíř a pilíř v rohu je nutné obandážovat ocelovými profily, viz kap. 2.7, bod **Chyba! Nenalezen zdroj odkazů.**

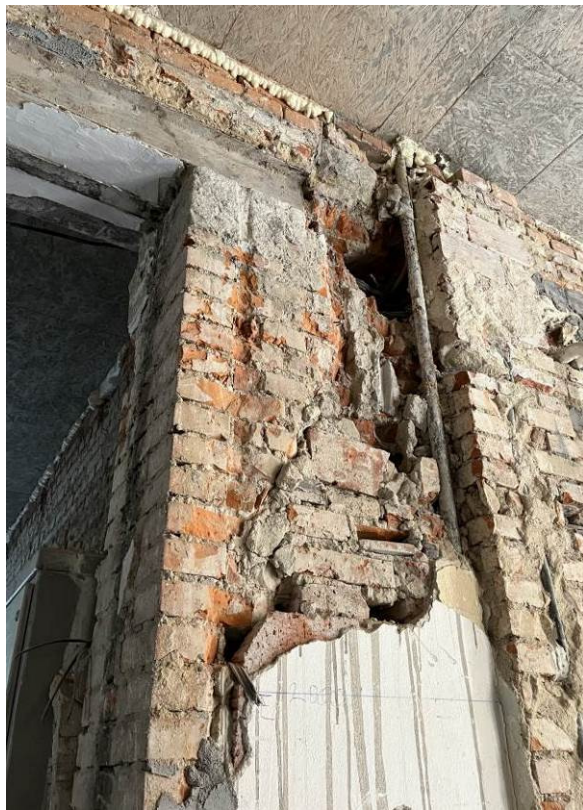
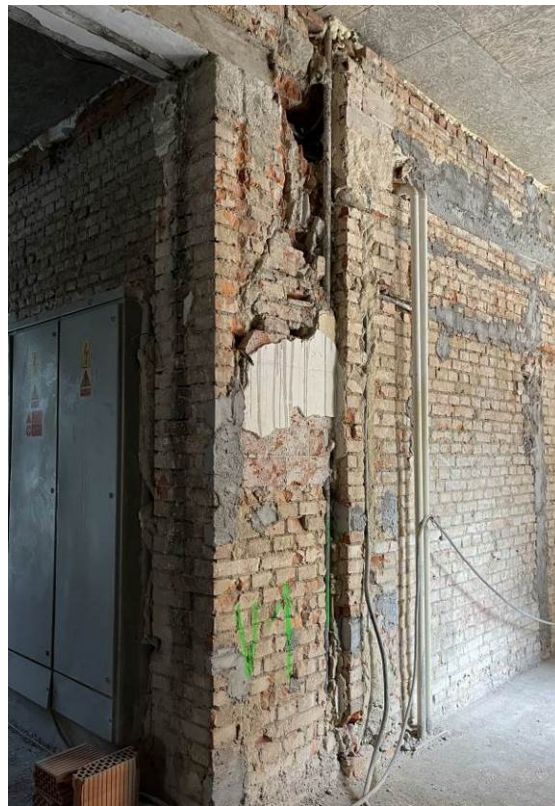
4.2. Narušené části zdí

Nutno dozdit nebo zalít (dle volby zhotovitele), posléze provázat. Výčnělek napravo od rohu, který nemá nosnou funkci, odstranit (např. odříznout.) Roh ovinout helikální výztuží přes ro (Ø8, resp. Ø6, každá 3. spára, přesah 1,5 m na každou stranu od rohu
