Ostravská univerzita
OBJEKT A
PŘÍRODOVĚDECKÁ FAKULTA

STATICKÝ VÝPOČET
ČÁST 1
STATICKÝ VÝPOČET STAVEBNÍCH
ÚPRAV

Ing. Jaroslav Průša, Ph.D.

06/2023

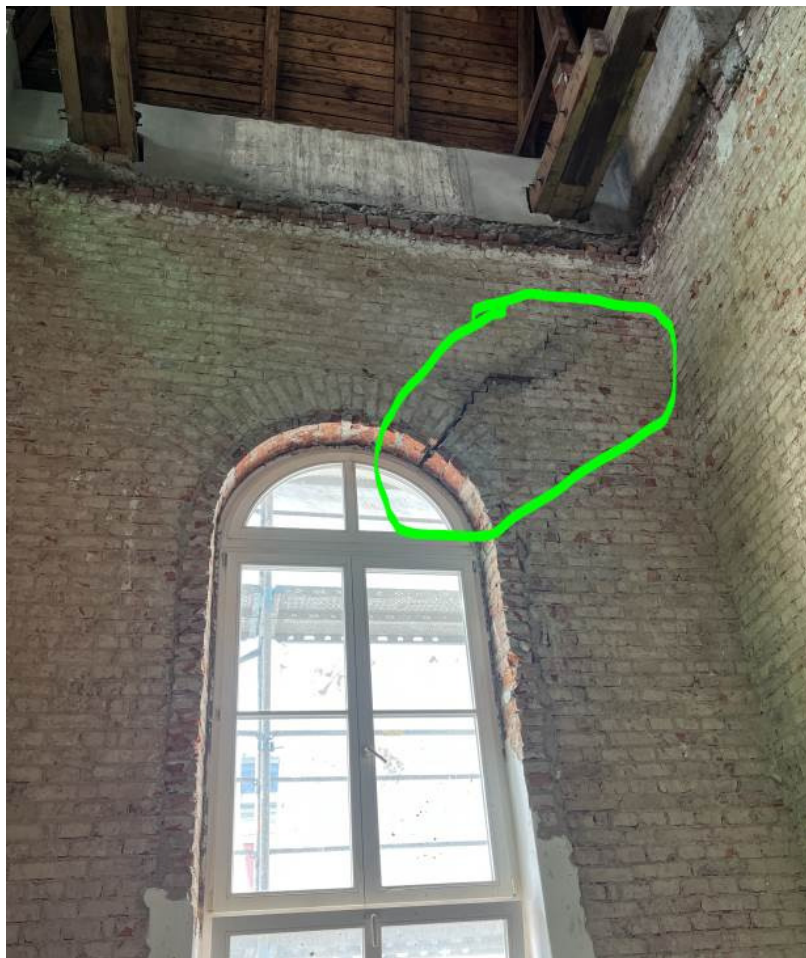
4.4. Potrhaná zeď u schodiště

Trhlina u okna: zainjektovat za účelem slepení trhliny, dále provést stehování trhliny pomocí ocelových spon průměru 10 mm vlepených do předem vyvrtaných otvorů. Vzdálenost vlepení 0,6 m od trhliny na obě strany. Pozor – do klenby nevrtat!!!

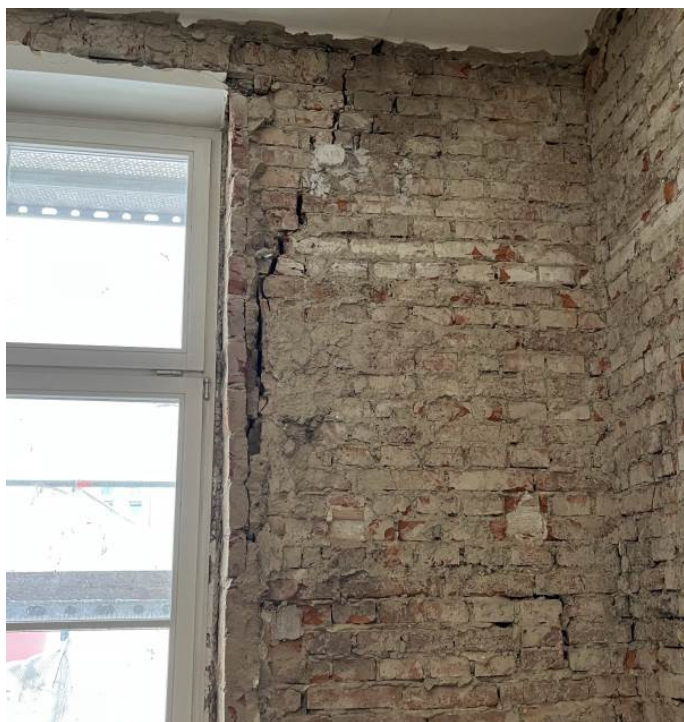
Održené zdivo slepit, horní část zestehovat sponami 8 mm.

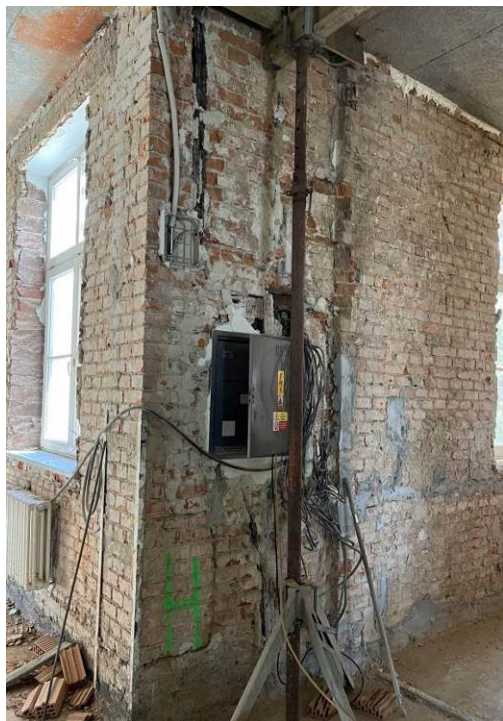
4.5. Oblast rozvaděčů

Nad rozvaděč umístit překlad. Zachovat stávající polohu rozvaděčů! Při přesunu do jiných míst hrozí poškození zdiva z hlediska tohu sil (do zdravých kompaktních částí jinými slovy nedělat nové otvory a dutiny, pokud je okolí již tak silně oslabeno!)

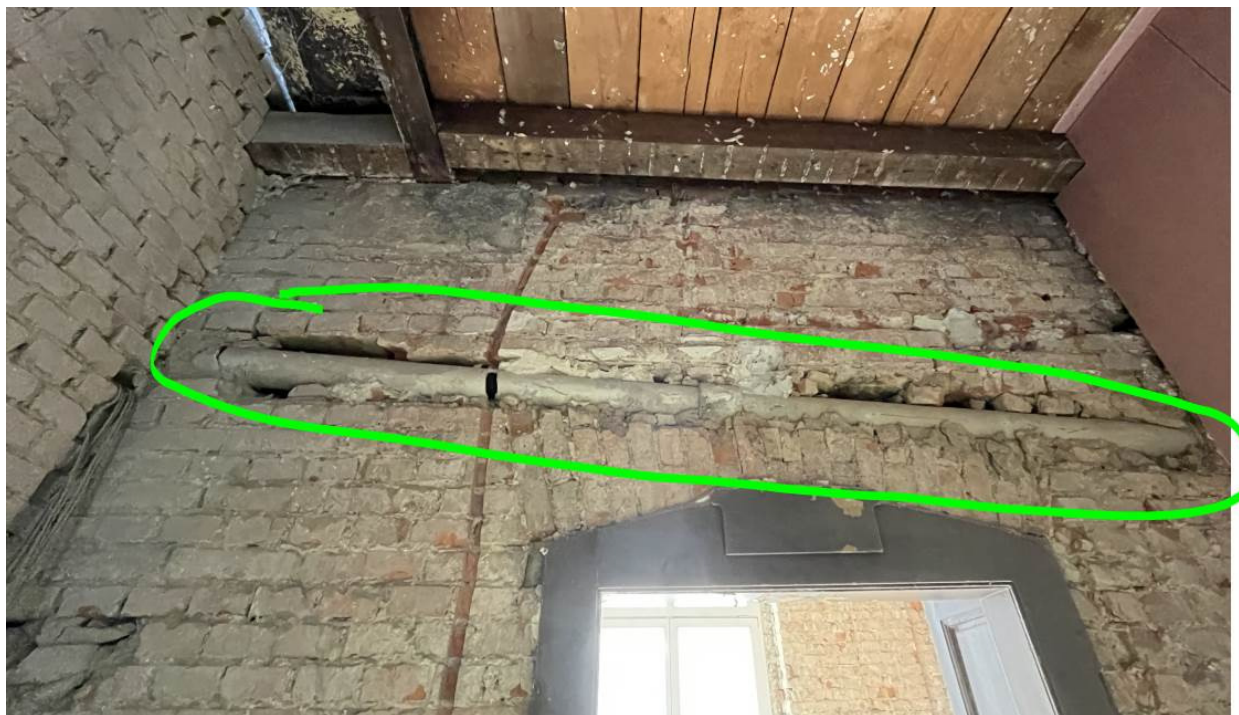
4.6. Hluboká podélná drážka ve zdi

Odstranit trubku a v tomto případě je výhodné osadit 2x prut výztuže Ø8 a kompletně zalít drážku zálevkovou hmotou

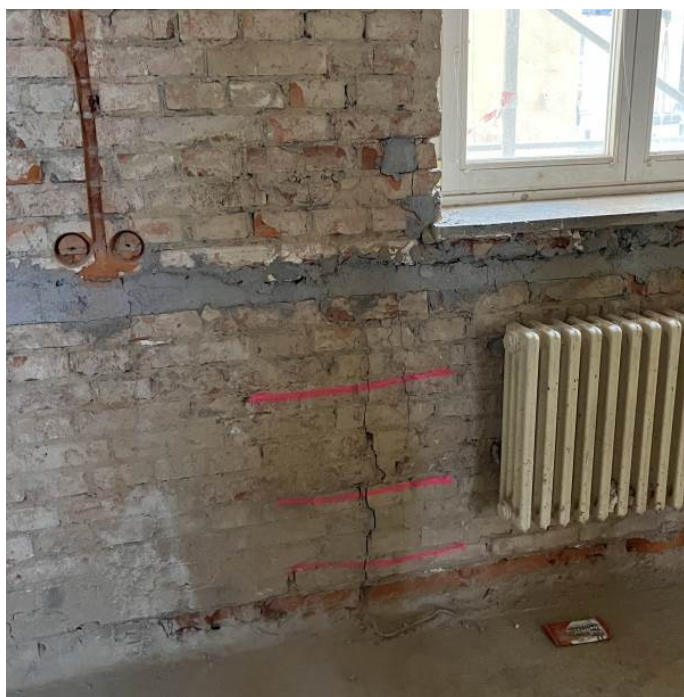
4.7. Trhliny ve zdech

Sešití trhlín helikální výztuží: každou 3. spáru, 500 mm od trhliny na každou stranu, Ø8

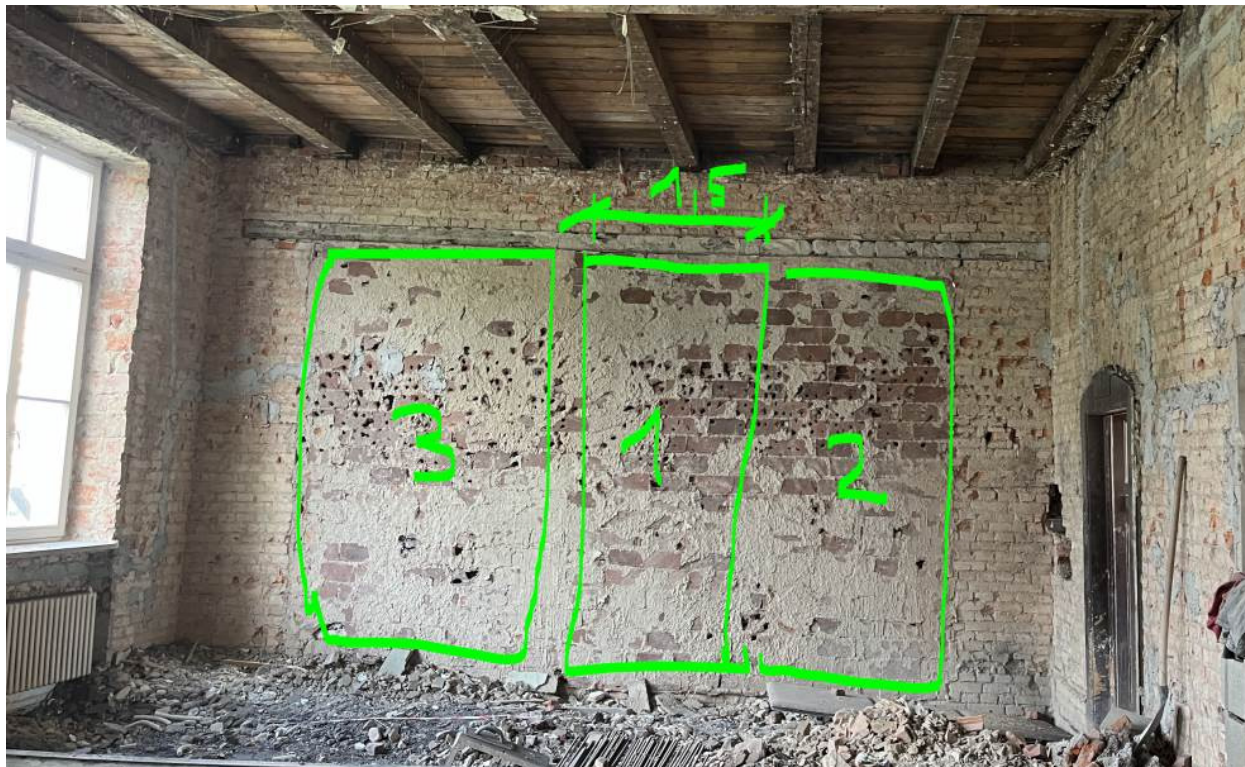
4.8. Příčky z dutých cihel

Příčka z dutých příčkovek na výšku v posledním podlaží – je nutno vybourat a vyměnit za např. ytong min. 250 mm šířku (příčka leží na zdi probíhající přes všechna podlaží). S ohledem na nedostatečně dimenzovaný překlad nad příčkou pro dané rozpětí příčku odbourat po částech a ihned po odbourání dané části tuto část dozdit novým zdivem – polostup je následující: jako první se odstraní cca 1,5 m široký pás uprostřed příčky, následně se dozdí novým zdivem. Až poté se odstraní a dozdí okraje příčky.

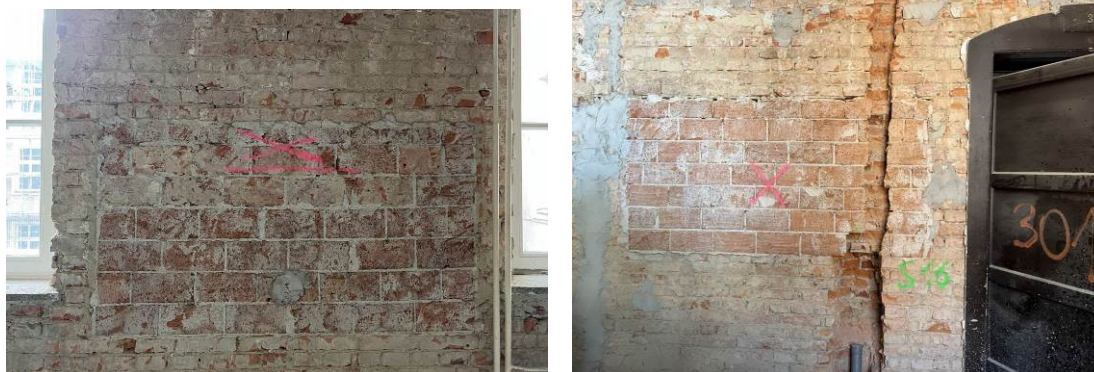
Obvodová stěna do dvora:

Tam, kde ostění oken nejsou tvořeny plnou vazbou cihel min. šířky 30 cm, je nutné oslabenou oblast z cihel „na kant“ přezdít. Situace na pravém obrázku: přezdít, provázat.

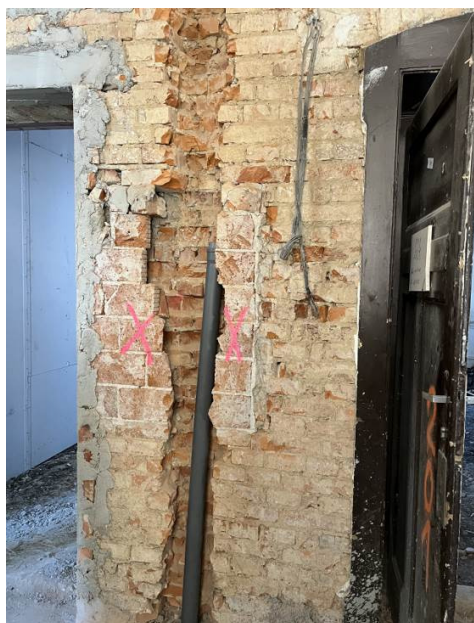
4.9. Úzké oslabené pilíře mimo 1NP

Pilíř mezi dveřmi s výrazným oslabením:

- duté cihly odstarnit a přezdít na vazbu, alternativně duté cihly odstranit, zabetonovat a vylít
- veškeré dutiny vylít
- v případě pilíře jako na obrázku výše provést v případě doporučení statika stavby ocelovou bandáž dle postupu v kap. 2.7.

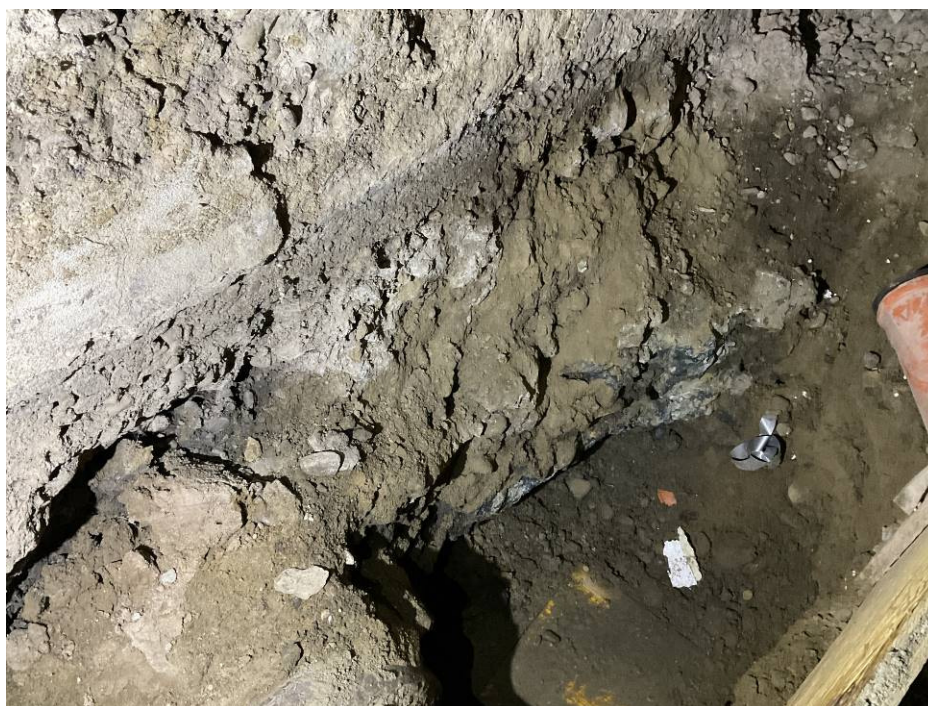
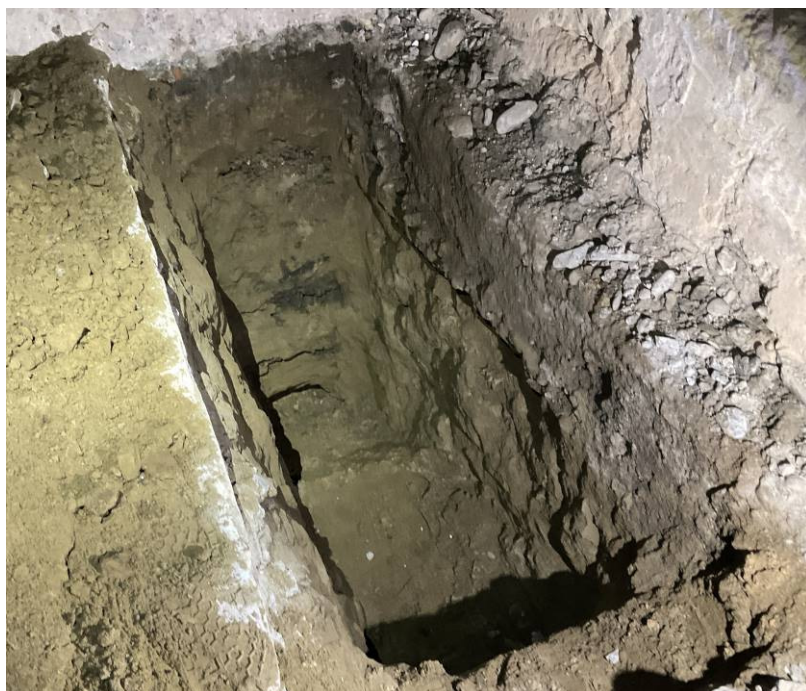
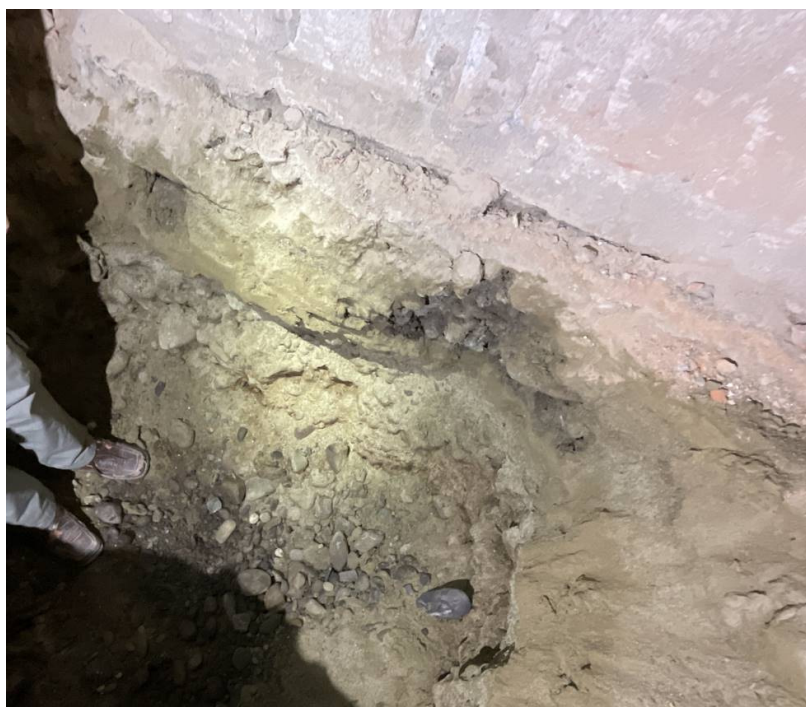
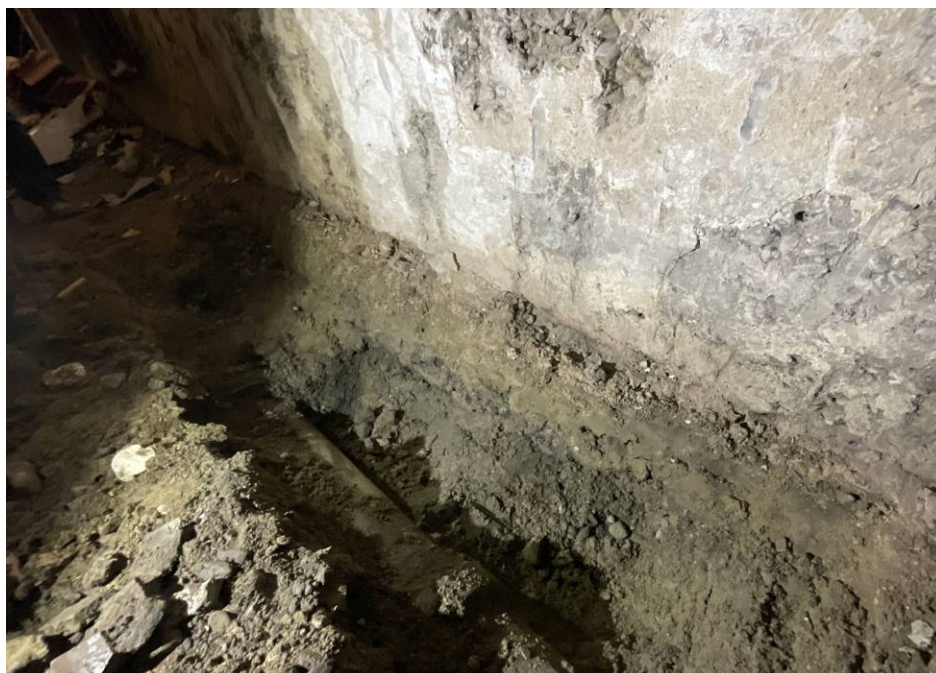
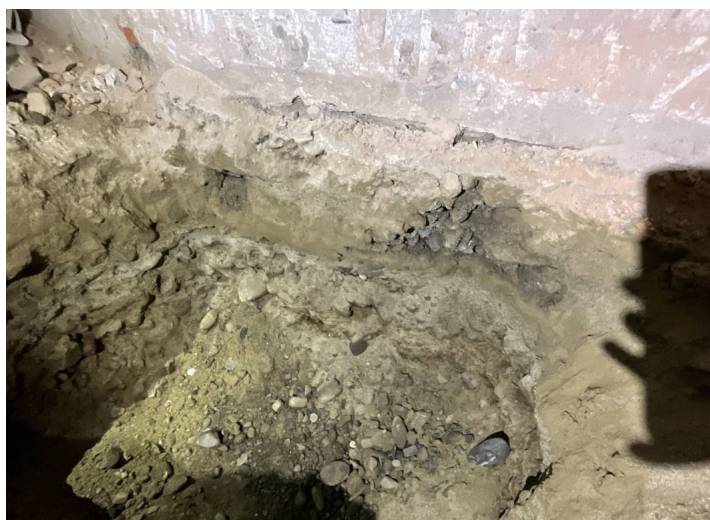
Fotografie z místního šetření po provedení odkopů: je patrná značná nekvalita pásu a jeho degradace

- V části objektu byla základová spára zachycena v hloubce cca 1,5 m pod terénem
V této části je povolen odkop a sanace rovnoměrně z obou stran maximálně po úroveň základové spáry. Je přísně zakázáno podkopávat se s podlahou pod základovou spáru, jinak hrozí bezprostřední zřícení zdi!!! Nikdy nesmí být základová spára podkopána! O vhodné úrovni pro sanaci rozhodne na základě místních podmínek statik stavby (zhotovitele RDS).
- V druhém křídle byla zjištěna základová spára v hl. 0,4 - 0,3m od aktuální výšky terénu v suterénu. Zde je vhodné provést rovnoměrné odkopání z obou stran a provedení symetrického zesílení. Odkopání opět maximálně po úroveň základové spáry!

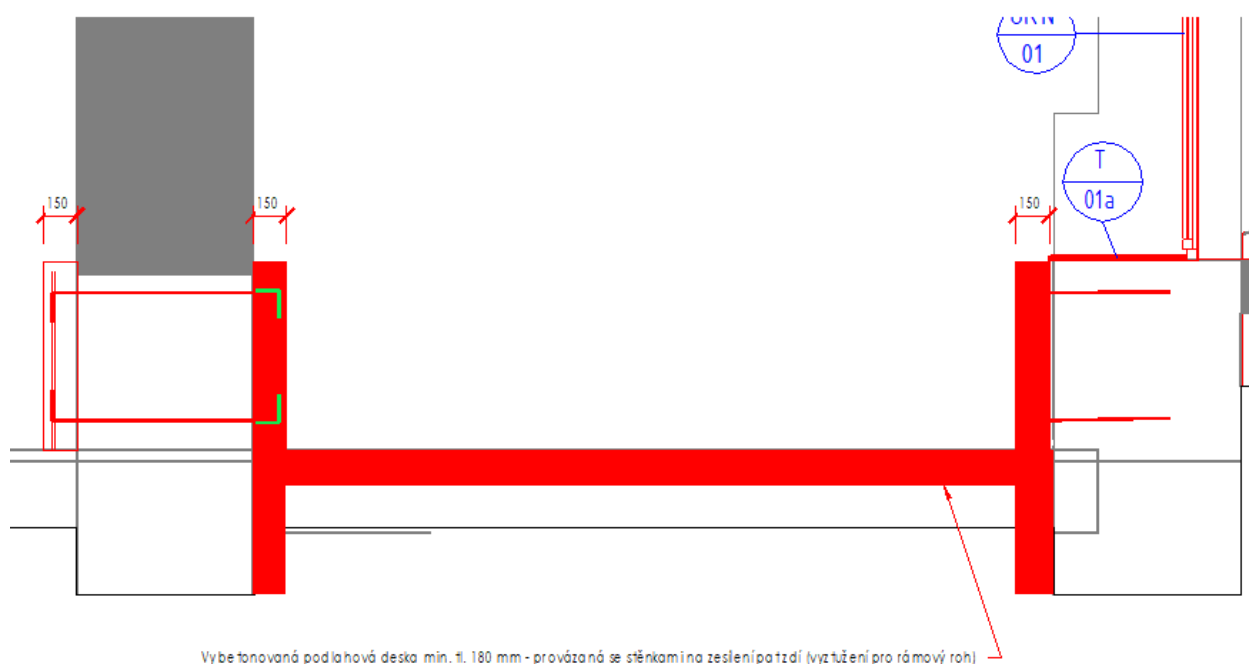
Na schématu níže je naznačená podlahová deska min. tl. 180 mm provázaná s výztuží stěny, což zajistí stabilitu paty zdi. Toto řešení pro zajištění stability základových konstrukcí je jediné možné v oblastech, kde není možné odkopat vnější obvodovou zeď z exteriéru. Chemické kotvy do nepevného narušeného materiálu základu samy o sobě neposkytnou dostatečnou míru bezpečnosti, proto je nutné propojení se základovou deskou.

Z hlediska stanovení výkazu výměr je nutno provést sanaci po celé délce středové zdi i obvodových zdí. Podle stavu na místě po odkopání bude pak statik stavby (zhotovitele RDS) rozhodovat o faktické nutnosti provedení sanace a v případě, že nějaká část základových konstrukcí bude shledána jako vyhovující bez nutnosti sanování, bude aplikována méněpráce.

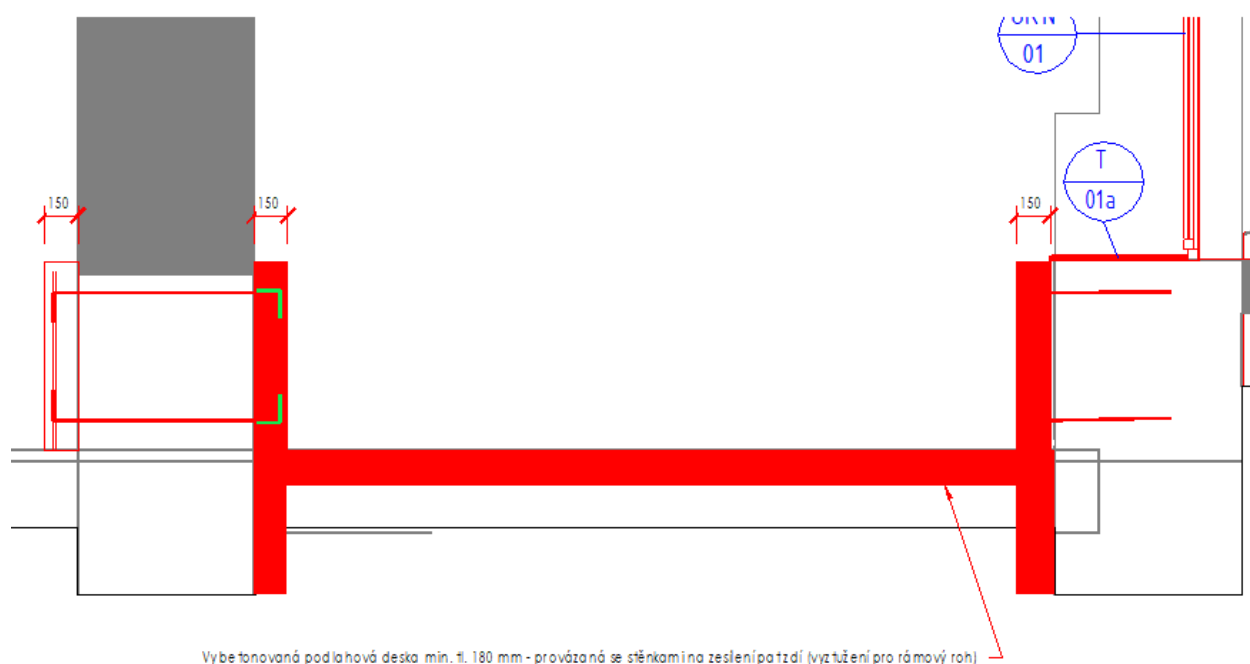
Na schématu níže je naznačená podlahová deska min. tl. 180 mm provázaná s výztuží stěny, což zajistí stabilitu paty zdi. Toto řešení pro zajištění stability základových konstrukcí je jediné možné v oblastech, kde není možné odkopat vnější obvodovou zeď z exteriéru. Chemické kotvy do nepevného narušeného materiálu základu samy o sobě neposkytnou dostatečnou míru bezpečnosti, proto je nutné propojení se základovou deskou.

Z hlediska stanovení výkazu výměr je nutno provést sanaci po celé délce středové zdi i obvodových zdí. Podle stavu na místě po odkopání bude pak statik stavby (zhotovitele RDS) rozhodovat o faktické nutnosti provedení sanace a v případě, že nějaká část základových konstrukcí bude shledána jako vyhovující bez nutnosti sanování, bude aplikována méně práce.

Doplnění k postupu sanace:

Před zahájením prací dodavatel předloží schéma taktů s ohledem na prostorové možnosti ke schválení statikovi.

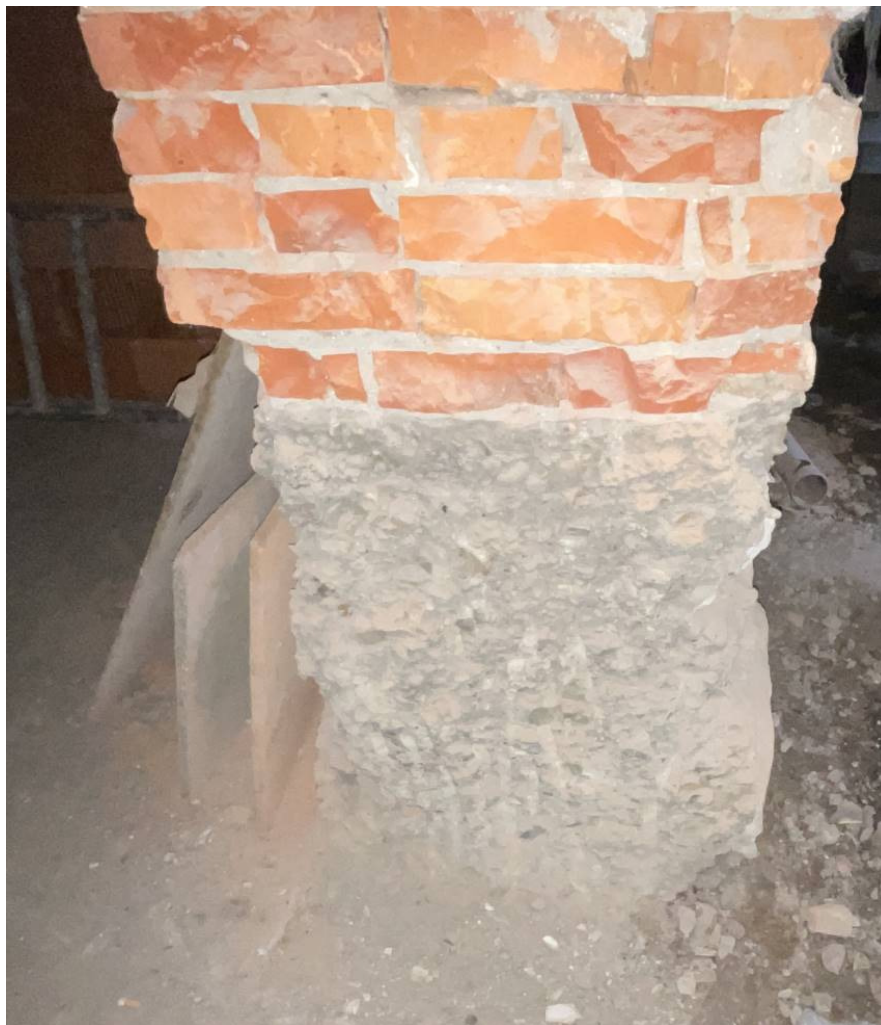
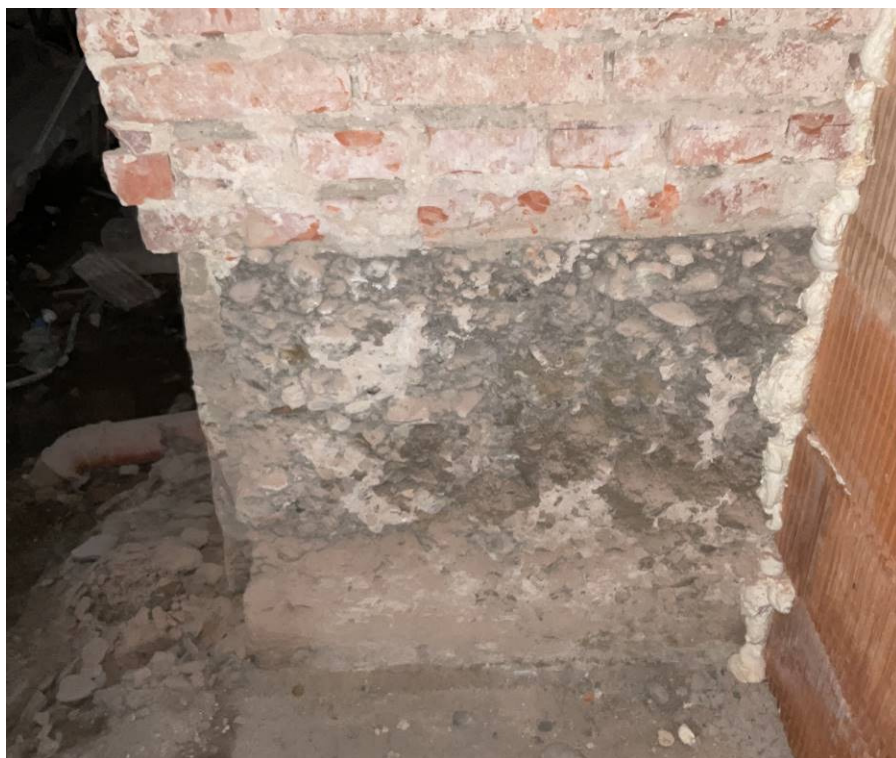
Fotodokumentace pořízená in situ:

3. Zdůvodnění nutnosti řešit tento problém

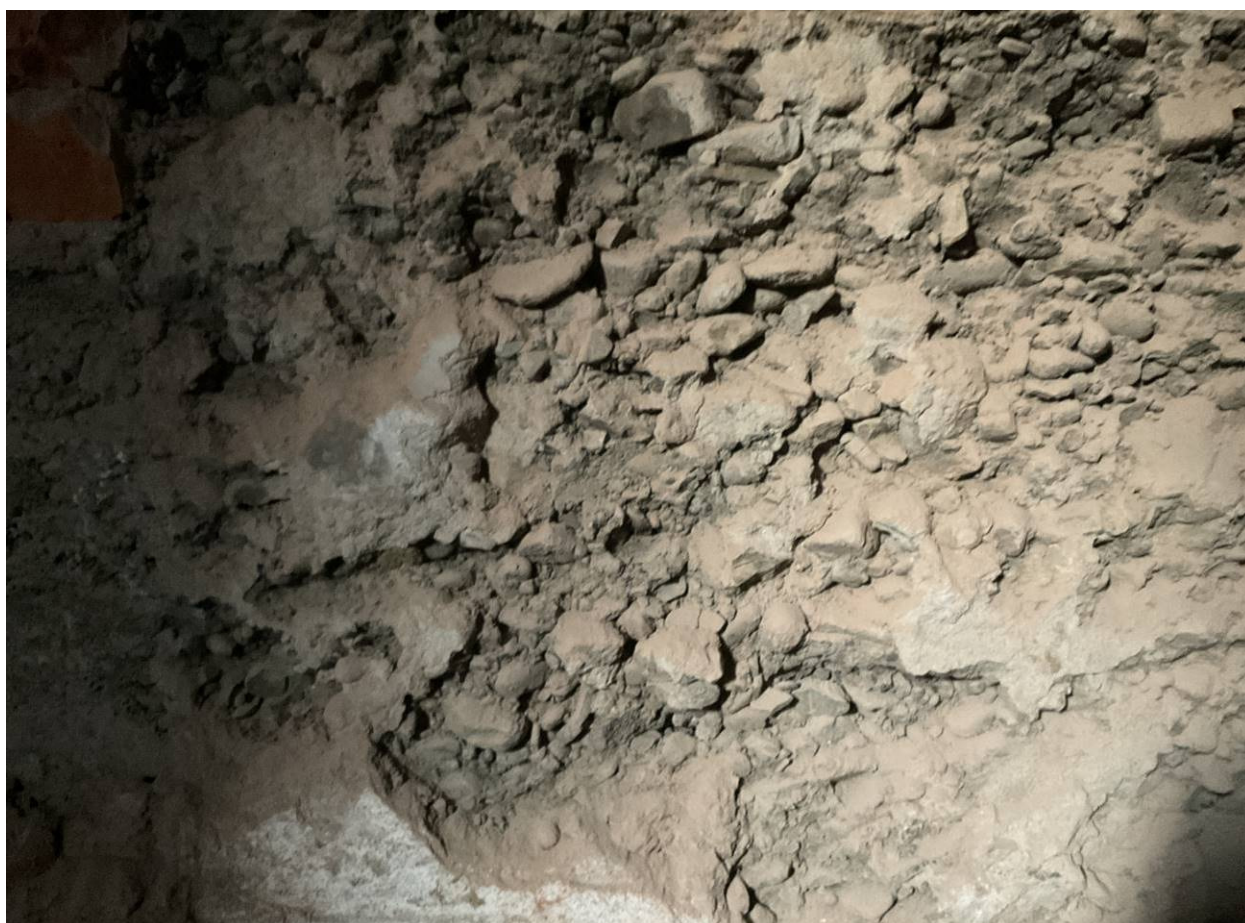
Struktura betonu zblízka:

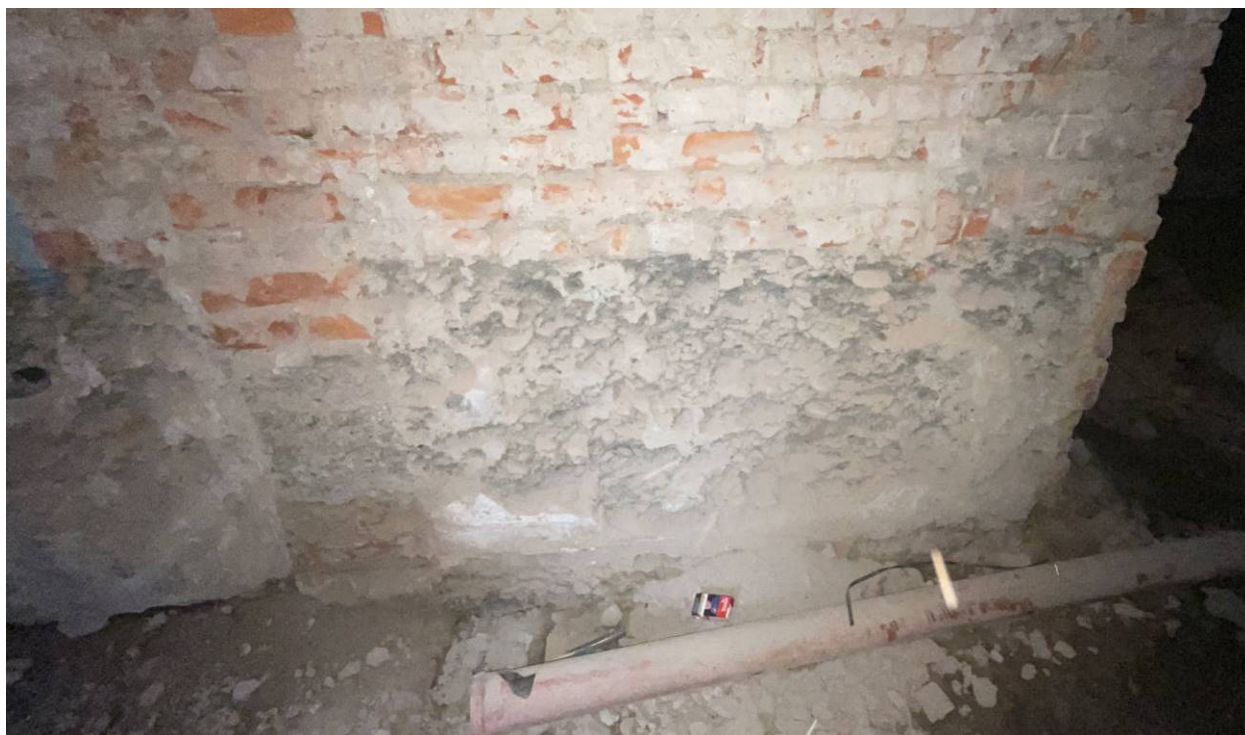
3.1. Zhodnocení kvality betonu vizuálně

Beton v patě stěny je vyroben z říčního těženého kameniva (oblázky) nevhodného tvarového poměru (např. až 1:3). Tyto oblázky byly v mnoha případech špatně začištěny od prachových částic, proto jejich soudržnost s cementovým tmelem je značně nízká. Cementový tmel vykazuje zároveň na povrchu nízkou pevnost.

Pouhým úderem kladiva nebo okopnutí botou dochází k rozvolnění a vypadnutí drobných částí betonové paty zdi. S ohledem na časem zvětšující se míru degradace betonu a plánovaný další provoz budovy na min. 50 let (kategorie S4) je nutné provést podchycení paty středové zdi a zajistit tak kompaktnost paty nosné zdi.

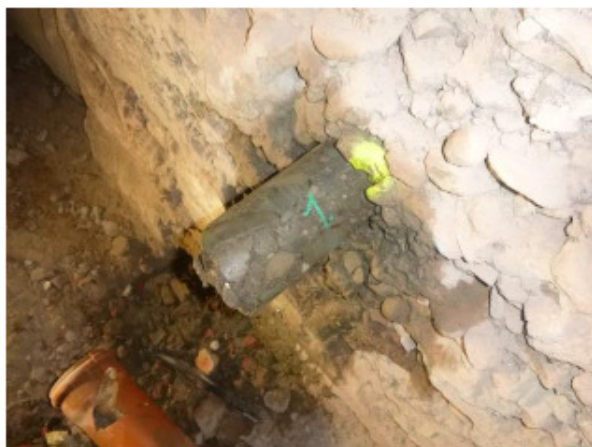
Vývrt číslo 1 byl provedený do střední zdi.

Číslo zkoušky	Označení těles	Evidenční číslo	Objemová hmotnost ($\text{kg}\cdot\text{m}^{-3}$)	Průměrná hodnota ($\text{kg}\cdot\text{m}^{-3}$)	Pevnost v tlaku (MPa)	Průměrná hodnota (MPa)
1	1	2409/22	2160	2120	14,1	9,1
2	2	2410/22	2040		6,3	
3	3	2411/22	2170		6,9

Ze základového pasu pod střední zdí byly odebrány 3 vzorky. V laboratoři Teststav byla zjištěna jejich objemová hmotnost v průměru 2120 kg/m³ a pevnost v tlaku. Na jednom vzorku byla zjištěna pevnost 14 MPa, na dalších dvou přibližně 6 MPa. Průměrná hodnota je 9,1 MPa.

Je zřejmé, že pevnost betonu základů značně kolísá podle hutnosti struktury a míry degradace cementového tmele v daném místě.

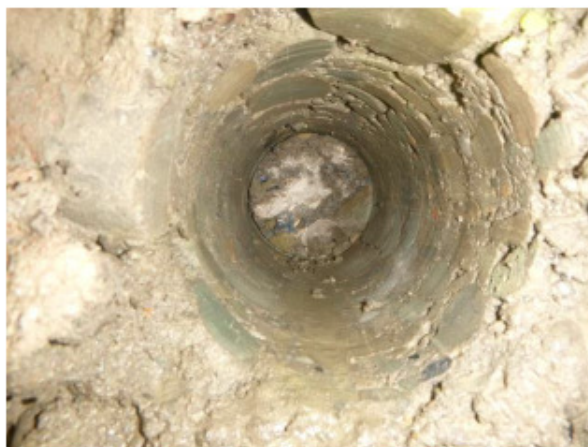
Pohled do vývrtu číslo 1.

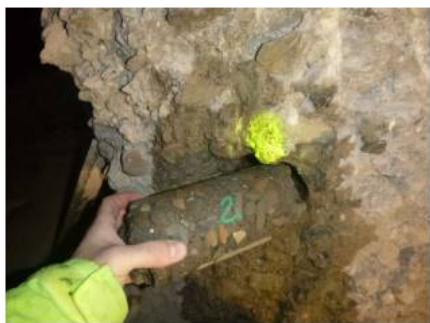
Vývrt číslo 2 byl provedený do čela střední zdi.

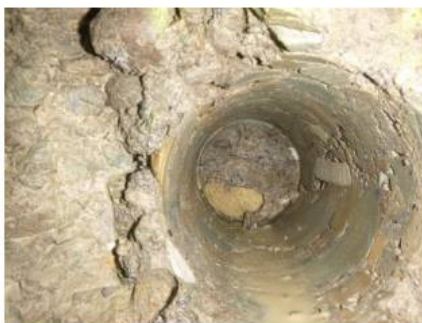
Pohled do vývrtu číslo 2.

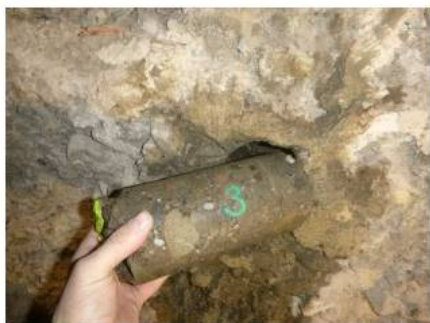
Vývrt číslo 3 byl provedený do střední zdi.

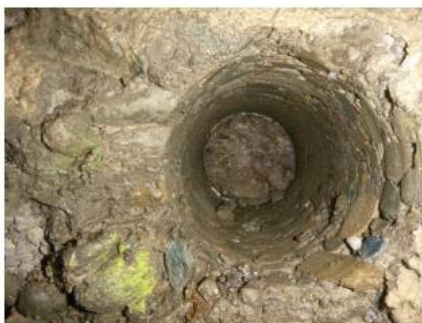
Pohled do vývrtu číslo 3.
