Stavebně-technický průzkum objektu Přírodovědecké fakulty Ostravské univerzity

Ostravská univerzita
– Přírodovědecká fakulta
30. dubna 1404/22
702 00 Moravská Ostrava
a Přívoz

Únor 2019

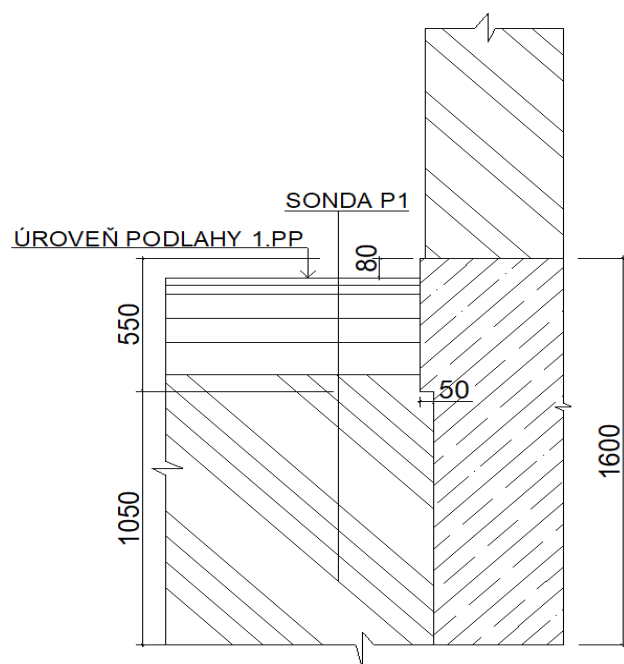
obr /1/ Pohled na provedenou sondu P1

Skladba podlahy v místě prováděné sondy P1 (od interiéru):

Vrstva	Tloušťka [mm]	Stav vrstev
Dlažba typu TERACO kladená do lepidla	~ 25	suchá, celistvá
Betonová mazanina	~ 40	celistvá, bez známek porušení
Oxidovaný asfaltový pás typu A	~ 1	mírně degradovaný povrch
Podkladní beton	~ 100	soudržný, suchý
Násyp – stavební suť (cihly, zemina, kousky skla a dřeva, zbytky betonu)	~ 100	suchý
Podkladní beton	~ 130	soudržný, suchý
Původní zemina	-	-

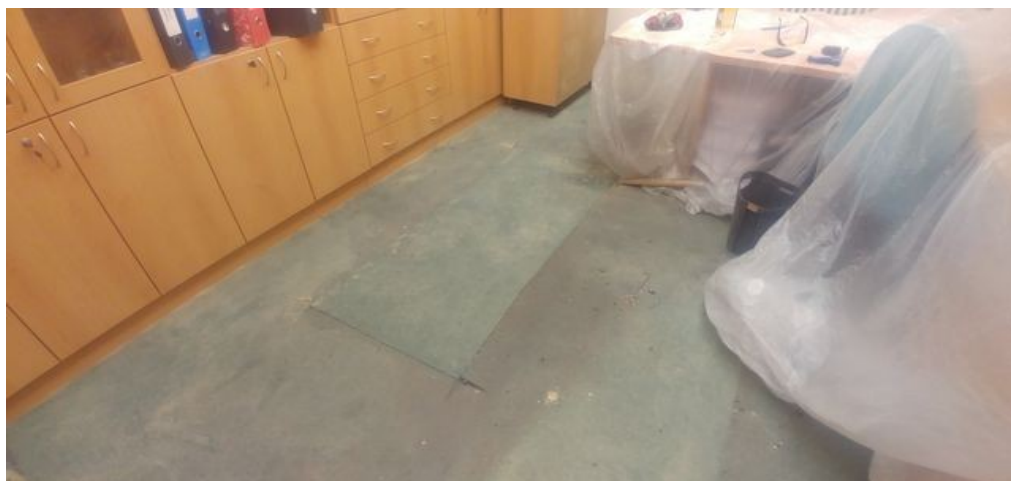
foto/9/ Pohled na zapravení provedené sondy P3

Skladba vodorovné nosné konstrukce v místě provádění sondy P3 a P4 (z podlahy v 2.NP):

Vrstva	Tloušťka [mm]	Stav vrstev
Koberec	~ 5	suchý, celistvý
Parkety	~ 25	suché, bez zjevných známek degradace
Dřevěné desky	~ 28	suché, bez zjevných známek degradace
Násyp – struska, škvára, stavební suť + dřevěné polštáře 100/80 mm	~ 240	suchý
Dřevěné desky	~ 28	suché, bez zjevných známek degradace
Dřevěný trám 150/200 à 990 mm	~ 200	suchý, bez zjevných známek degradace
Podbití z dřevěných prken	~ 18	suché, bez zjevných známek degradace
Rákosová omítka	~ 30	nezjišťováno

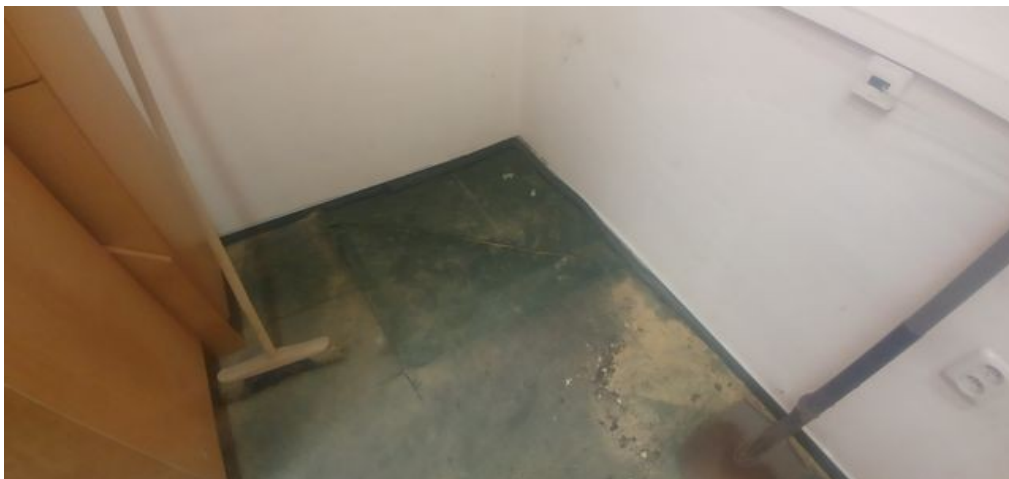
foto/11/ Pohled na zapravení provedené sondy P4

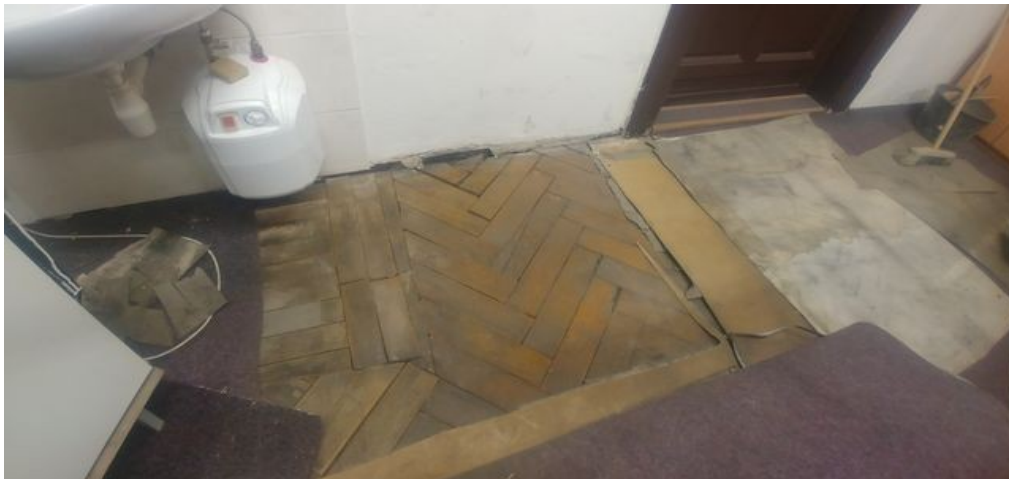
foto/13/ Pohled na zapravení provedené sondy P10

Vrstva	Tloušťka [mm]	Stav vrstev
Koberec	~ 5	suchý, celistvý
Parkety	~ 25	suché, bez zjevných známek degradace
Dřevěné desky	~ 28	suché, bez zjevných známek degradace
Násyp – struska, škvára, stavební suť + dřevěné polštáře 100/80 mm	~ 280/250*	suchý
Dřevěné desky	~ 28	suché, bez zjevných známek degradace
Dřevěný trám 150/150 à 850 mm/ Dřevěný trám 150/180 à 900 mm* Dřevěné trámy uloženy do válcovaného I profilu výšky 350 mm, který je kolmý na trámy uložené na vnitřní nosné stěně	~ 150/180*	suchý, bez zjevných známek degradace
Podbití z dřevěných prken	~ 18	suché, bez zjevných známek degradace
Rákosová omítka	~ 30	nezjišťováno

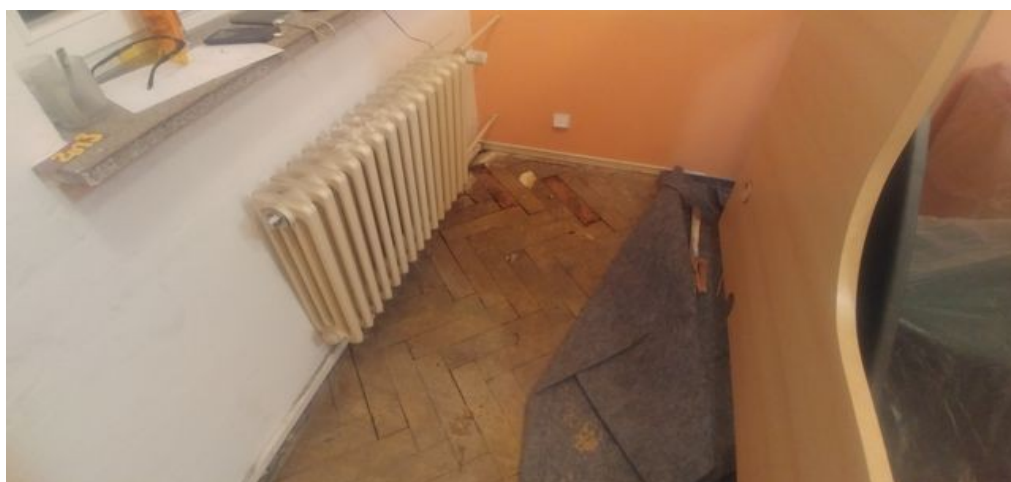
foto/16/ Pohled na zapravení provedené sondy P5

Skladba vodorovné nosné konstrukce v místě prováděné sondy P5 a P6 (z podlahy v 3.NP):

Vrstva	Tloušťka [mm]	Stav vrstev
Koberec	~ 3	suchý, celistvý
Desky z lisovaných dřevěných mikroštěpek	~ 18	suché, bez zjevných známek degradace
Parkety	~ 25	suché, bez zjevných známek degradace
Dřevěné desky	~ 28	suchý
Násyp – struska, škvára, stavební suť + dřevěné polštáře 100/80 mm	~ 205	suché, bez zjevných známek degradace
Dřevěné desky	~ 28	suchý, bez zjevných známek degradace
Dřevěný trám 150/200 à 990 mm	~ 200	suché, bez zjevných známek degradace
Podbití z dřevěných prken	~ 18	nezjišťováno
Rákosová omítka	~ 30	suchý, celistvý

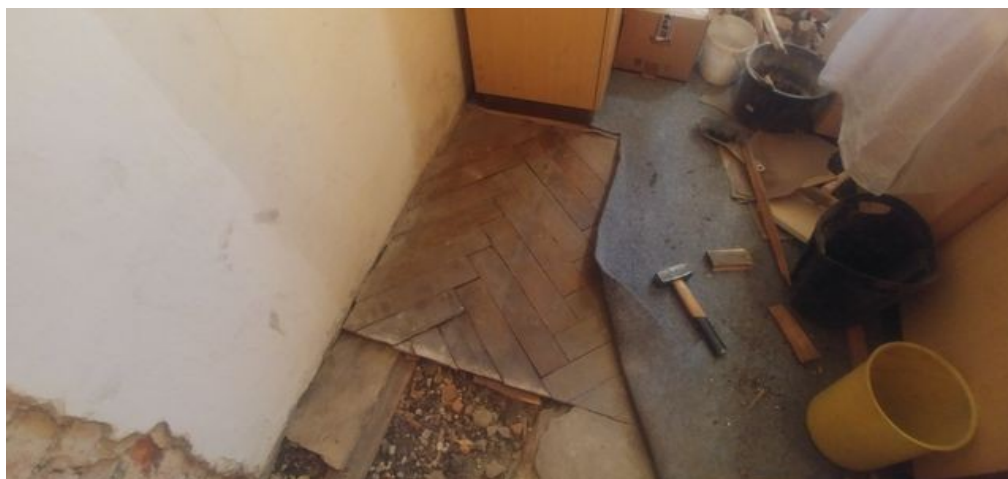
foto/18/ Pohled na zapravení provedené sondy P6

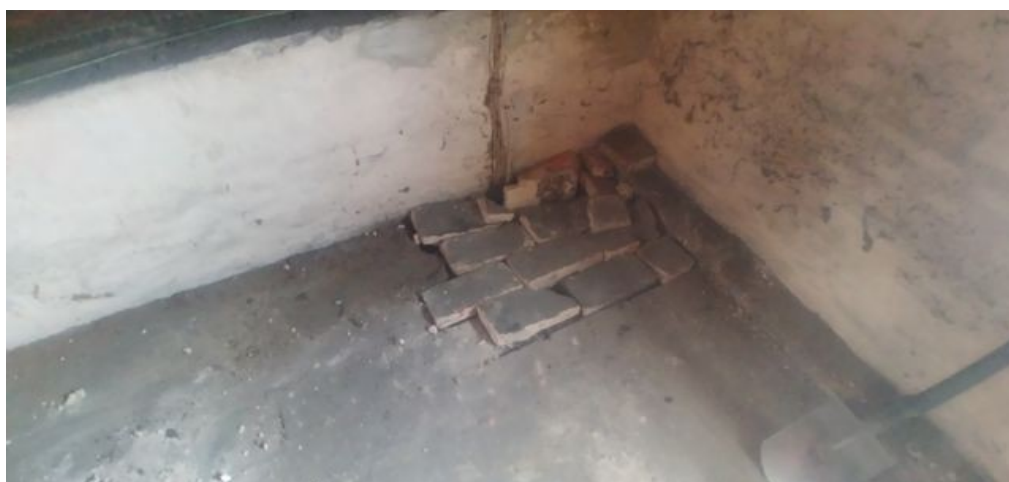
Sondy byly provedeny z prostoru půdy, celkem byly provedeny dvě sondy. Sonda s označením P7 byla provedena v místě vyznačeném statikem. Sonda s označením P8 byla provedena v oblasti plánované výtahové šachty. V místě sondy P7 činí uložení na nosnou stěnu přibližně 150 mm. V místě sondy P8 činí uložení na nosnou stěnu přibližně 130 mm.

foto/20/ Pohled na zapravení provedené sondy P7

Skladba vodorovné nosné konstrukce v místě prováděné sondy P7 (z podlahy půdy):

Vrstva	Tloušťka [mm]	Stav vrstev
Nášlapná vrstva z pálených keramických prvků s cihlářským střepem (tzv. „půdovky“)	~ 50	suchá, viditelné malé trhliny v ploše
Maltové lože	~ 10	
Násyp - škvára	~ 35	celistvá, bez známek porušení
Oxidovaný pás typu A	~ 1	
Dřevěné desky	~ 28	
Dřevěný trám 160/220 à 895 mm	~ 220	
Podbití z dřevěných prken	~ 18	
Rákosová omítka	~ 30	-

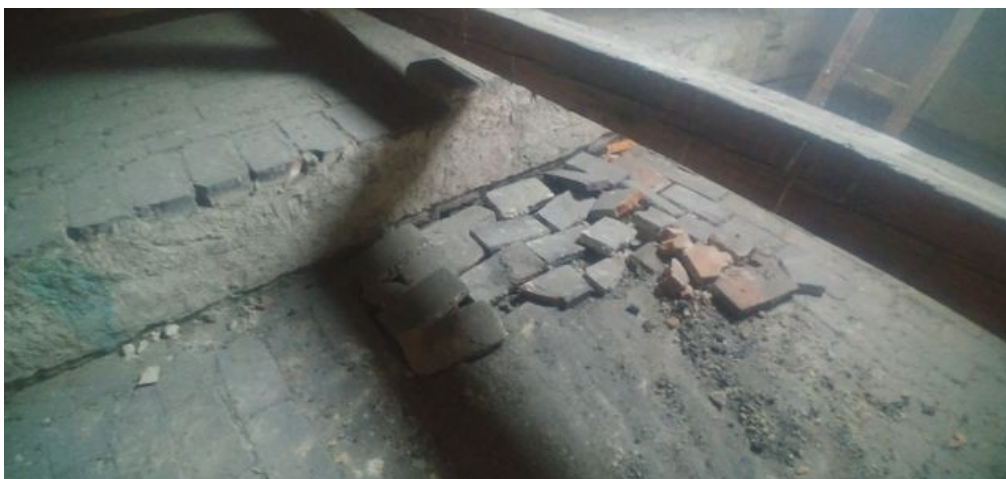
foto/22/ Pohled na zapravení provedené sondy P8

Vrstva	Tloušťka [mm]	Stav vrstev
Nášlapná vrstva z pálených keramických prvků s cihlářským střepem (tzv. „půdovky“)	~ 50	suchá, viditelné malé trhliny v ploše
Maltové lože	~ 10	
Násyp – škvára, kusy úlomků cihel plných pálených	~ 140	celistvá, bez známek porušení
Dřevěné desky	~ 28	
Dřevěný trám 155/190 à 1000 mm	~ 190	
Podbití z dřevěných prken	~ 18	
Rákosová omítka	~ 30	-

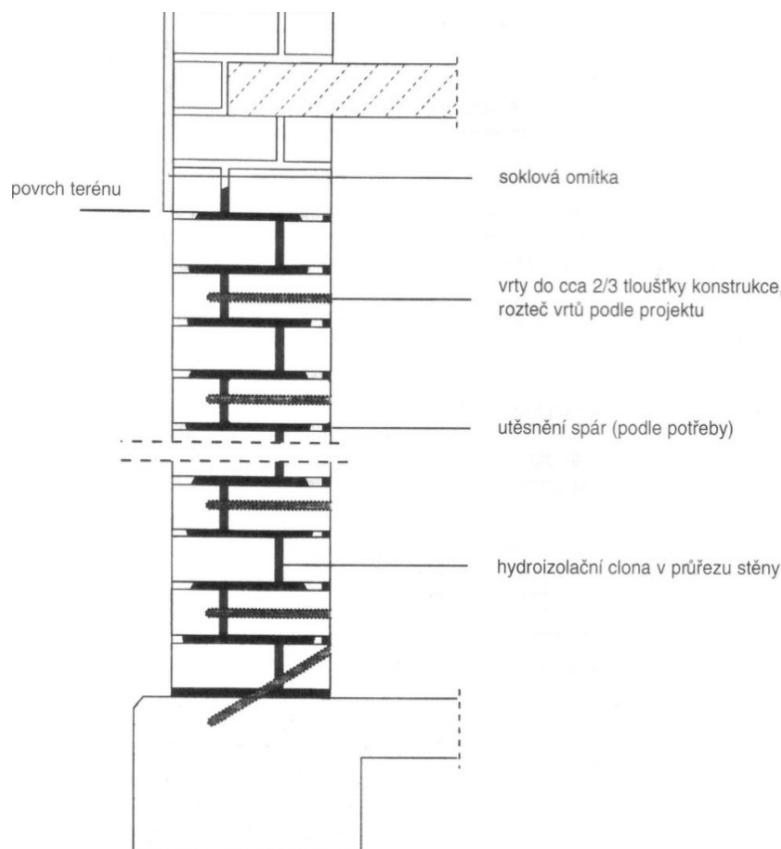
obr /3/ Obecné schéma vytváření chemické clony pomocí injektáže

Existuje zde riziko, že se nepodaří napoprvé zajistit dostatečnou účinnost tohoto opatření v celém rozsahu předmětné části objektu, ale projevy vlhkosti po provedení tohoto opatření budou pouze lokálního charakteru a v případě nutnosti se tato místa mohou dodatečně doinjektovat.

Tato varianta předpokládá dostatečnou rezervu v únosnosti zdiva, které bude provedenými vrty částečně oslabeno. Doporučujeme toto řešení konzultovat se statikem.

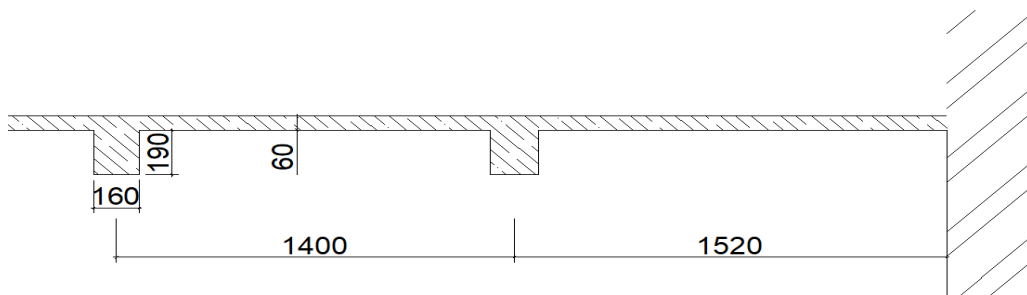
obr /4/ Schématický řez stropem suterénu v místě plánované výtahové šachty

Průměrná pevnost povrchových vrstev betonu v tahu činí přibližně 3,09 MPa.

Povrchovou vrstvu konstrukce železobetonové stropu je nutno řádně očistit od vápenné malby. Všechny nesoudržné části betonu je třeba odstranit (např. otrýskáním vysokotlakým vodním paprskem, tlak doporučujeme vhodně zvolit za účasti konzultačního technika s ohledem na malou tloušťku desky a nevhodně použitého kameniva). Poté bude nanesena adhézní emulze H, která zajistí lepší spojení malty s podkladem. Následně se nanese weberdur štuk UNI do 10mm ve dvou vrstvách. Jedná se o suchou omítkovou směs pro ruční i strojní zpracování. Zrnitost směsi 0,6mm, pevnost v tlaku 0,4-2,5Mpa, přídržnost 0,18 Mpa, pevnost v tlaku CS II. Na finální povrch bude proveden nátěr Kerasil (nátěr na bázi minerální /draselné vodní sklo/, bez penetrace spotřeba cca 0,3kg/m²).

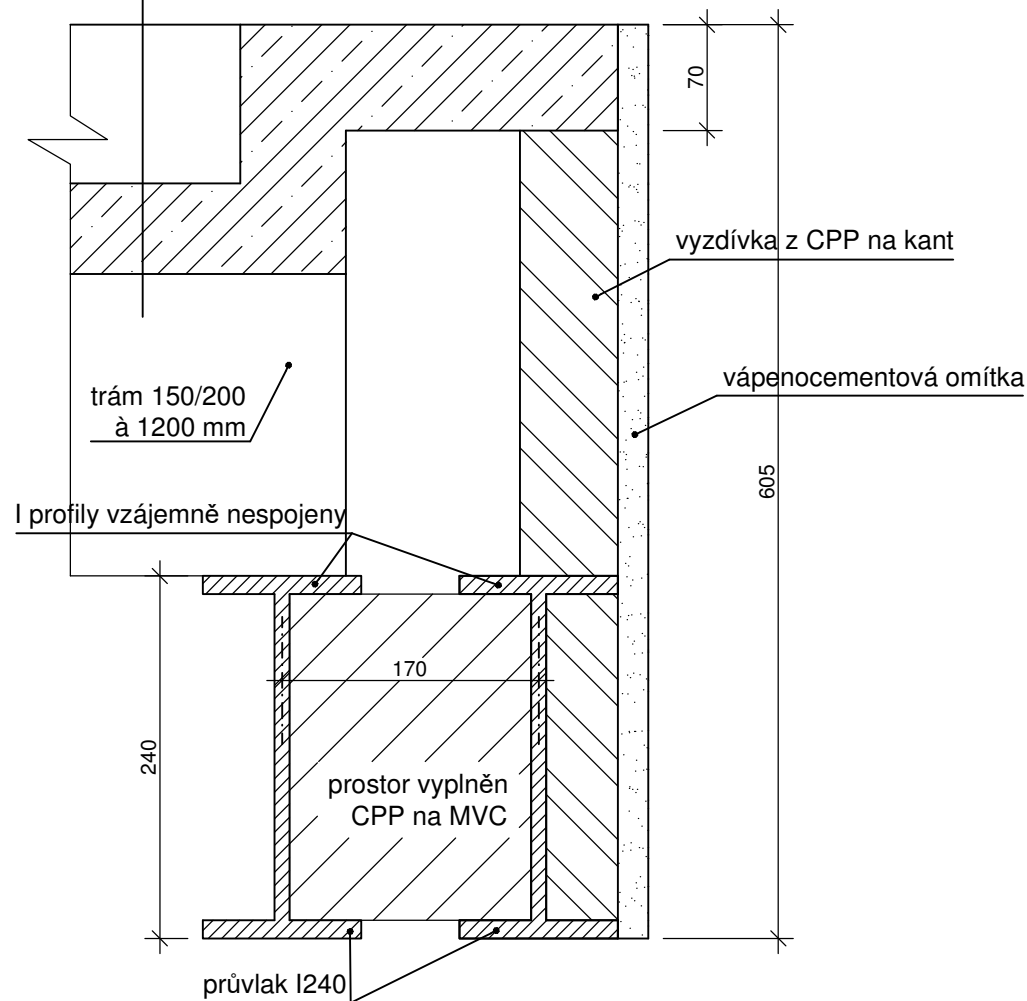
(P09) ŘEZ PRŮVLAKEM

Prostor mezi dvojicí průvlaků byl v době místního šetření špatně přístupný. Ze spodní strany je v mezeře mezi I profily kotveno ukončení podhledu a z horní strany je prostor omezen výškou osazeného železobetonového trámového stropu. Z dostupných míst byla v mezeře mezi profily zastižena vápenocementová omítka. Dle změřených rozměrů jsou profily od sebe osově přibližně 170 mm. Pravděpodobně je tedy prostor na šířku vymezen cihlou plnou pálenou.
