PRŮZKUMY * ZAMĚŘENÍ * PROJEKTY

ZPRÁVA
O PROVEDENÍ STAVEBNĚ - TECHNICKÉHO
PRŮZKUMU OBJEKTU NA AKCI :
OU – STAVEBNÍ ÚPRAVY BUDOVY E,
ČS. LEGIÍ 9, OSTRAVA

místo :	Ostrava	počet NP:	3
ulice :	Čs. Legií	počet PP:	1
č.p. :	150	č.o. :	9
objekt :	objekt občanské vybavenosti	stáří objektu:	cca 115 let
katastrální území:	Moravská Ostrava	mapový list:	OSTRAVA,8-0/44
parcela č.:	480/1

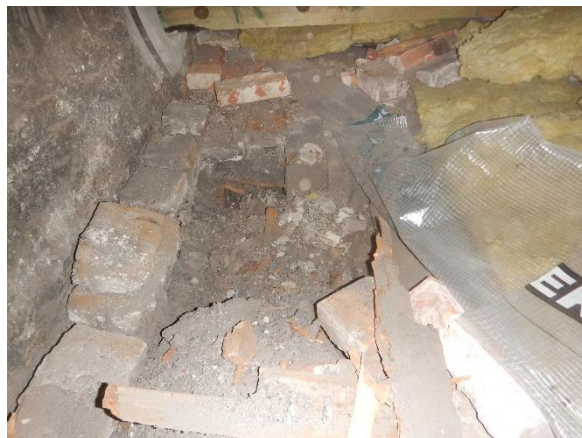
Foto č. 55 – NV38-celkový pohled na sondu;
