PRŮZKUMY * ZAMĚŘENÍ * PROJEKTY

ZPRÁVA
O PROVEDENÍ STAVEBNĚ - TECHNICKÉHO
PRŮZKUMU OBJEKTU NA AKCI :
OU – STAVEBNÍ ÚPRAVY BUDOVY E,
ČS. LEGIÍ 9, OSTRAVA

místo :	Ostrava	počet NP:	3
ulice :	Čs. Legií	počet PP:	1
č.p. :	150	č.o. :	9
objekt :	objekt občanské vybavenosti	stáří objektu:	cca 115 let
katastrální území:	Moravská Ostrava	mapový list:	OSTRAVA,8-0/44
parcela č.:	480/1

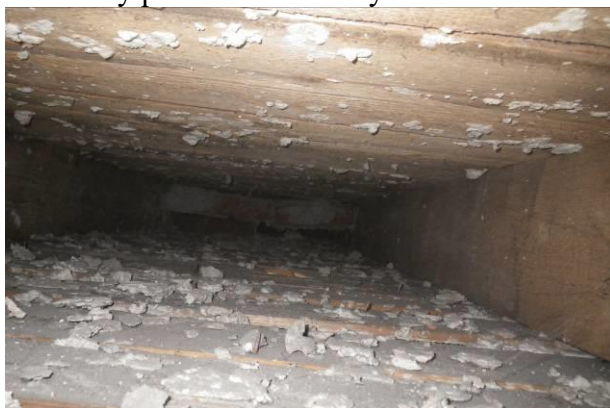
Foto č. 3-5 – sonda NV 11

vzduchový prostor mezi trámy

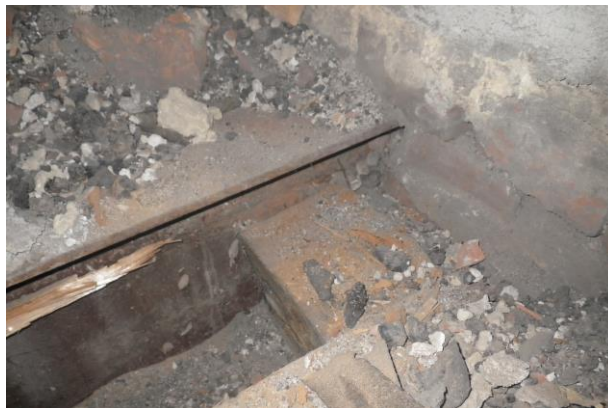
uložení trámu do I nosníku

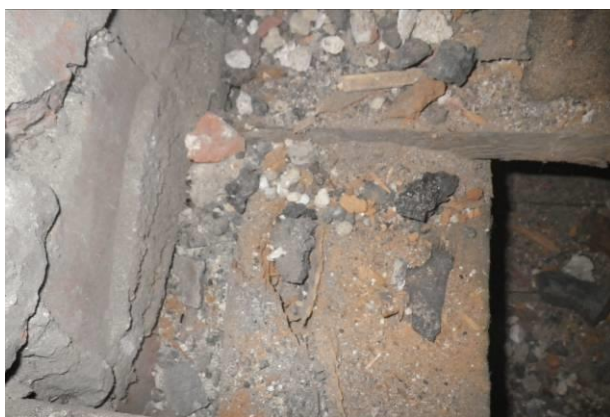
napadení stropního trámu T 1;

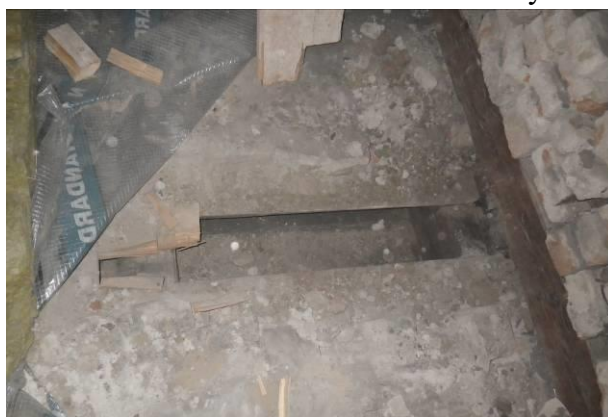
Foto č. 6-8 – sonda NV 13

Pohled na sondu - shora obnažené trámy

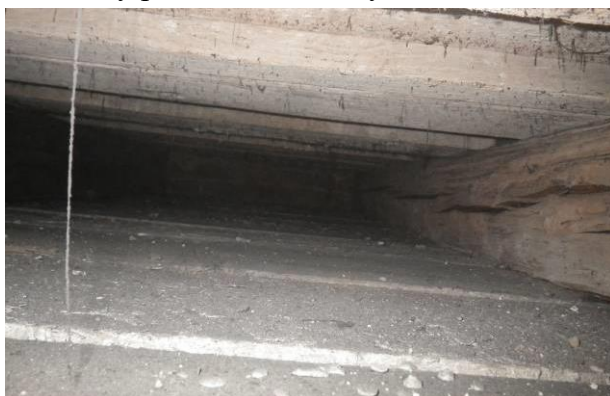
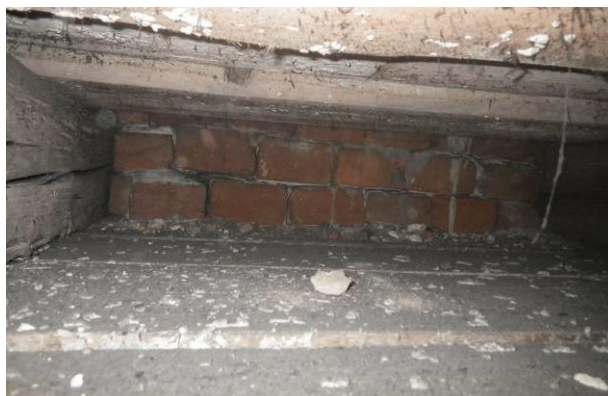
vzduchový prostor mezi trámy

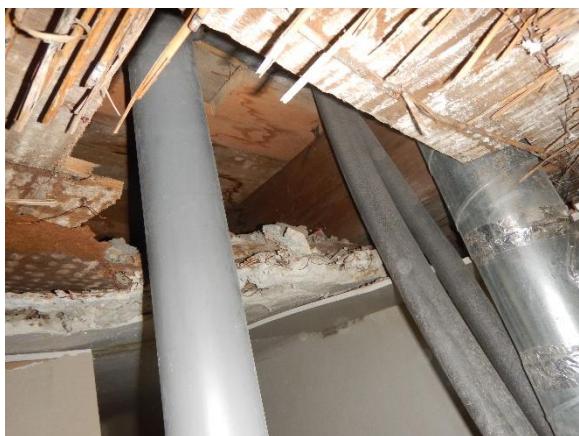
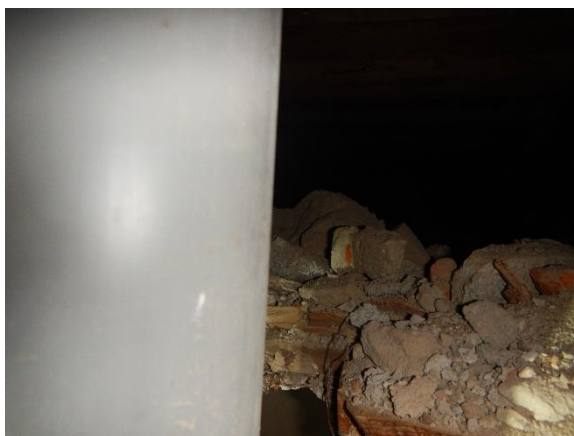
č. 9;10 - sonda NV16-celkový pohled, pohled nad pobit s vrstvou stavební suti;

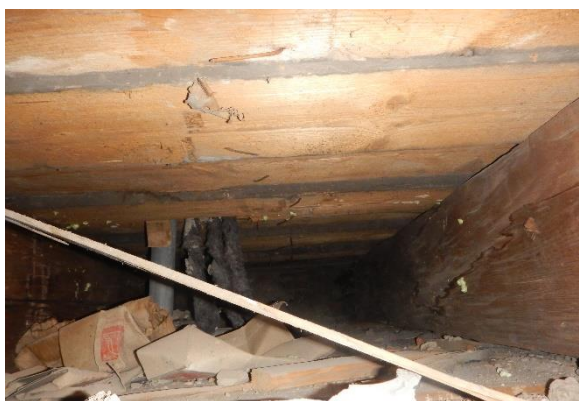
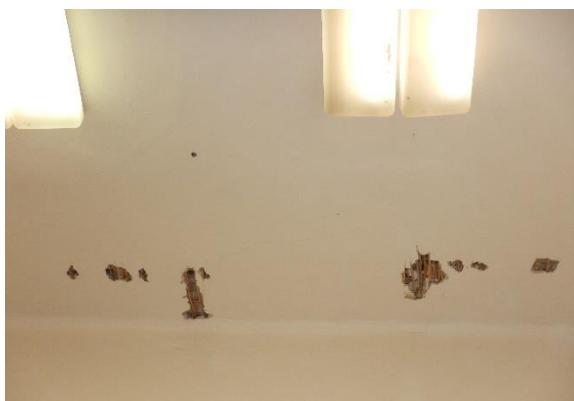
Foto č. 11 - sonda NV16- průběh trámů;

Foto č.12 - sonda NV20-celkový pohled;

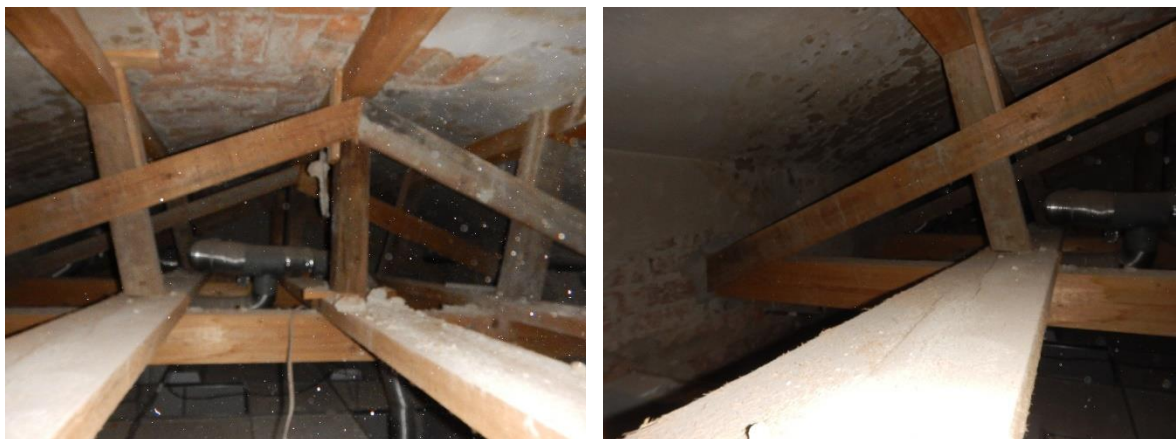
- vzepětí klenby cca 470 mm
- klenba v havarijním stavu – dochází k rozsáhlému vzniku trhlin, dále lokálně opadané omítky
- klenba zajištěná pomocí dodatečné dřevěné konstrukce , cca ve ¼ rozpětí klenby jsou přiloženy hranoly 95/100 mm, které jsou podporovány sloupky 95/100 mm, sloupky jsou uloženy na vazné trámy 135/145 mm přes průběžné fošny 200/50 mm
- osová vzdálenost vazných trámů (135/145 mm) je 1, 15 m, celkem 5 ks prvků;

Foto č. 31;32 - NV32- celkový pohled , detaily navazností na konstrukcí;

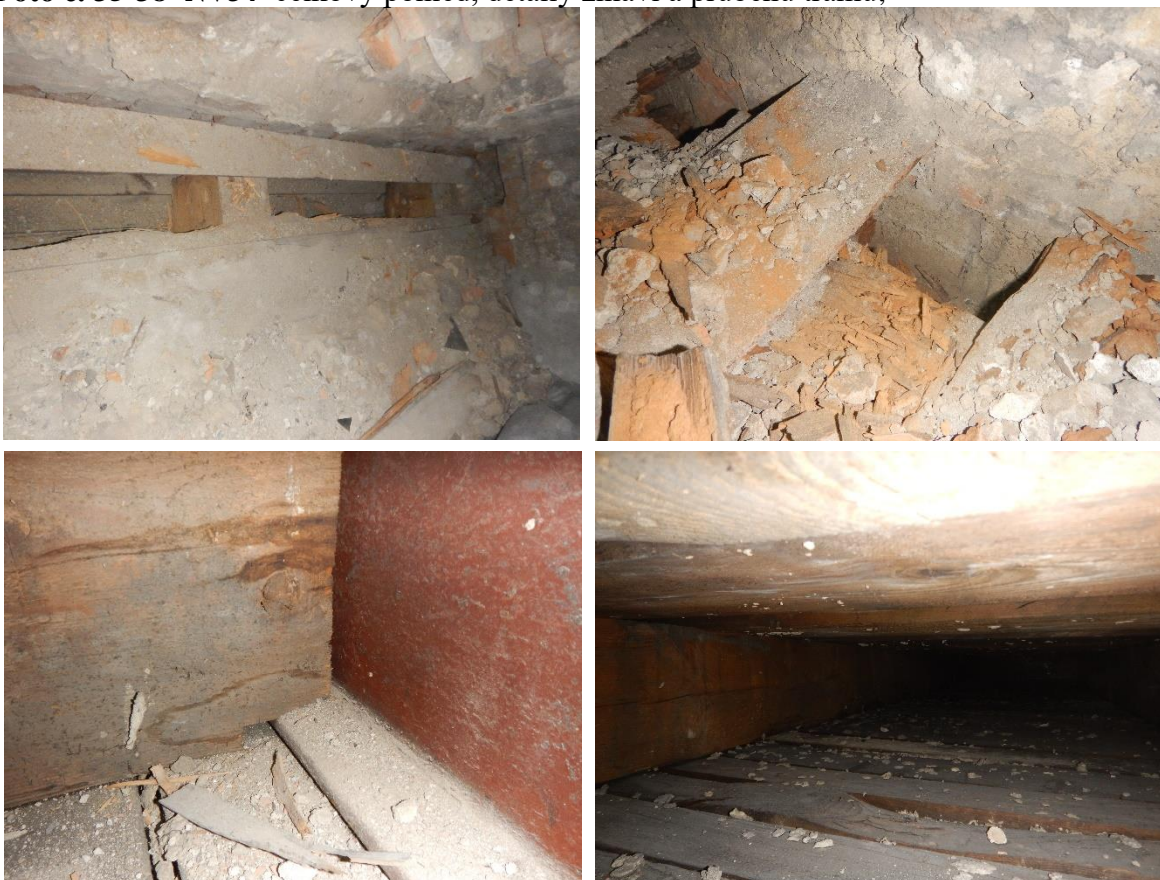
Foto č. 35-38- NV34- celkový pohled, detaily zhlaví a průběhu trámů;

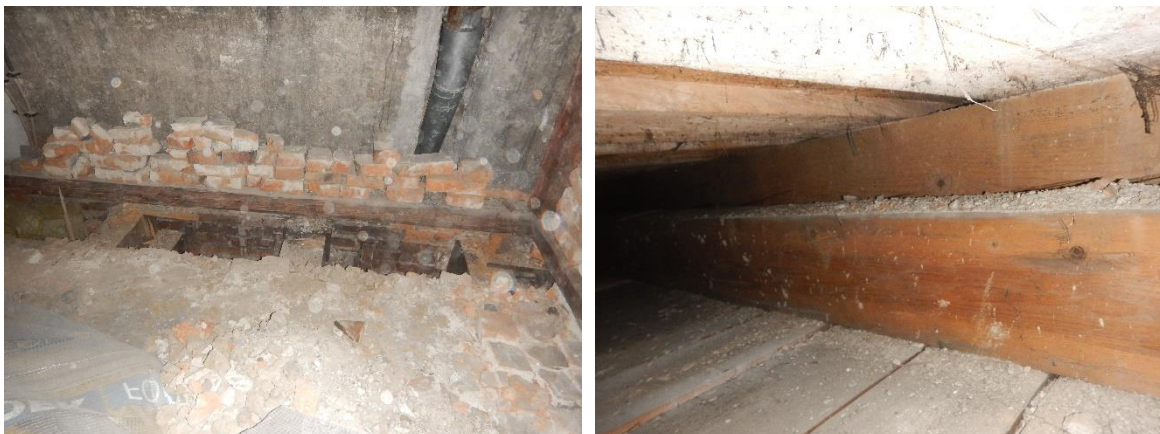
Foto č. 39;40 - NV35-celkový pohled, detail průběhu trámu;

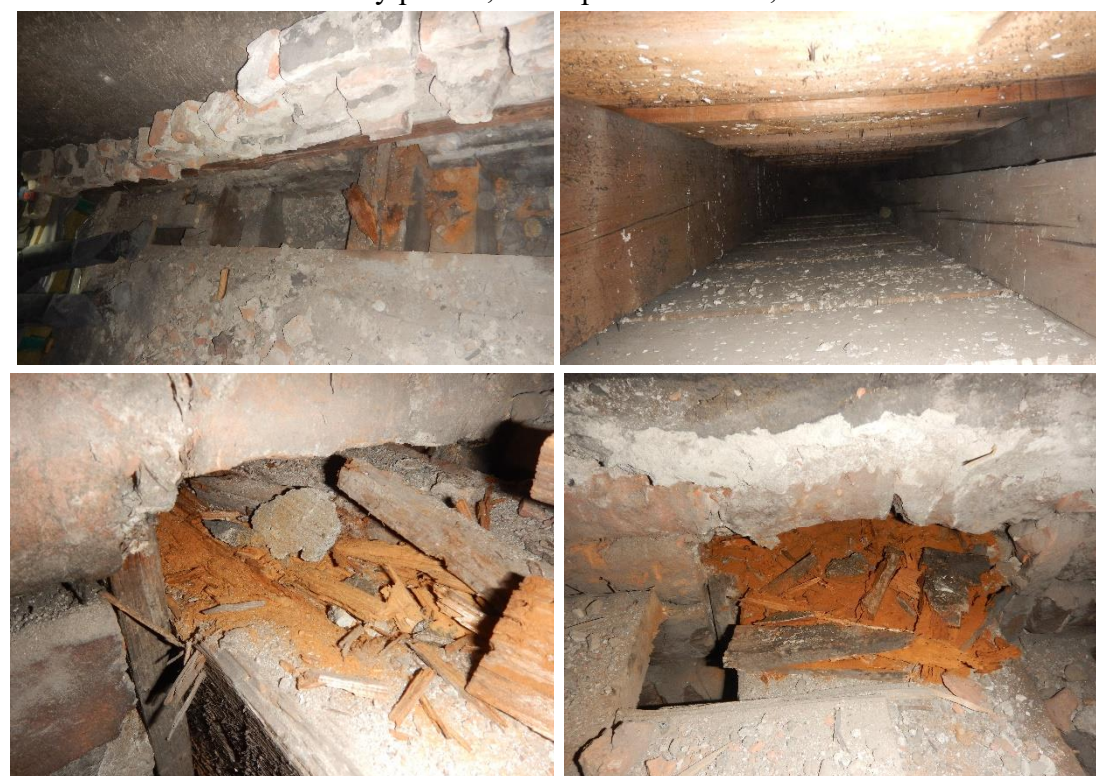
Foto č. 45-48 - NV36-celkový pohled, detail průběhu trámu;

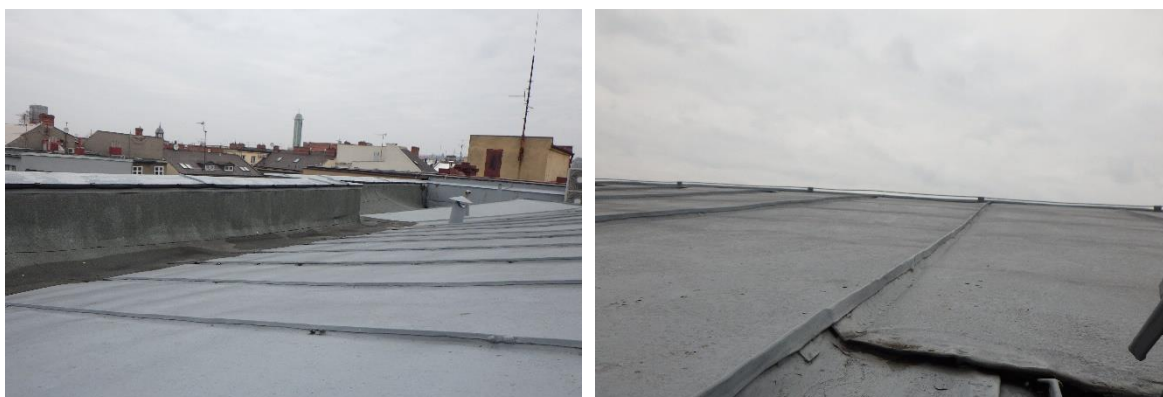
Foto č. 62;63 - střešní krytina,

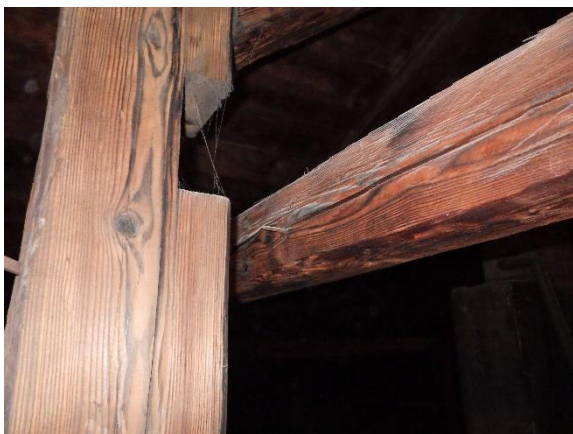
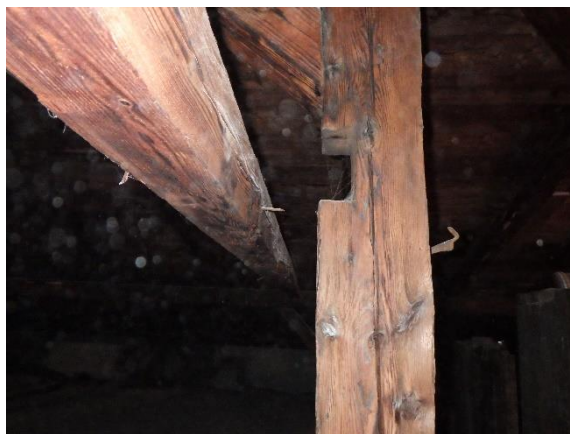
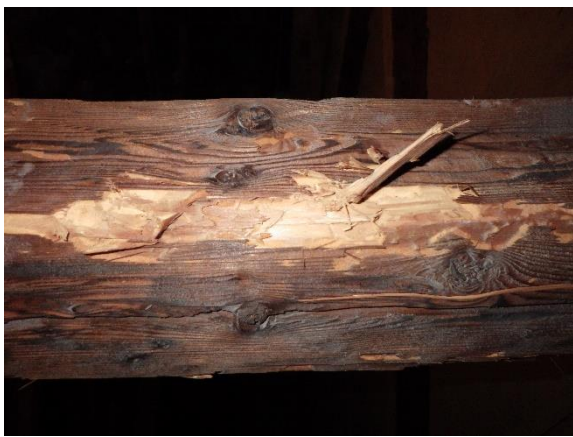
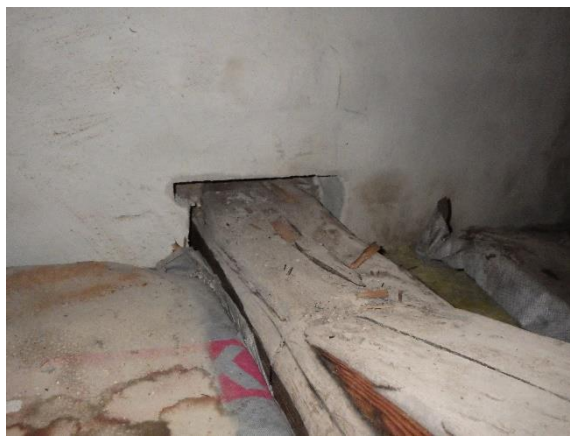
Foto č. 72-75 – Krov- detaily prvků- vyjetí ze spoje, napadení dřevokaznými činiteli a osazení z hlavi vazného trámu do vzduchové kapsy;

Ponechané zdravé prvky doporučujeme řádně očistit od prachu a nečistot a preventivně chemicky sanovat vhodným prostředkem. Rovněž nové dřevo musí být preventivně ošetřeno proti dřevokazům.
